# **INFORME DE DE LA RUTA P.R.- AS 7 RUTA DE A HUCHA**

Se ha visitado por parte del Técnico miembro del Comité de Senderos de la Federación Asturiana de Montaña Escalada y Senderismo del Principado de Asturias, (FEMPA) el siguiente sendero PR AS 7 RUTA DE A HUCHA.

INFORME DE INSPECCION  
Ruta de A HUCHA

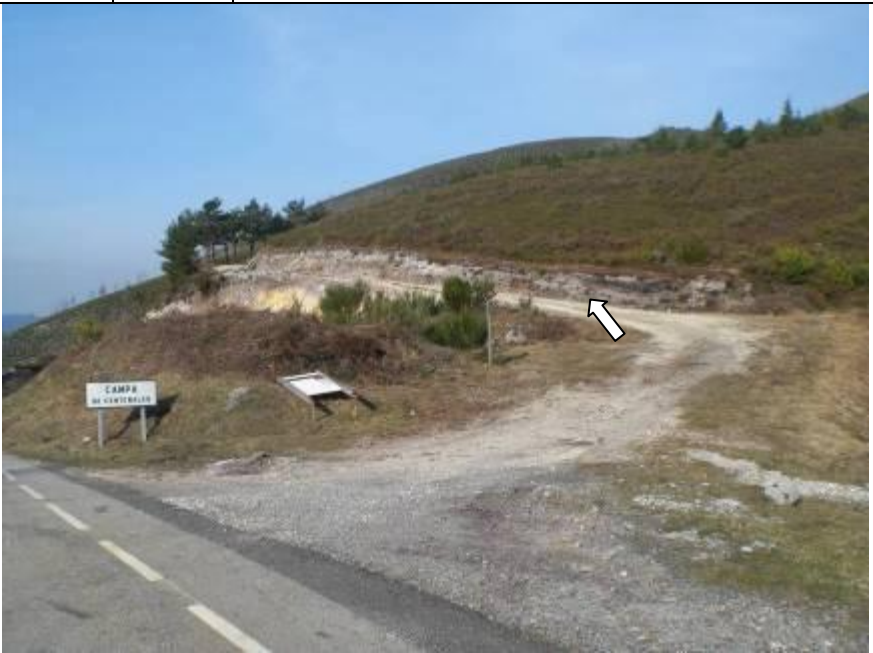
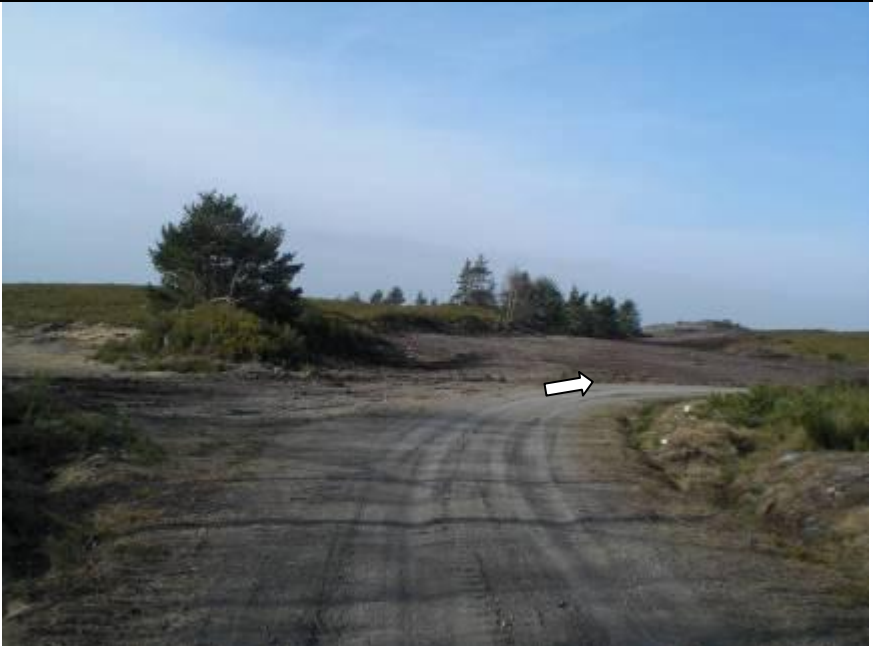
| PR AS 7 RUTA DE A HUCHA | | | | HORARIO: 1 horas 50 minutos ( sin paradas)<br>Distancia: 7.208 Km. |
|---|---|---|---|---|
| <b>Punto 2</b><br><b>CORTAFUEGOS</b><br><br>COORDENADAS<br>29T 679010<br>4766987<br><br>Altura: 1.131 m<br><br>Firme : tierra | <b>SEÑALIZACIONES:</b><br>NO EXISTE<br><br><b>NECESIDADES:</b><br>PONER MARCAS DE CONFIRMACION DE RUTA EN LA PISTA Y DE RUTA EQUIVOCADA EN EL CORTAFUEGOS<br><br>PONER MARCAS DE PINTURA DE CONFIRMACION DE RUTA ENTRE ESTE PUNTO Y EL SIGUIENTE | 2.213 Km. | 0 h 38 m | Girar a la derecha continuando por la pista |

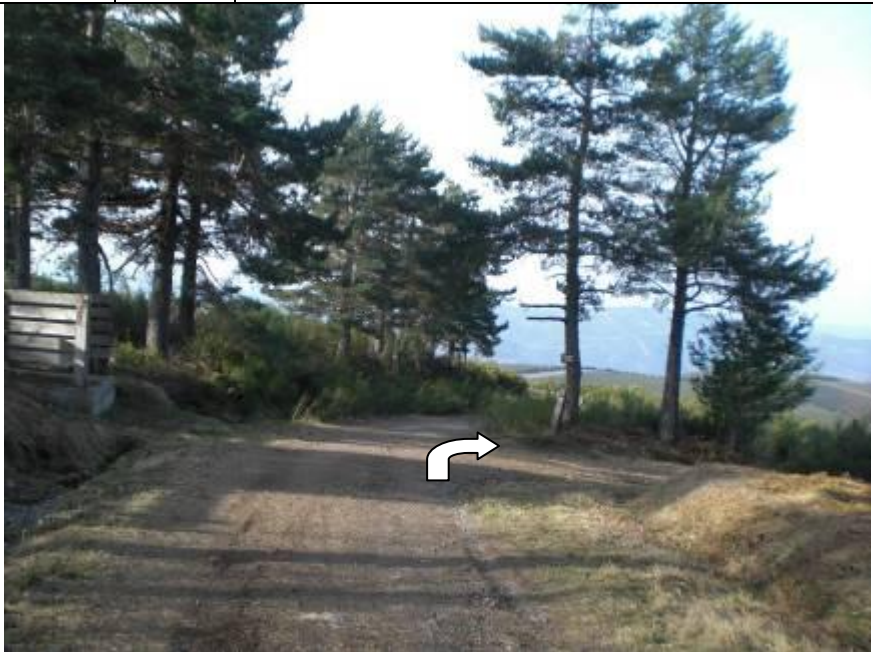
Esta mal anclado un poste y el otro mal colocado

| <b>Punto 3</b><br>PLAZA<br><br>COORDENADAS<br>29T 678444<br>4766872<br><br>Altura: 1-090 m<br>Firme : tierra | <b>SEÑALIZACIONES:</b><br>EXISTE UN POSTE PEQUEÑO<br>ATADO A UN ARBOL<br><br><b>NECESIDADES:</b><br>PONER MARCAS DE RUTA<br>EQUIVOCADA EN LA PISTA DE<br>ENFRENT<br>ANCLAR EL POSTE AL TERRENO<br><br><b>PONER MARCAS DE<br/>PINTURA DE<br/>CONFIRMACION DE<br/>RUTA ENTRE ESTE<br/>PUNTO Y EL SIGUIENTE</b> | 2.925 Km. | 0 h 47 m | Girar a la derecha y coger la pista que desciende | |

**Pintar toda la ruta con las marcas de confirmación de ruta y de ruta equivocada  
Anclar bien el poste del punto 3, cambiar el poste del punto 4 al punto 2**

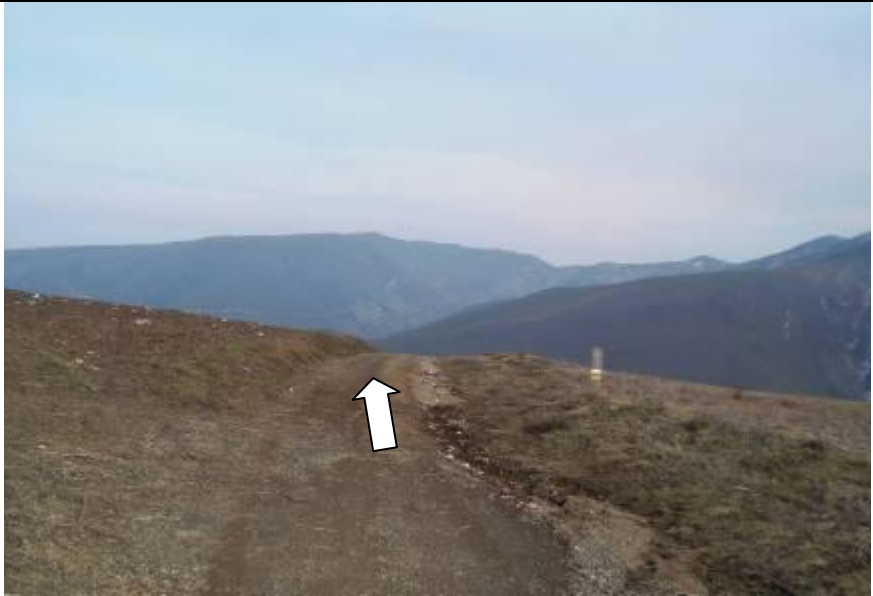
| <b>Punto 4</b><br>DOLMEN DE<br>PRADIAS<br>COORDENADAS<br>29T 678260<br>4767909<br><br>Altura: 961 m<br>Firme : tierra | <b>SEÑALIZACIONES:</b><br>POSTE PEQUEÑO Y CARTEL<br>INFORMATIVO<br> <br><b>NECESIDADES:</b> DESBROZAR<br>JUNTO AL DOLMEN Y DEBAJO<br>DEL PANEL<br><b>PONER MARCAS DE<br/>PINTURA DE<br/>CONFIRMACION DE<br/>RUTA ENTRE ESTE<br/>PUNTO Y EL SIGUIENTE</b> | 4.304 Km. | 1 h 6 m | Continuar por la pista | |

**Desbrozar el entorno del Dolmen de Pradias**

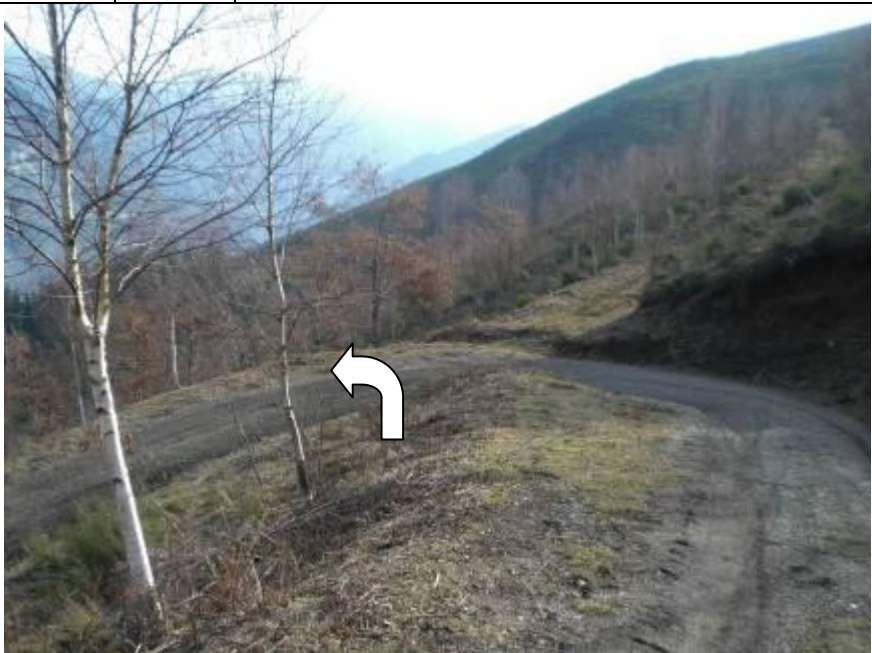
| <b>Punto 5</b><br><br><b>COORDENADAS</b><br>29T 677854<br>4768333<br><br><b>Altura:</b> 858 m<br><b>Firme :</b> tierra | <b>SEÑALIZACIONES:</b><br>NINGUNA<br><br><b>NECESIDADES:</b> PONER<br>MARCAS DE CONFIRMACION<br>DE RUTA Y DE RUTA<br>EQUIVOCADA<br><br><b>PONER MARCAS DE</b><br><b>PINTURA DE</b><br><b>CONFIRMACION DE</b><br><b>RUTA ENTRE ESTE</b><br><b>PUNTO Y EL SIGUIENTE</b> | 5.288 Km. | 1 h 20 m | Continuar por la pista principal |

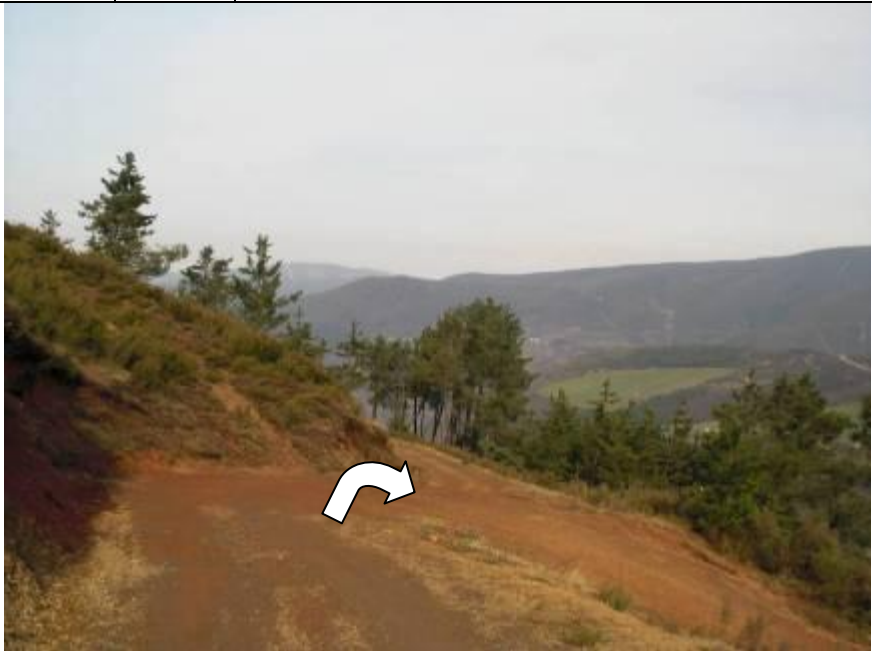
| <b>Punto 6</b><br><b>CRUCE</b><br><br><b>COORDENADAS</b><br>29T 677746<br>4768555<br><br><b>Altura:</b> 762 m<br><b>Firme :</b> Tierra | <b>SEÑALIZACIONES:</b><br>NINGUNA<br><br><b>NECESIDADES:</b><br><br><b>PONER MARCAS DE</b><br><b>PINTURA DE</b><br><b>CONFIRMACION DE</b><br><b>RUTA ENTRE ESTE</b><br><b>PUNTO Y EL SIGUIENTE</b> | 6.229 Km. | 1 h 38 m | Continuar el descenso por la pista principal |

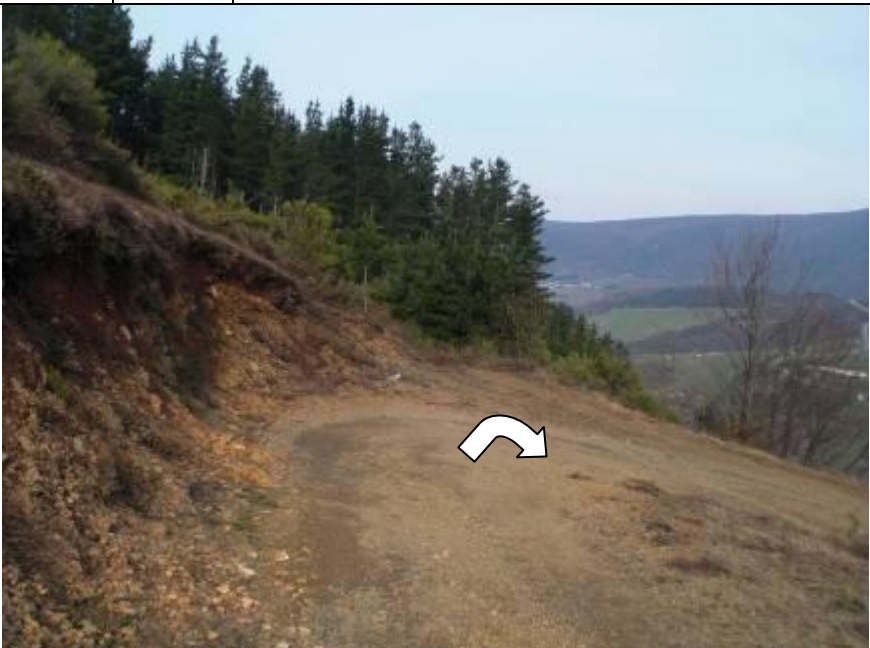
| <b>Punto 7</b><br><b>FIN DE ASFALTO</b><br><b>29T 677512</b><br><b>4768903</b> | <b>SEÑALIZACIONES:</b><br><b>NINGUNA</b> | <b>6.663</b><br><b>Km.</b> | <b>1 h 42 m</b> | <b>Seguir por la pista de tierra de la derecha</b> |
| <b>Altura: 699 m</b><br><br><b>Firme : Pista de tierra</b> | <b>NECESIDADES:</b><br><b>PONER MARCAS DE RUTA</b><br><b>EQUIVOCADA EN EL CAMINO</b><br><b>DE LA DERECHA.</b><br><br><b>PONER MARCAS DE</b><br><b>PINTURA DE</b><br><b>CONFIRMACION DE</b><br><b>RUTA ENTRE ESTE</b><br><b>PUNTO Y EL SIGUIENTE</b> | | | |

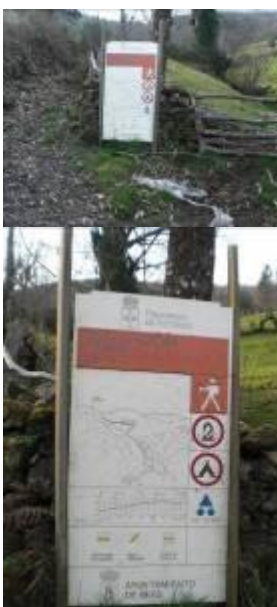
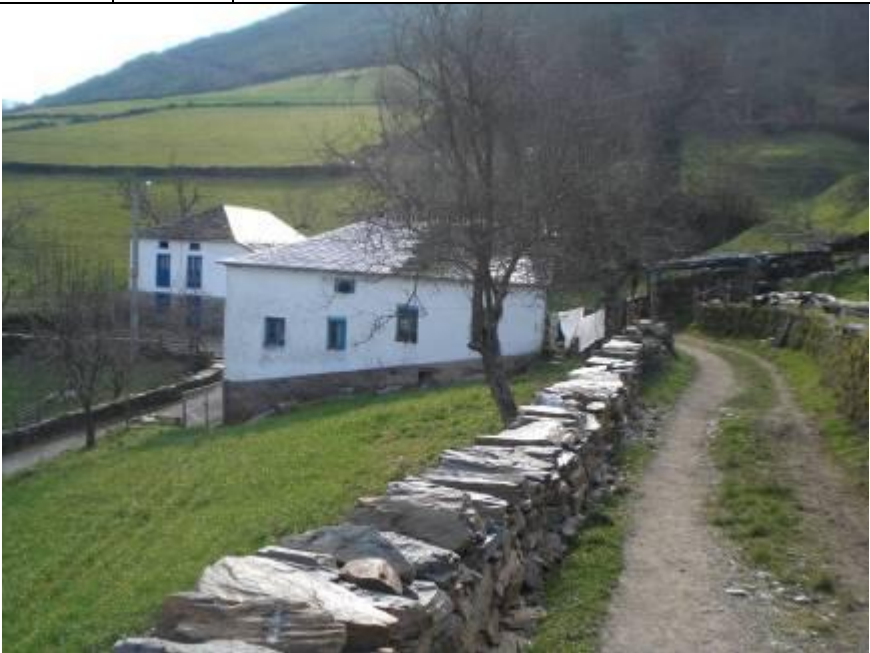
| <b>Punto 8</b><br><b>PRADIAS</b><br><br><b>COORDENADAS</b><br><b>29T 677847</b><br><b>4768839</b> | <b>SEÑALIZACIONES:</b><br><b>HAY UN PANEL DE INICIO QUE</b><br><b>ESTA ROTO</b> | <b>7.208 Km.</b> | <b>1 h 50 m</b> | <b>FIN DE LA RUTA</b> |
| <b>Altura: 640 m</b> | <br><br><b>NECESIDADES: ARREGLAR EL</b><br><b>PANEL</b> | | | |

**Arreglar los dos paneles de Inicio**

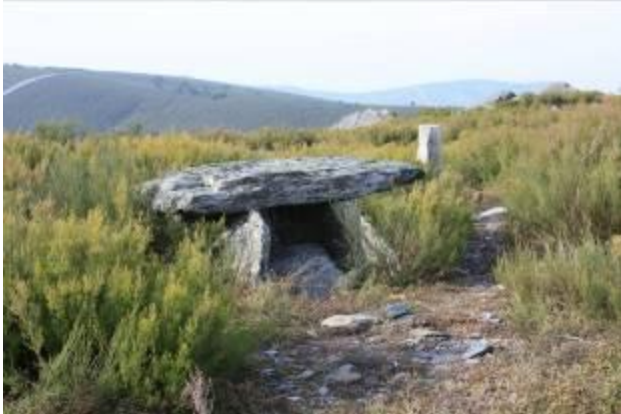
EL ENTORNO DEL DOLMEN ESTA TOTALMENTE LLENO DE MALEZA Y DIFICULTA SU VISION
