**INFORME DE REVISION DE SENDEROS EN ESPACIOS PROTEGIDOS del 1L: Saliencia
PRINCIPADO DE ASTURIAS**

FICHA DEL SENDERO: RUTA DE LOS LAGOS

**Nombre del Sendero: RUTA DE LOS LAGOS
Nº y Data del Sendero: PR.AS 15
Concejo donde se desarrolla SOMIEDO
Localidad de Inicio: Valle de Lago
Fecha visita del Técnico evaluador : 24 Junio 2004**

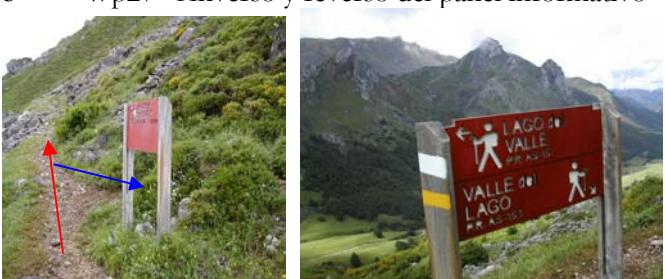
5	Wp27 Anverso y reverso del panel informativo

<p>OBSERVACIONES Punto de desvío hacia Saliencia y Lago de Valle Punto conflictivo en tanto que el retorno no parece bien indicado en las informaciones, y tiene una signatura que no le corresponde como es el PR.AS 15.1 (Ver reverso del panel) Tendría que haber una mejor reseñalización COORDENADAS 29T0732660 UTM4771036 ALTURA: 1.614 mts DISTANCIA: 3.230 mts TIEMPO 53'</p>
7	Wp 29

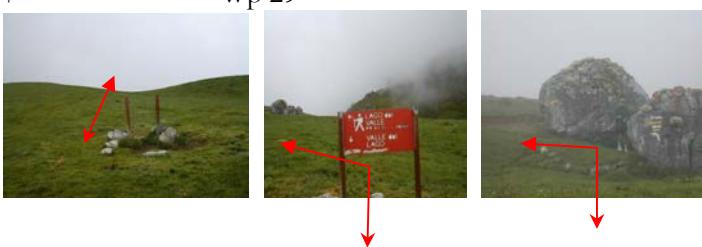
<p>OBSERVACIONES Collado de Camayor En la llegada a la zona de Canmayor se produce una situación extraña entre la señalización existente y la falta de señalización COORDENADAS 29T0732690 UTM4771872 ALTURA: 1.748 DISTANCIA: 4.650 TIEMPO 1h. 20'</p>

En este punto nos encontramos con una cierta complejidad señalítica, por un lado la falta de un soporte de señalización cercano al collado que deja al usuario sin posibilidad de la información necesaria para realizar en buenas condiciones la ruta. Tal y como se puede ver en la primera foto de la serie adjunta, la segunda foto nos muestra un panel con ciertas problemáticas que se han

intentado corregir con tachaduras en la información, una información de una parte del recorrido que se nos ha pedido corrijamos, intentando no marcarlo tal sendero, pues está produciendo ciertos problemas de resolución al irse los usuarios hacia la zona del Tarambicu.

Situación que se ha querido corregir hace tiempo con la señalización pintada, tal como puede verse en la tercera foto, donde se indica sobre piedra la dirección a tomar y que se ha repintado para reforzar la información

Habría por tanto que realizar un estudio específico de señalización en la zona, erradicando aquello que se crea preciso quitar, y reforzando con soportes señalíticos direccionales los puntos importantes, como es el trayecto que va desde la casilla 6 a la 7 del rutómetro adjunto.

Habría que situar un poste direccional en la embocadura del sendero que desemboca en Canmayor, y recomponer toda la señalítica de la zona

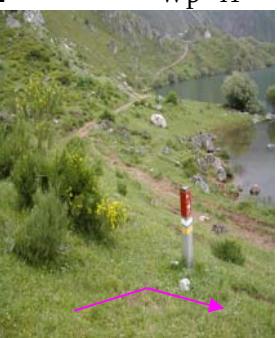
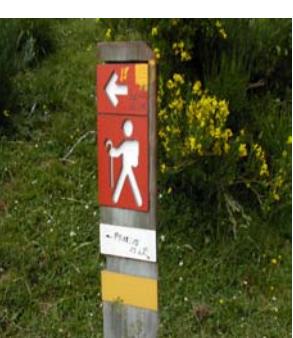
22	Wp 41

<p>OBSERVACIONES Lago de Valle, se dobla ante el poste señalizado como PR.AS 10? Cuando en realidad se está en el PR-AS 15. y se toma el PRAS 15 . 1 o viceversa. Este poste pertenece por la signatura a la Ruta del Cornón. Se ha procedido a tachar con pintura la signatura.</p> <p>COORDENADAS 29T0733295 UTM4769881 ALTURA: 1.577 mts DISTANCIA: 1.660 mts TIEMPO 28.</p>
----	-------	-----------------------------------------------------------------------------------	-----------------------------------------------------------------------------------	------------------------------------------------------------------------------------------------------------------------------------------------------------------------------------------------------------------------------------------------------------------------------------------------------------------------------------------------------------------------------------------------------------------
