RUTOMETRO PR-AS 62 RUTA DEL ALBA

PR-AS 62 RUTA DEL ALBA Ficha resumen de evaluación de un sendero

Nombre del Sendero:	PR-AS 62 RUTA DEL ALBA		
Municipio / Concejo	SOBRESCOBIO	Promotor	Consejería Medio Ambiente
MIDE	- 1	- 1	- 1
Distancia	6,420 Km		Desnivel Máximo 314 m
Forma ruta:	Ida y vuelta		Tiempo recorrido 1:31 h
Año de creación:		Fecha de visita	21-09-2009
Técnico/a de Senderos	Homologable	NO

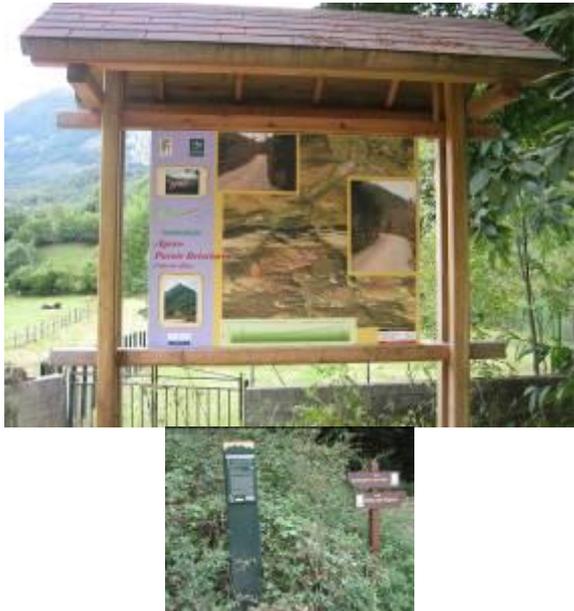
Poste con marcas amarillas y blancas y sin las siglas del PR-AS 62.

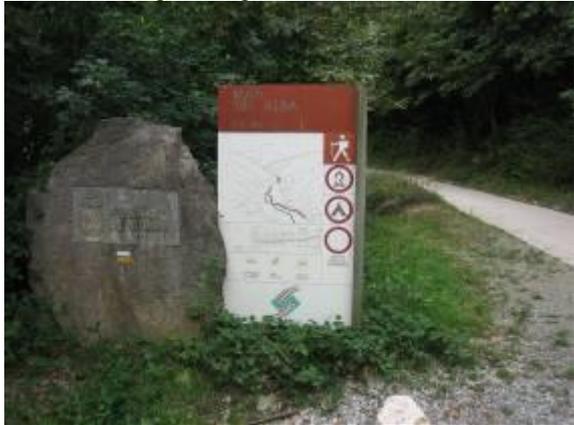
Panel de Inicio , se encuentra en buen estado, si bien la X de dirección errónea no es correcta porque está amarillo sobre blanco. Hay marcas de continuidad de frente. COMENTARIO: hay marcas amarillas y blancas de continuidad y poste antes del panel de inicio.

En el panel de inicio se encuentra en buen estado aunque no tiene información MIDE ni catalogación. Por otro lado, la X de dirección errónea que aparece en el panel está pintada amarillo sobre blanco cuando debiera ser al revés.

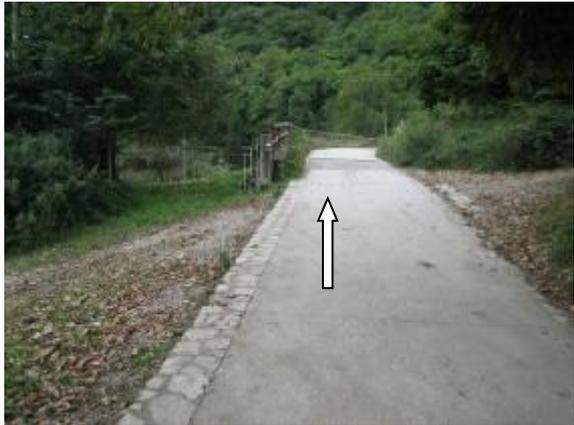
Cruce , faltan X a la derecha e izquierda, y hay marcas de continuidad de frente.

- El tamaño de las marcas es el adecuado, en las marcas de continuidad.
- Hay varios cruces sin señalizar, en los que faltan las marcas de camino erróneo y, a veces, también las de continuidad, así los puntos nº 3,6,7,8,9,10 y 11 del rutómetro.

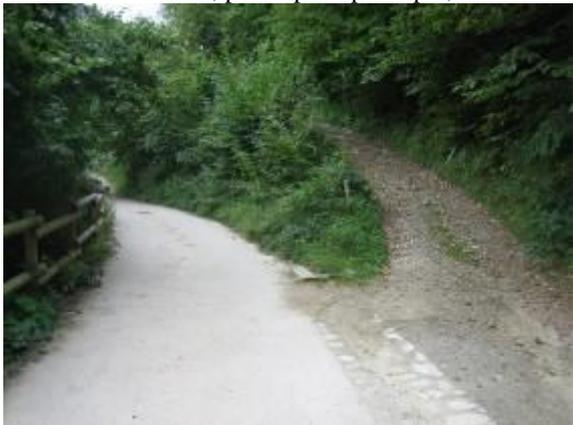
Cruce , con el PR-AS 121, hay X a la derecha y poste con marcas de continuidad de frente que señala la ruta del Alba, pero con las siglas del PR-AS 121 Sierra del Crespón.

- Respecto a la **señalización vertical**: En el punto nº 4 del rutómetro se produce la unión del PR-AS 121 Sierra del Crespón con el PR-AS 62 Ruta del Alba. Hay un poste, pero no es correcto, en primer lugar porque indica la dirección de la Ruta del Alba (sentido Cruz de los Ríos) y, sin embargo, lleva las siglas del PR-AS 121, que va en sentido contrario, hacia Soto de Agues, y, en segundo lugar, porque, conforme a la Resolución de 18 de noviembre de 1.998 del Principado de Asturias por la que se aprueba la normalización del sistema de señales de recorridos de senderismo (BOPA 9-12-1.998), al tratarse del punto de unión de los dos PR habría que poner un **poste direccional** que informara sobre dicha particularidad e indicara la dirección de cada uno de los PR. Ahora mismo, tal y como está, el PR-AS 121 Sierra del Crespón parece que continúa a través de la Ruta del Alba, en dirección a la Cruz de los Ríos. Parece que se ha intentado tachar con bolígrafo el número 121 que aparece en el poste, aunque sigue siendo visible.

RECOMENDACIÓN : hay que poner un poste soporte de flechas indicando la dirección de cada uno de los PR.
Punto 5 30T 299054 4785505 Altitud: 495 mts Firme: hormigón.	0+714	0 h. 13 m.	En el cruce continuar de frente,

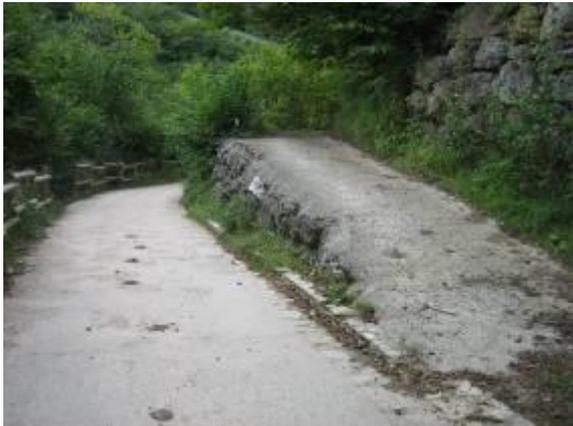
Cruce , hay X a la derecha pero faltan marcas de continuidad de frente. COMENTARIO: durante este tramo encontramos este tipo de marcas sin las siglas del PR.

- Respecto a la **señalización horizontal**, hay una profusión de marcas amarillas y blancas en el primer tramo del sendero, desde su inicio hasta el Puente de Retortoriu. Además de las marcas de pintura amarillas y blancas habituales, hay otras, colocadas en unas piedras de gran tamaño, situadas a lo largo de la ruta y que indican el punto kilométrico en el que nos encontramos (están colocadas hasta el Puente de Retortoriu). Estas piedras, a modo de mojones, no llevan las siglas, ni el número del sendero (ver foto de la derecha del punto nº 5 del rutómetro).

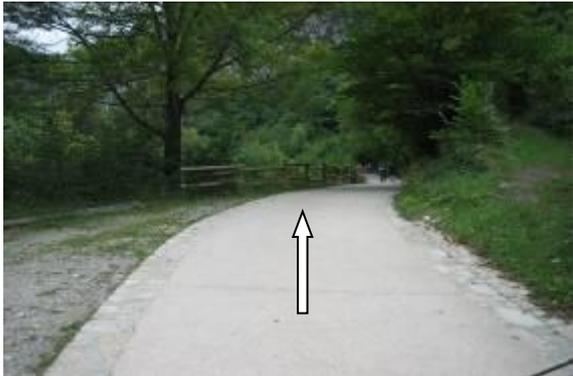
Cruce , hay marcas de continuidad de frente pero faltan X a derecha e izquierda.

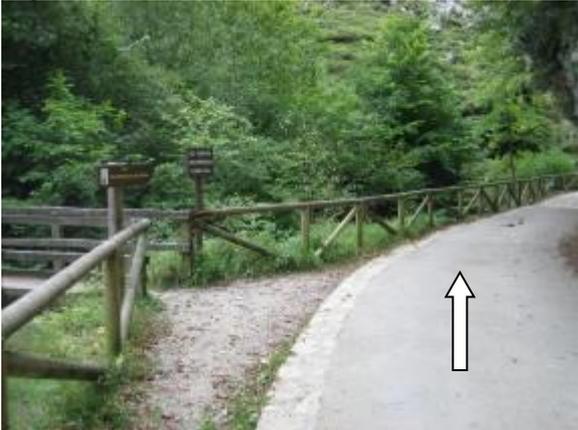
Cruce, falta X a la izquierda, hay marcas de continuidad de frente. COMENTARIO: otro modelo de poste soporte de flechas con las siglas y color del PR indicando San Andrés de Agues.

- En el punto nº 7 del rutómetro, hay otro **poste soporte de flechas**, en el que cada flecha es de un modelo distinto; la que indica “Desfiladero del Alba”, lleva las siglas y el número del PR, junto con el escudo del Ayuntamiento, mientras que la otra flecha, que indica “San Andrés de Agues”, lleva las marcas amarilla y blanca, el símbolo de ruta ciclable y la mención de P.N. de Redes; ambas son completamente distintas en color y formato, pero están puestas sobre el mismo poste de madera.

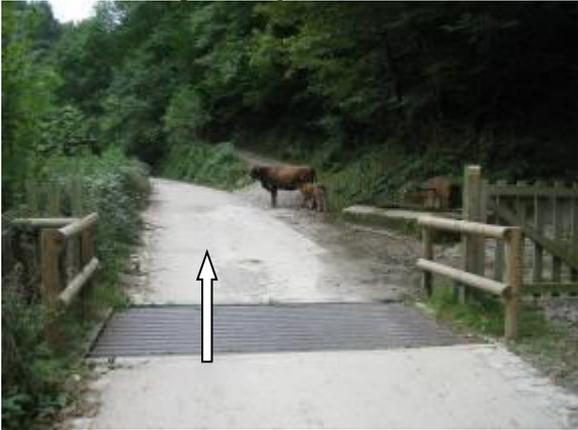
Cruce, hay marcas de continuidad de frente antes del cruce pero falta X a la derecha y marcas de continuidad después del cruce.
Punto 9 30T 298896 4783800 Altitud: 570 mts Firme: hormigón.	3+030	0 h. 42 m.	Seguimos subiendo desechando el camino de la derecha,

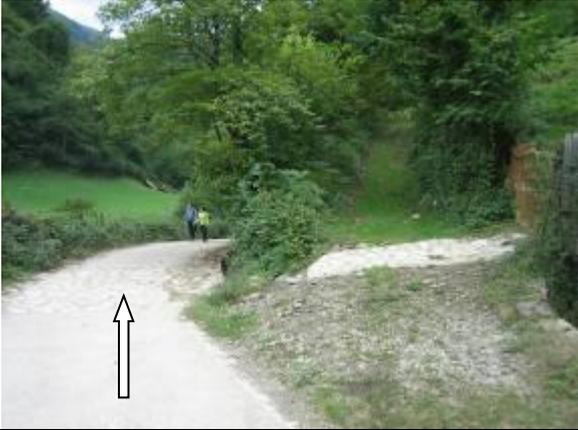
Cruce, sin señalar, faltan marcas de continuidad de frente y X a la derecha.

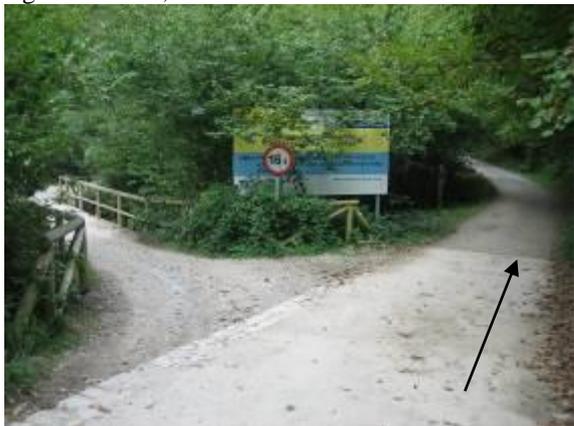
Cruce, hay marcas de continuidad de frefne pero falta X a la izquierda. COMENTARIO: hay poste soporte de flechas con el escudo del Ayuntamiento, en buen estado e indicando las direcciones Soto de Agues-Desfiladero del Alba, con las siglas del PR pero sin las bandas de colores amarilla y blanca.

- En el Puente de Retortoriu, hay otro **poste soporte de flechas**, nuevamente con el escudo del Ayuntamiento y con las siglas de PR-AS 62 pero sin las marcas amarilla y blanca; indica las direcciones de Soto de Agues/Desfiladero del Alba.

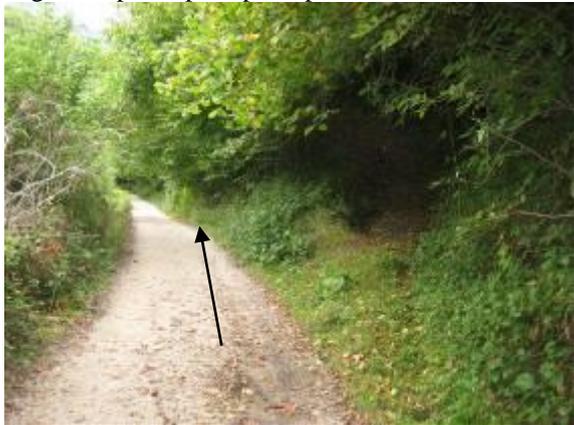
Cruce, faltan X a la derecha y marcas de continuidad de frente.
Punto 12 30T 298914 4783172 Altitud: 600 mts Firme: gravilla.	3+717	0 h. 54 m.	Continuamos de frente,

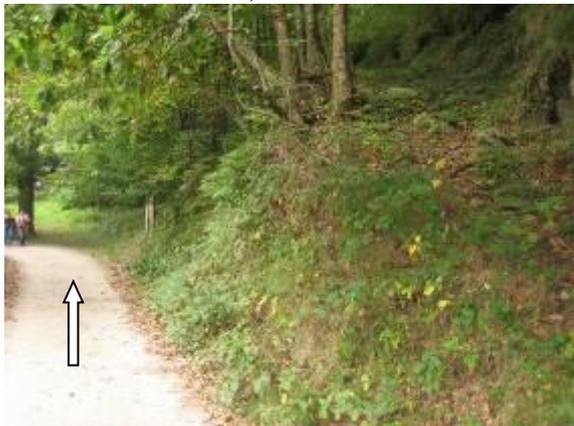
Cruce, hay X a la derecha pero pintada amarillo sobre blanco y faltan marcas de continuidad de frente.

- En los siguientes cruces la X está pintada amarillo sobre blanco cuando debe ser al revés: puntos nº 12 y 13 del rutómetro.

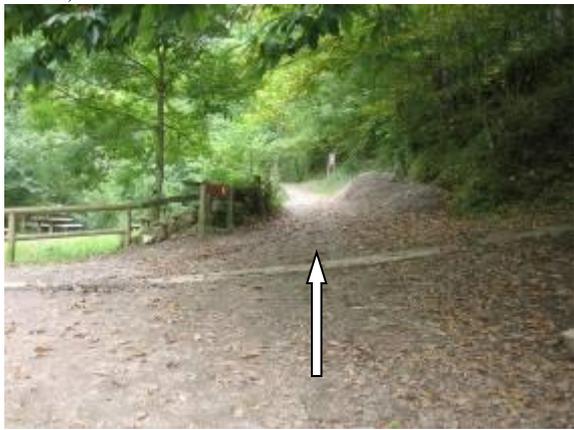
Cruce , hay X a derecha e izquierda pero amarillo sobre blanco y marcas de continuidad de frente. Poste direccional en buen estado.

- En el punto nº 13, el **poste direccional** se encuentra en buen estado, tiene las siglas y número del sendero pero no las marcas amarillas y blancas.

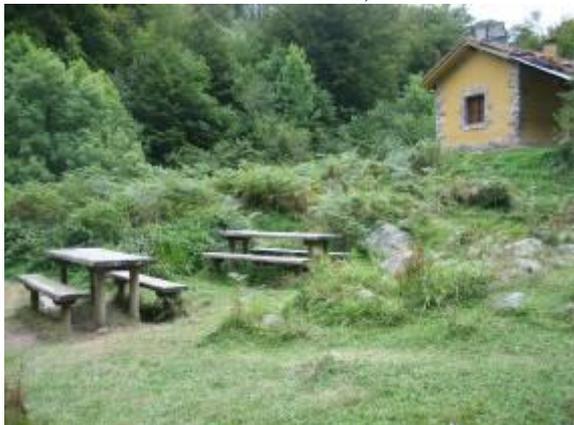
Fin Ruta'L Alba. Zona a limpiar. COMENTARIO: Área recreativa en mal estado, invadida de helecho

- De las dos **áreas recreativas** existentes a lo largo de la ruta, la de La Vega (punto nº 13 del rutómetro) se encuentra en buen estado, pero no así la que hay en la Cruz de los Ríos (punto nº 14 del rutómetro) que está tomada por el helecho; sería conveniente limpiar y desbrozarla.
