INFORME DE HOMOLOGACION

**“RUTA LA RIERA”
PR. AS. 136**

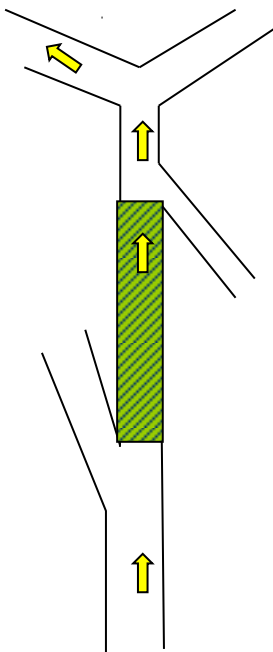
PK 4 + 100
Cruce con pista

El estado del camino por el que discurre la ruta presenta una variada gama de estados, desde pistas en perfecto estado para caminar, hasta tramos asfaltados. Prácticamente se puede recorrer todo el camino sin dificultad, EXCEPTO EL TRAMO POSTERIOR EN EL CAMINO DE ERIA DE SIENRA, que se encuentra totalmente intransitable.

HASTA
PK 4 + 400

Hay que desbrozar el tramo indicado en el apartado 2.2.
