# INFORME DE HOMOLOGACION DEL PR.AS-141 RUTA DE LOS MOLINOS (BIMENES)

## INFORME HOMOLOGADOR

**Nombre del Sendero:** Ruta de Los Molinos  
**Nº y Data del Sendero:** PR.AS 141  
**Concejo donde se desarrolla:** Bimenes  
**Promotor:** Comarca de la Sidra (Plan de Dinamización Tuiristica)  
**Fecha de entrega del proyecto:** 25 Mayo 2005  
**Fecha visita del Técnico evaluador** 10 de Diciembre 2005

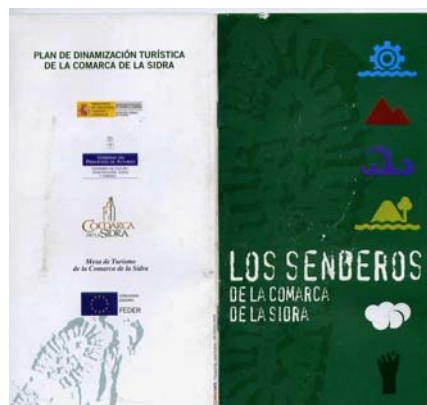
Comentar al respecto de los soportes de promoción de los senderos como es la TOPOGUIA que ésta no se sujeta ni contempla las directrices del Manual de Senderos ni las que ha dictado la FEDME para este tipo de recorridos acerca de la identificación exterior de Senderos balizados y normalizados.

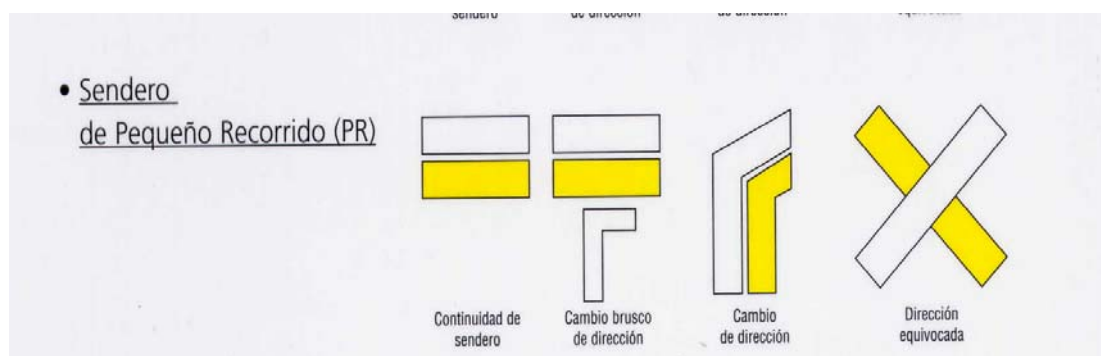
Se ha obviado la cuadrícula con la leyenda de los pictogramas que luego el usuario se va a encontrar en la ruta. Y que por otro lado si se encuentran en el panel de inicio de la ruta visitada.

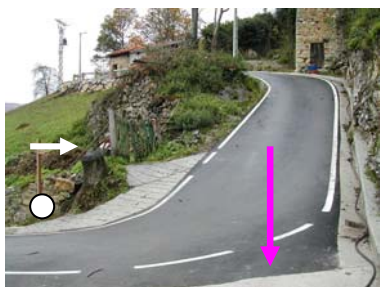
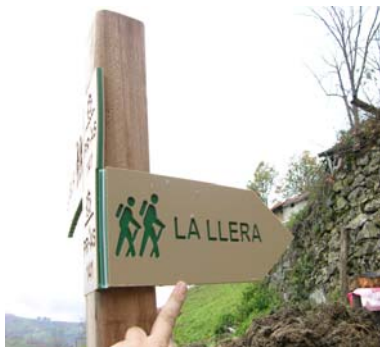
### ZONA DE LA VELIA

Mala colocación de la flecha direccional, tal y como recoge el rutómetro,  
Como se puede ver se indica una dirección y la ruta se va en otra

Por otro lado la flecha direccional ante una mínima presión se dobla y termina partiéndose.

Las Placas no contienen las obligatorias bandas y amarillas del PR

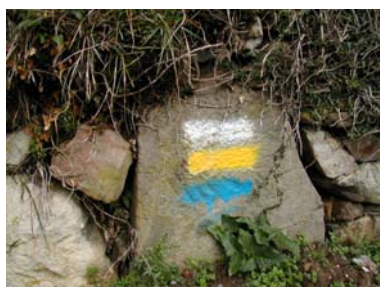
No se han erradicado las viejas marcas del SL

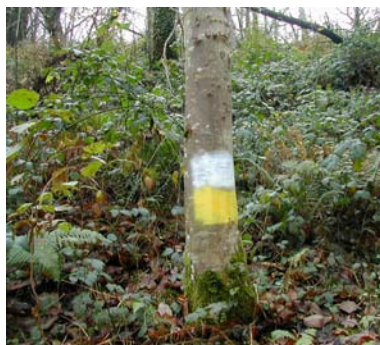
La confección de las nuevas marcas o pictogramas de PR concernientes al nuevo PR, parece que estén realizadas con el mínimo decoro, y por supuesto no están realizadas según regula el Manual de Senderos.

Y por supuesto no están ni en tamaño, separación ni en materiales ni soportes tal y como indica tal Manual o las normas de Sostenibilidad Ambiental

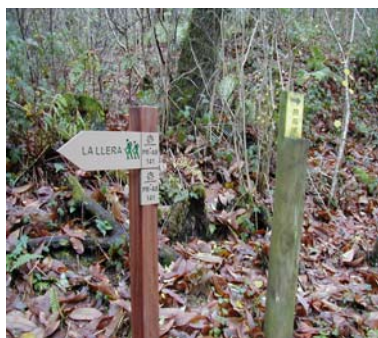
La diversidad en señales y su duplicación en la zona llama la atención, hay puntos en que se han contado hasta cuatro soportes diferentes de señalización, a veces para señalar un simple sendero que enlaza con la ruta.

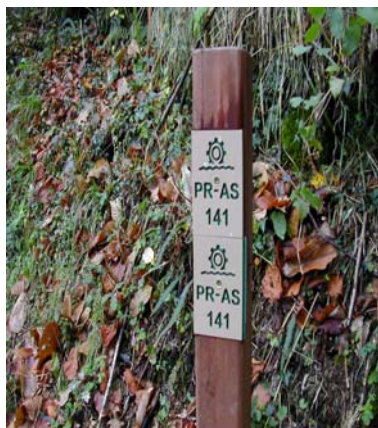
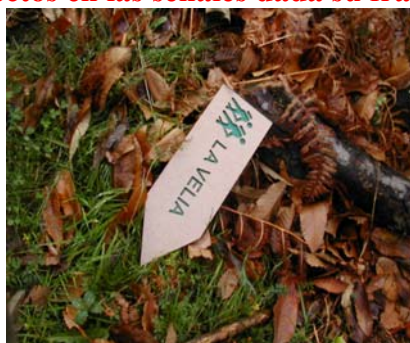
Los soportes no han pasado por un mínimo examen de homologación, pues nada más colocar las señales, ya se han advertido varios desperfectos en las señales dada su fragilidad.

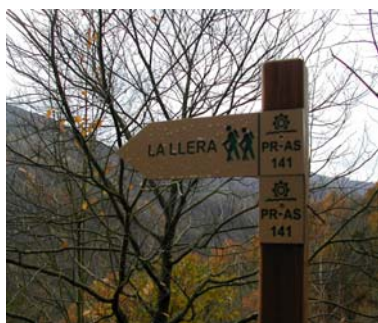
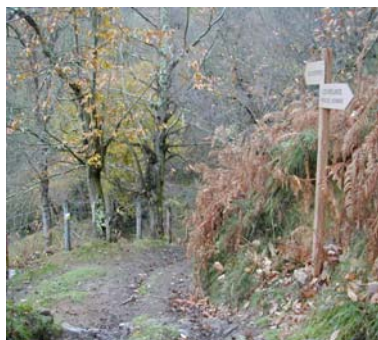
Cuando uno entra en el sendero desde La LLera, en el WP 22, casilla 3 del rutometro se encuentra con una curiosa situación, y es que la indicación hacia los Molinos, recursos más importantes del recorrido y fin del sendero, y no La Vela, no están indicados como continuación del PR, carecen de signatura y de pictogramas y se indica de tal modo Melendreos y los Molinos / Peña del Hombre

Además no indican la presencia de otro senderos en esa misma zona

No sucede así en el ramal que se señala hacia La Vela que sí contiene al menos la signatura de PR.AS 141

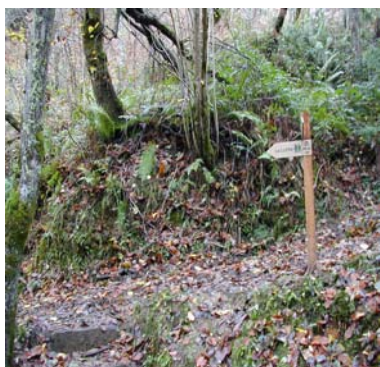
Se ha denotado que la altura de algunos soportes es muy pequeña, y dado lo puntiagudo de las flechas direccionales, y por su ubicación pueden ser latentes peligros para los menores que realicen la ruta, pues tales punta de flecha se sitúan a la altura del rostro de los pequeños.

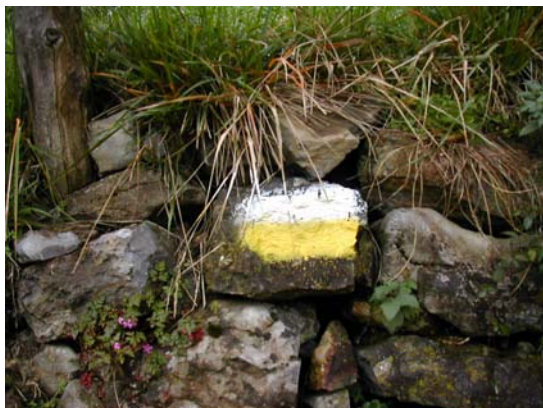
La señalización con pintura de SENDERO DE PEQUEÑO RECORRIDO **NO SON LAS ADECUADAS, NI EN TAMAÑO NI EN FORMA, SUMADO A LO YA EXPUESTO ANTERIORMENTE**

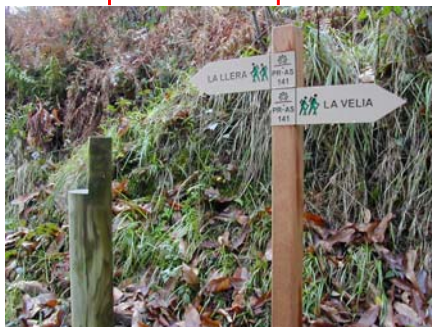
Los dispositivos de señalización cuya instalación se ha efectuado son los normalizados por la ADMINISTRACIÓN del PRINCIPADO DE ASTURIAS MEDIANTE EL CONSIGUIENTE DECRETO. **SON LAS ADECUADAS, aunque les falta las bandas que indicarían que se esta en presencia de un PR**
