# **INFORME DE HOMOLOGACION DE LA RUTA P.R.- AS 182 RUTA LA MINA**

FICHA DEL SENDERO PR AS 182

**Nombre del Sendero** RUTA LA MINA

**Nº y Data del Sendero:** PR AS 182

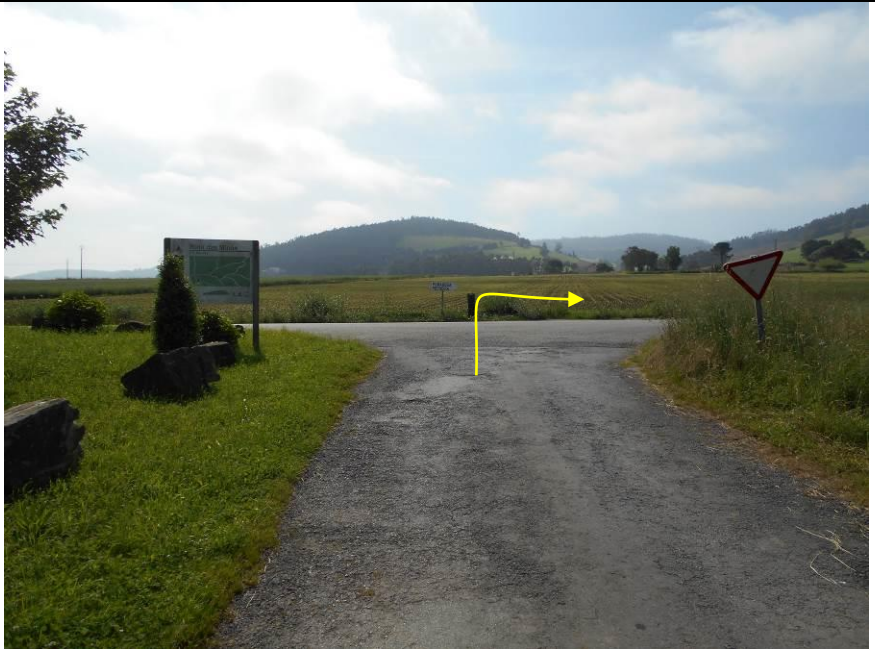
| PR AS 182 RUTA LA MINA | | | | HORARIO: 1 horas 30 minutos ( CON paradas)<br>Distancia: 5.476 km |
|---|---|---|---|---|
| <b>Punto 1</b><br><b>TOL</b><br><br><b>COORDENADAS</b><br>29T 665670<br>4821446<br><br><b>Altura: 94 m</b><br><br><b>Firme : asfalto</b> | <b>SEÑALIZACIONES:</b><br><br><br><br>EXISTE UN PANEL DE INICIO<br><br><b>NECESIDADES: NO HAY MARCAS DE CONFIRMACIÓN Y DE NEGACIÓN DE RUTA .SON NECESARIAS AMBAS. SE RECOMIENDA EL USO DE MARCAS DE PINTURA EN LOS MÁRGENES DE LA CARRETERA.</b> | 0 km | 0 h 0 m | Panel de inicio. Continuamos hacia adelante y giramos a la derecha. |

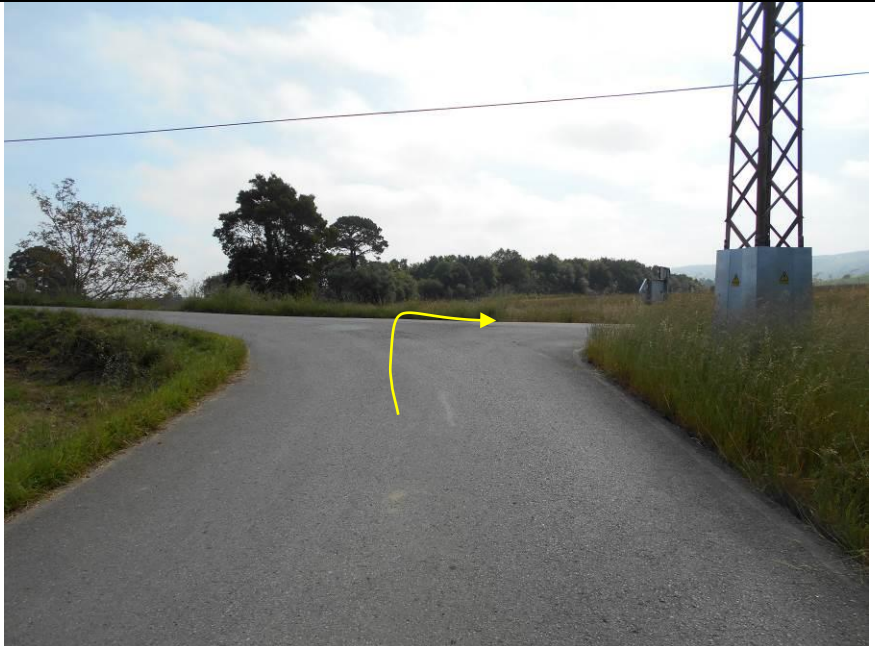
| PR AS 182 RUTA LA MINA | | | | HORARIO: 1 horas 30 minutos ( CON paradas)<br>Distancia: 5.476 km |
|---|---|---|---|---|
| <b>Punto 2</b><br><b>cruce</b><br><br>29T 665834<br>4821578<br><br><b>Altura: 94 m</b><br><br><b>Firme : asfalto</b> | <b>SEÑALIZACIONES: NINGUNA.</b><br><br><b>NECESIDADES: MARCAS DE CONFIRMACIÓN Y DE NEGACIÓN DE RUTA.</b> | 0,246 km | 0 h 3 m | Cruce en T giramos hacia la derecha. |

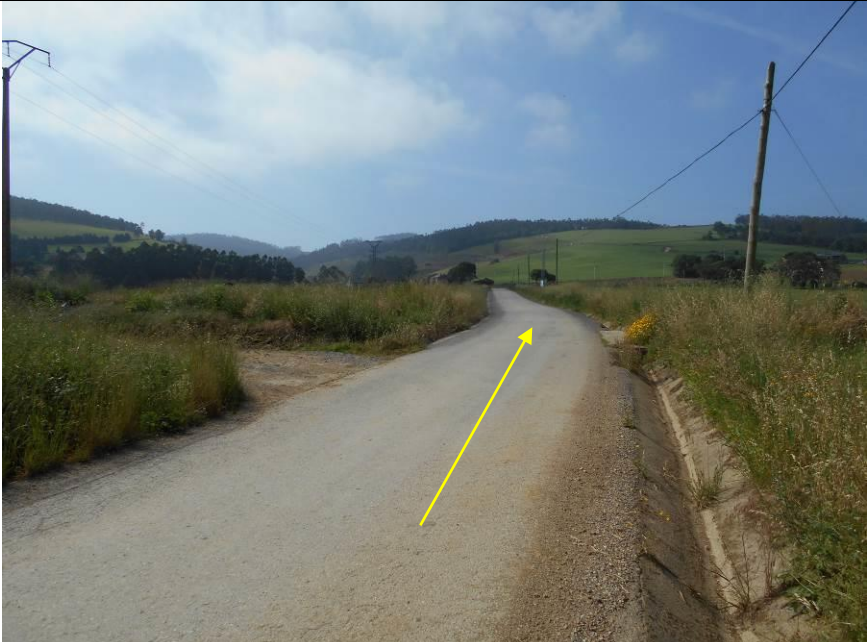
| <b>Punto 3</b><br><b>CRUCE</b><br><br><b>COORDENADAS</b><br>29T 665860<br>4821511<br><br><b>Altura: 101 m</b><br><br><b>Firme : asfalto</b> | <b>SEÑALIZACIONES</b><br><b>NINGUNA.</b><br><b>NECESIDADES:</b><br>PONER MARCAS DE RUTA<br>EQUIVOCADA EN EL CAMINO DE<br>LA IZQUIERDA O DE<br>CONFIRMACIÓN DE RUTA EN EL<br>CAMINO PRINCIPAL. | 0,365 km | 0 h 6 m | Seguir de frente por la carretera<br><br> |

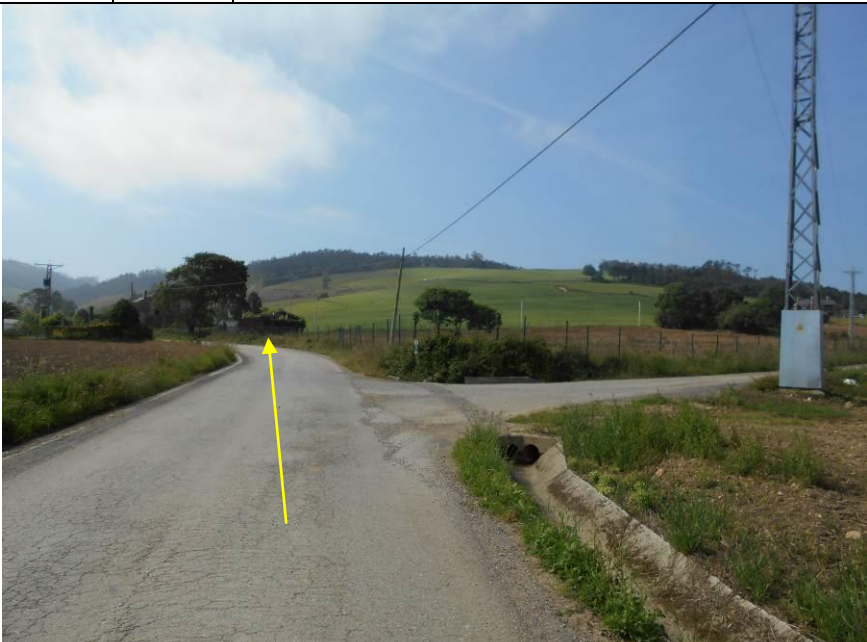
| <b>Punto 4</b><br><br><b>COORDENADAS</b><br>29T 665932<br>48214234<br><br><b>Altura: 101 m</b><br><br><b>Firme : asfalto</b> | <b>SEÑALIZACIONES:</b><br><b>PANEL DE FLECHA.</b><br><br><br><b>NECESIDADES:</b><br><b>NINGUNA.</b><br><b>RECOMENDACIONES.</b><br>SE RECOMIENDA LIMPIAR LA<br>MALEZA QUE RODEA A LA<br>SEÑAL, ANTES DE QUE SEA<br>CUBIERTA POR LA MISMA. | 0,571 km | 0 h 11 m | Cruce en Y continuamos de frente<br><br> |

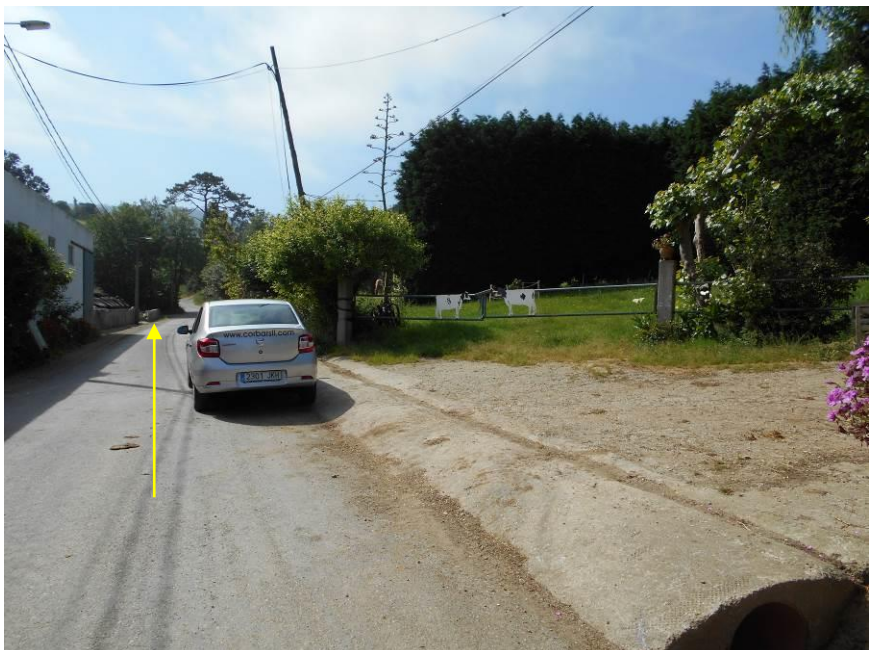
| <p><b>Punto 5</b></p> <p><b>COORDENADAS</b><br/>29T 666005<br/>4821165</p> <p><b>Altura:107 m</b></p> <p><b>Firme : asfalto</b></p> | <p><b>SEÑALIZACIONES:</b><br/>NINGUNA</p> <p><b>NECESIDADES:</b><br/>MARCAS DE CONFIRMACIÓN<br/>DE RUTA Y DE RUTA<br/>EQUIVOCADA</p> | 0,748 km | 0 h 13 m | Cruce a la derecha, continuamos de frente. |

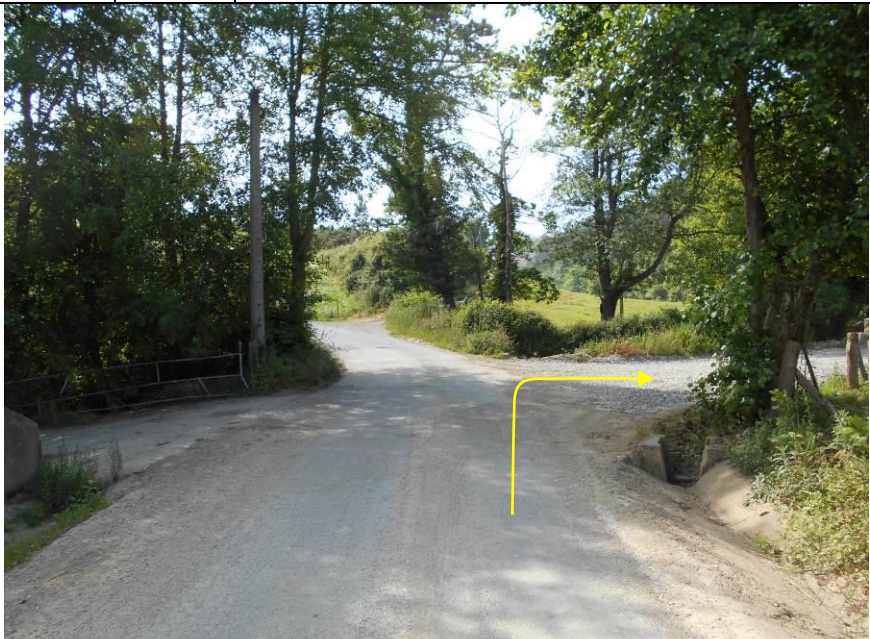
Hay un poste caído y dos que se pueden cambiar de sitio

| <p><b>Punto 6</b></p> <p><b>COORDENADAS</b><br/>29T 666127<br/>4821046</p> <p><b>Altura:115 m</b></p> <p><b>Firme : asfalto</b></p> | <p><b>SEÑALIZACIONES:</b><br/>POSTE INDICATIVO DE<br/>FLECHA.</p> <p><b>NECESIDADES:</b><br/>Reparar el poste ya que se ha<br/>caído y no se ve desde el<br/>camino.<br/>Las marcas de negación de<br/>ruta son necesarias en caso<br/>de que se realice la ruta en<br/>sentido contrario.</p> | 0,846 km | 0 h 19 m | Cruce en cruz tomamos el desvío a la derecha. |

**Colocar el poste caído**

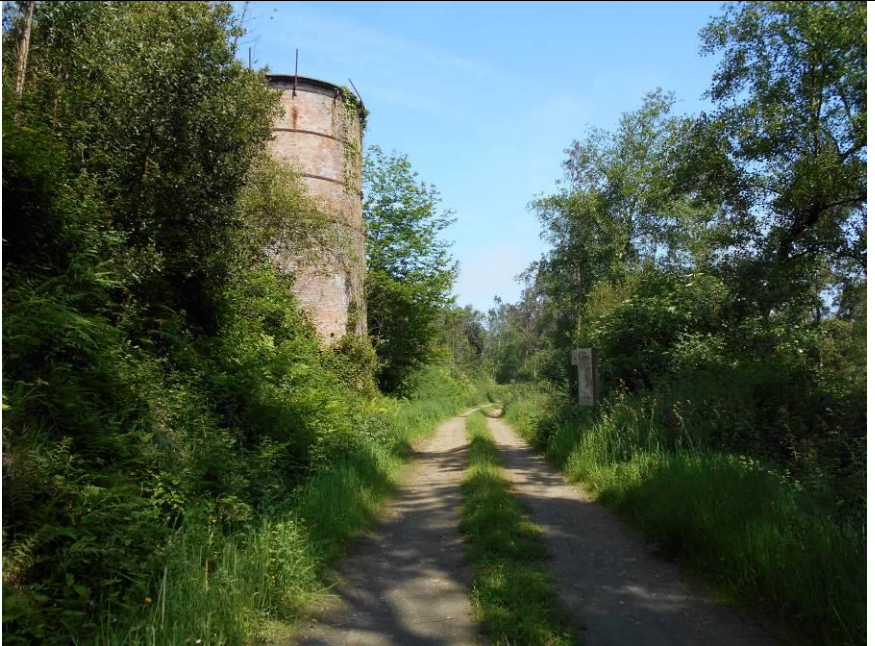
| <p><b>Punto 9</b></p> <p><b>COORDENADAS</b></p> <p>29T 666891<br/>4819801</p> <p><b>Altura:217 m</b></p> <p><b>Firme : Pista de tierra</b></p> | <p><b>SEÑALIZACIONES:</b><br/>UN PANEL INFORMATIVO DE LA MINA.</p> <p>NECESIDADES: NINGUNA.</p> | 2,538 km | 0 h 48 m | Continuamos de frente pasando al lado de la torre. |

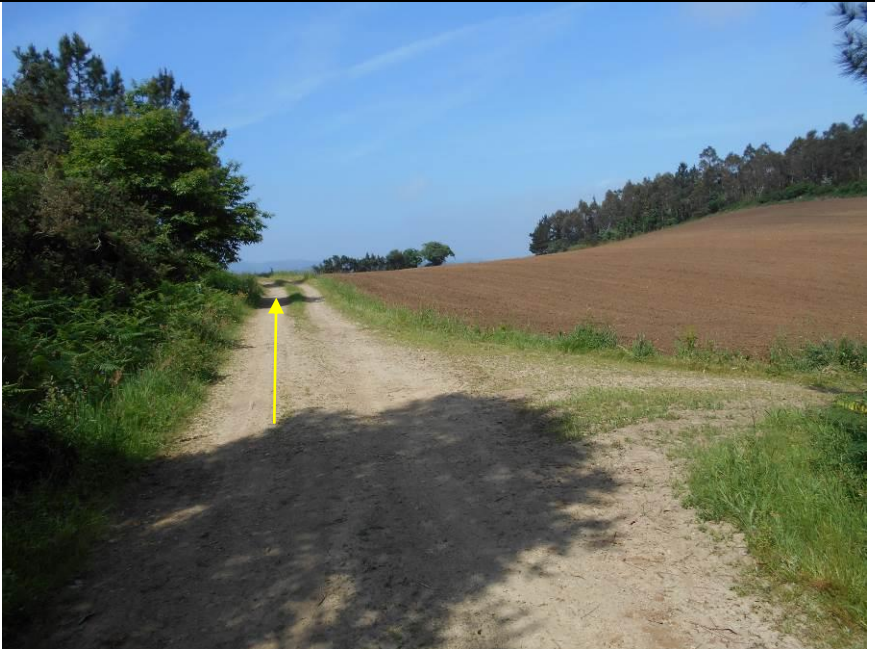
| <p><b>Punto 10</b></p> <p><b>COORDENADAS</b></p> <p>29T 666447<br/>4820152</p> <p><b>Altura:228 m</b></p> <p><b>Firme : Pista de tierra</b></p> | <p><b>SEÑALIZACIONES:</b><br/>POSTE INDICATIVO DE FLECHA.</p> <p>NECESIDADES:<br/>ES NECESARIO DESBROZAR ALREDEDOR DE LA SEÑAL YA QUE EN BREVE SERÁ IMPOSIBLE VERLA A SIMPLE VISTA.<br/>MARCAS DE NEGACIÓN DE RUTA EN EL CAMINO DE LA DERECHA.</p> | 3,138 km | 0 h 57 m | Continuamos de frente ignorando el camino de la derecha |

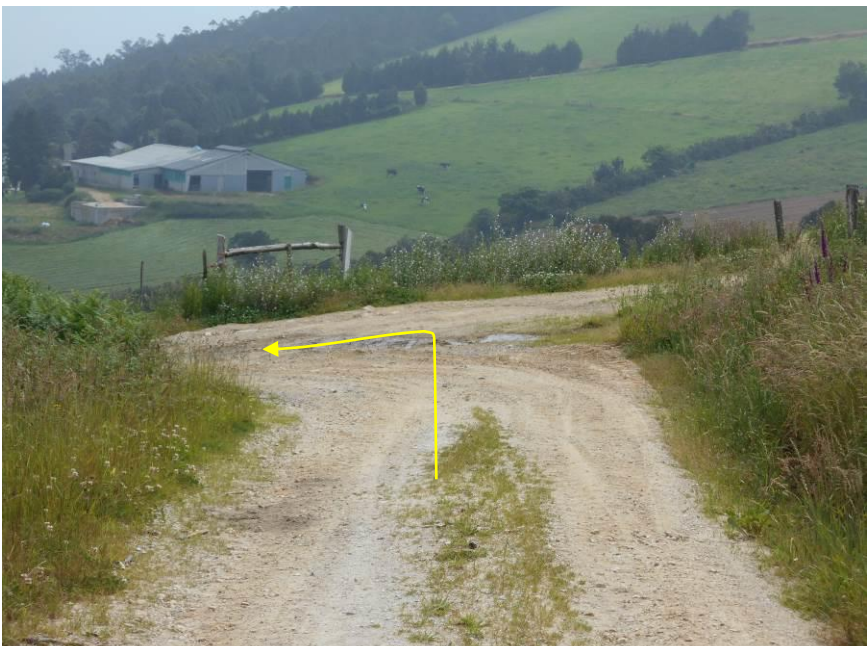
| <b>Punto 13</b><br><br><b>COORDENADAS</b><br><br>29T 665892<br>4820788<br><br>Altura:165 m<br><br>Firme : Pista de tierra | <b>Señalizaciones:</b><br>NINGUNA<br><br><b>NECESIDADES:</b><br>MARCAS DE CONFIRMACIÓN Y DE RUTA EQUIVOCADA. | 4,268 km | 1 h 12 m | Girar a la izquierda |

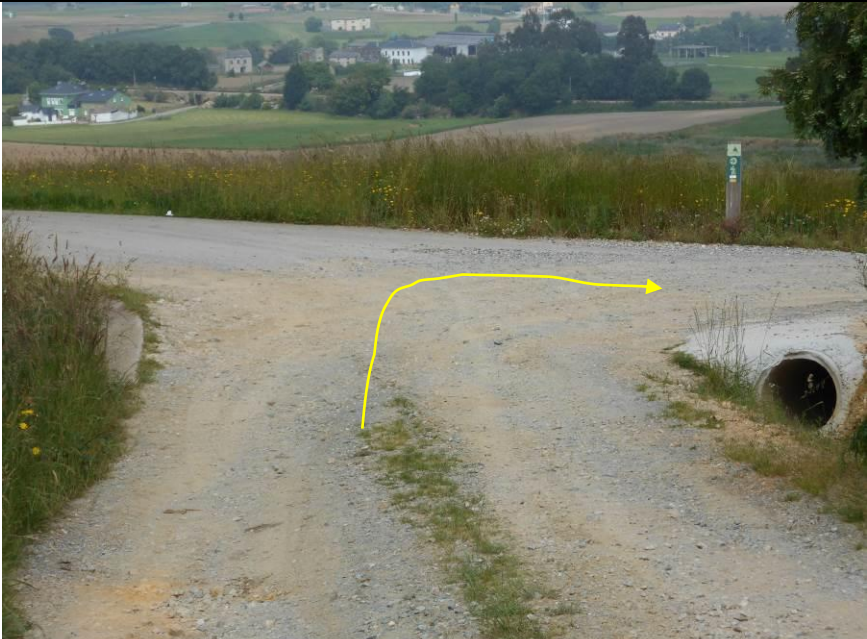
| <b>Punto 14</b><br><br><b>COORDENADAS</b><br><br>29T 665752<br>4820958<br><br>Altura:130 m<br><br>Firme : Pista de tierra | <b>Señalizaciones:</b><br>Poste indicativo de flecha.<br><b>Necesidades :</b><br>marcas de negación de ruta. | 4,538 km | 1 h 16 m | Cruce en T continuamos por la derecha. |

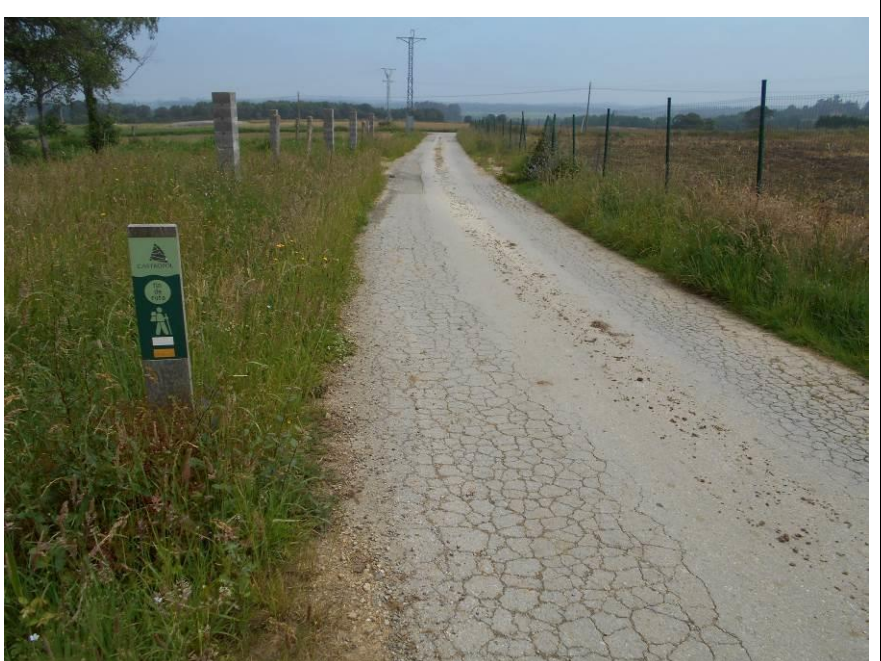
| <b>Punto 15</b> | <b>SEÑALIZACIONES:</b><br>POSTE INDICATIVO DE<br>FLECHA. | 4,740 km | 1 h 19 m | |
| <b>Altura:121 m</b> | <b>NECESIDADES:</b><br>NINGUNA.<br><b>OBSERVACIONES</b><br>ESTE POSTE NO ES<br>NECESARIO AQUÍ AUNQUE NO<br>ESTÉ MAL SE RECOMIENDA SU<br>TRASLADO AL PUNTO 9 QUE<br>ES MAS CONFLICTIVO. | | | |

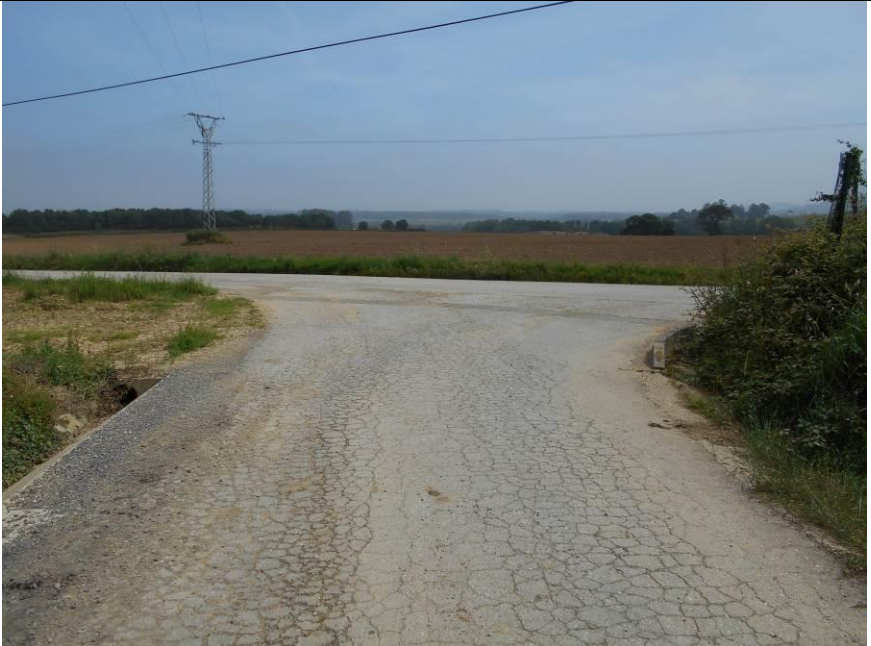
| <p><b>Punto 16</b></p> <p><b>COORDENADAS</b><br/>29T 665932<br/>48214234</p> <p><b>Altura: 101 m</b></p> <p><b>Firme : asfalto</b></p> | <p><b>SEÑALIZACIONES</b><br/><b>POSTE INDICATIVO DE FLECHA.</b></p> <p><b>NECESIDADES: NINGUNA</b><br/><b>OBSERVACIONES:</b><br/><b>AL SER ESTE EL PUNTO DONDE SE UNE LA RUTA CIRCULAR SE RECOMIENDA SEÑALIZARLO PARA QUE EL SENDERISTA LO SEPA.</b></p> | <p>4,992 km</p> | <p>1 h 23 m</p> | <p>Cruce en T continuamos por la izquierda para volver al inicio de la ruta.</p> |

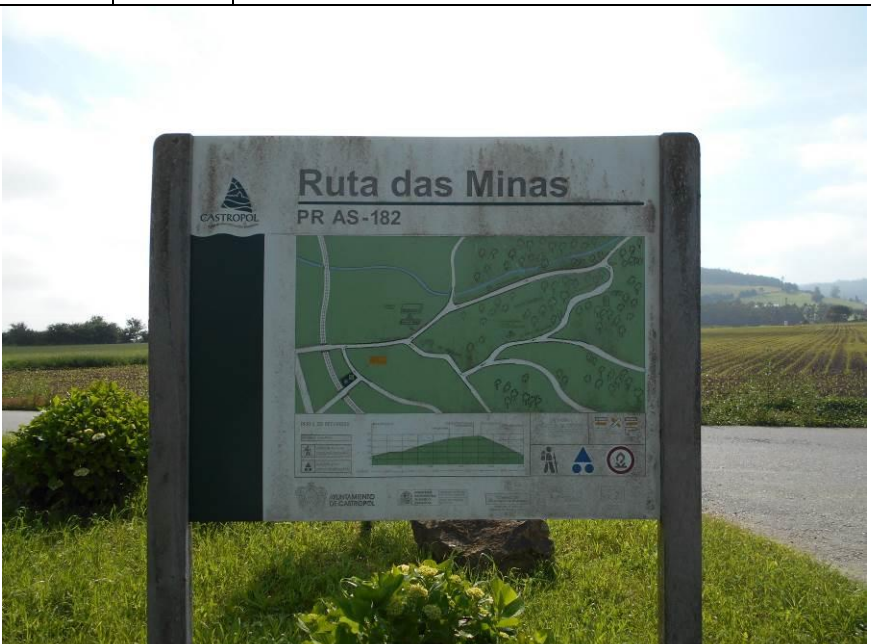
| <p><b>Punto 17</b></p> | | <p>5,476 km</p> | <p>1 h 30 m</p> | <p>FI8NAL DE LA RUTA</p> |
