# INFORME DE INSPECCION/HOMOLOGACIÓN

PR As-302

Ruta de Carlos V – Camín Real

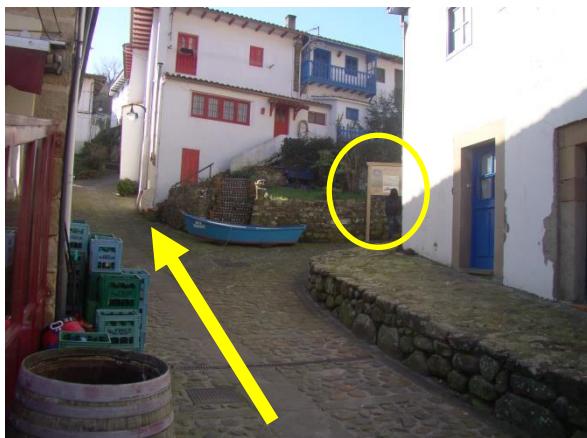
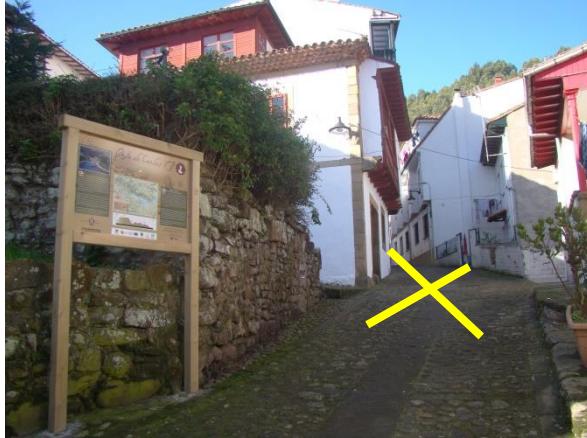
<b>PR As – 302 Ruta de Carlos V Camín real</b>		<b>HORARIO:0,00 h DISTANCIA : 11,70km</b>		
<b>PUNTO DE PARTIDA : Tazones PUNTO DE LLEGADA : Villaviciosa</b>		<b>USOS: Senderismo, Btt, etc</b>		
COORDENADAS	COMENTARIOS	distancia	Tiempo	NAVEGACIÓN
<b>Punto 1</b> <b>NOMBRE DEL LUGAR:</b> <b>Tazones</b> <b>COORDENADAS</b> <b>30T 306233</b> <b>4824375</b>  Altura: 2m  Tipo de firme: Asfalto	<b>Señalización:</b> No hay

<b>Necesidades:</b> Poner algún indicador o poste pequeño direccional -Y pintar marcas de camino erróneo próximas al cartel

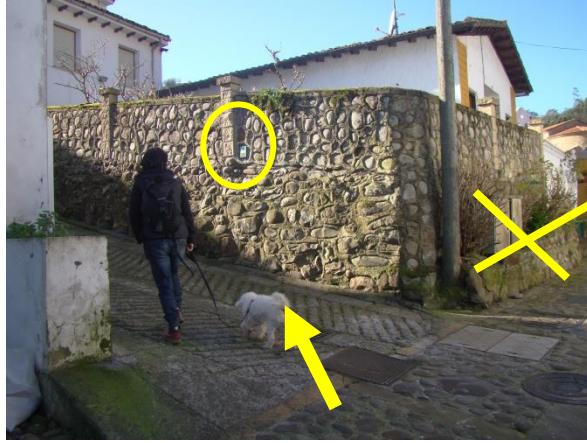
<b>Punto 3</b> <b>COORDENADAS</b> <b>30T 306182</b> <b>4824339</b>	<b>Señalización:</b> Placa de señalización correcta. Faltan marcas de camino erróneo

<b>Necesidades:</b> Marcas señales de camino incorrecto	0,117kM 0: 6 min Giramos a la izquierda

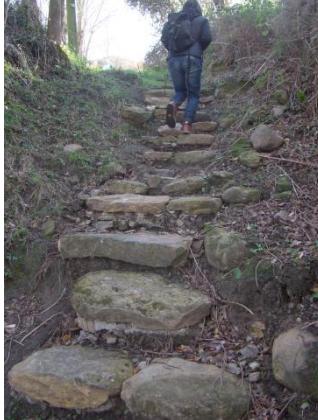
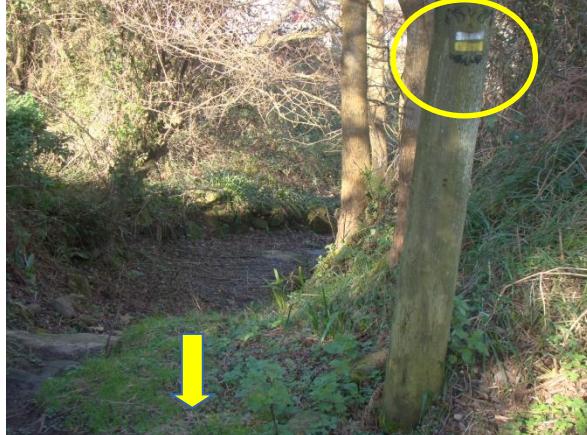
0,213m 0:8min Seguimos por el camino estrecho de subida. Camino de monte
<b>Punto 5</b> <b>COORDENADAS</b> <b>30T 306182</b> <b>4824171</b>  Altura: 52m  Tipo de firme: Tierra y piedra	<b>Señalización:</b> marcas de confirmación en el camino de regreso a Tazones

<b>Necesidades:</b> Mantenimiento con desbroces de la caja del camino	0,307m 0:11 h Seguimos subiendo

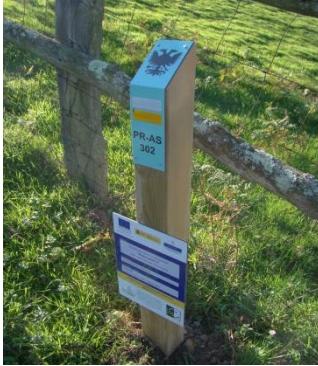
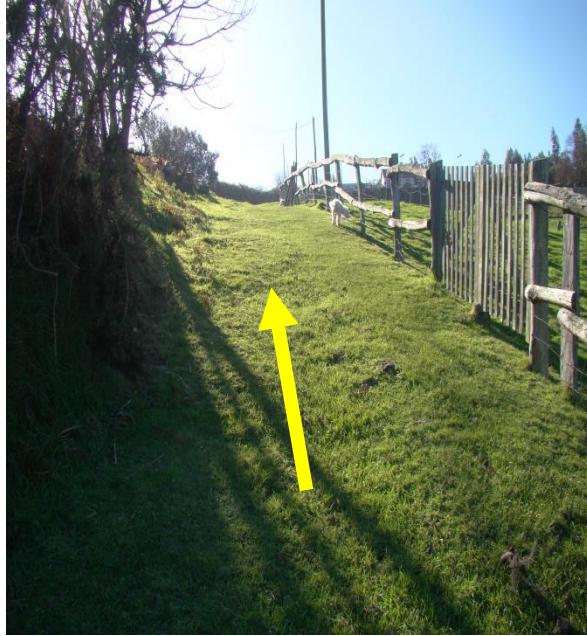
<b>Punto 6</b> <b>COORDENADAS</b> <b>30T 306200</b> <b>4824137</b>	<b>Señalización:</b> Correcta con poste pequeño	0,362 kM 0:12min	Seguimos subiendo por el sendero junto a una vaya de una finca
Altura: 63m  Tipo de firme: Tierra y hierba

<b>Necesidades:</b> Mantenimiento de limpieza de escaleras y desbroce del camino			
<b>Punto 7</b> <b>COORDENADAS</b> <b>30T 306166</b> <b>4823948</b>	<b>Señalización:</b> No hay, faltan marcas de confirmación en este pequeño cruce	0,597 m 0:16 min	Seguimos de frente dejando a la derecha el restaurante el Catalán
Altura: 100 m  Tipo de firme: Asfalto

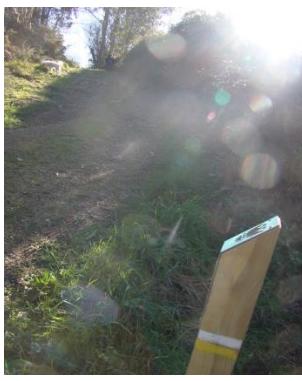
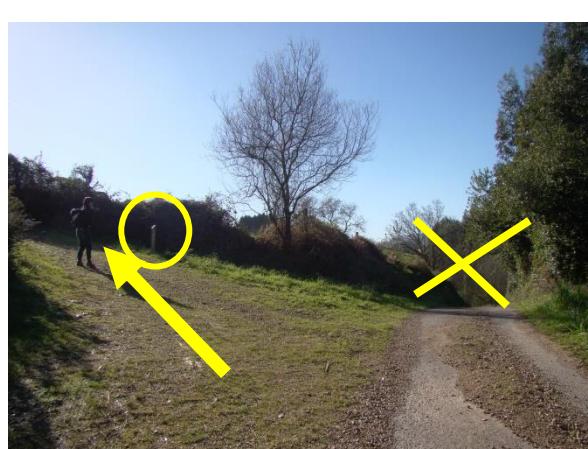
<p><b>poste de seguridad</b></p>
<p><b>Punto 9</b> <b>COORDENADAS</b> <b>30T 306161</b> <b>4823633</b></p> <p>Altura: 134m</p> <p>Tipo de firme: Dejamos asfalto, comienza sendero tierra</p>	<p><b>Señalización:</b> Hay poste pequeño</p>

<p><b>Necesidades:</b> Pintar marcas de camino erróneo</p>	<p>0,945m   0:19 h   Cruce a la izquierda</p>

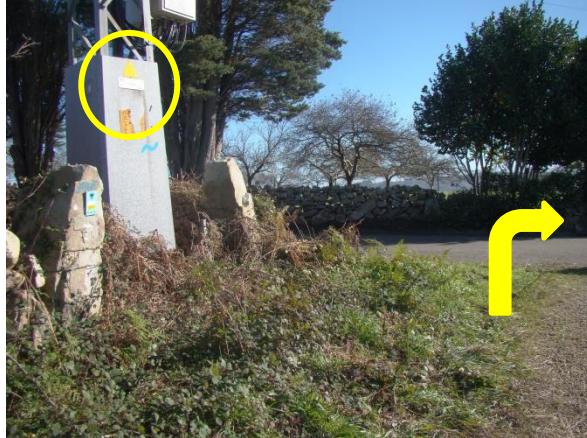
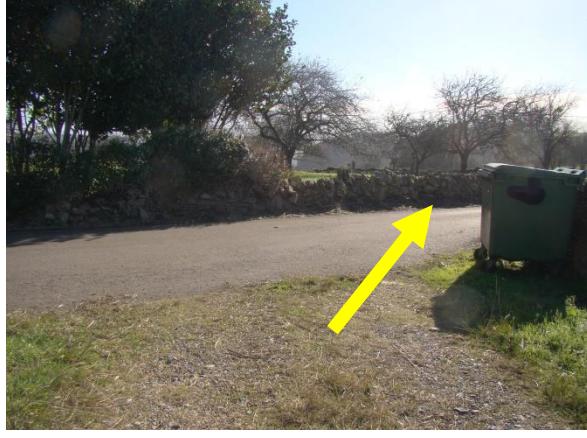
<b>Punto 10</b> <b>COORDENADAS</b> <b>30T306298</b> <b>4823517</b>	<b>Señalización:</b> Escasa. Falta señalar la dirección correcta. Hay marcas de camino incorrecto muy discretas.	1,147Km 0:22 h	En este cruce giramos a la derecha
Altura: 155 m  Tipo de firme: Comienza carretera de asfalto

<b>Necesidades:</b> Colocar flecha direccional y marcas de confirmación más próximas al cruce.

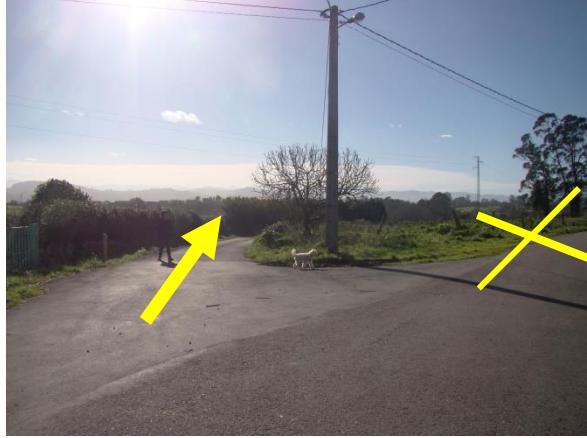
<b>Punto 11</b> <b>COORDENADAS</b> <b>30T 306167</b> <b>4823152</b>	<b>Señalización:</b> Hay poste pequeño	1,569Km 0:27 min	En este cruce tomamos el camino de frente izquierda
Altura: 163m  Tipo de firme: asfalto

<b>Necesidades:</b> Pintar marcas de camino erróneo

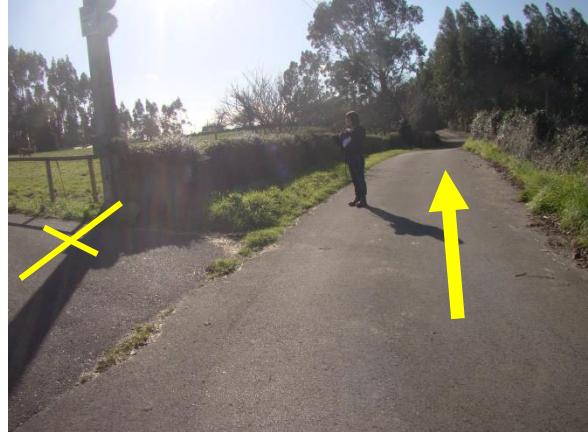
<b>Punto 20</b> <b>COORDENADAS</b> <b>30T 305286</b> <b>4821933</b>  Altura: 164m  Tipo de firme: Asfalto	<b>Señalización:</b> No hay  <b>Necesidades:</b> Pintar marcas de camino erróneo, y de dirección correcta	3,636 kM 0:56 h	Seguimos por el camino ancho de frente

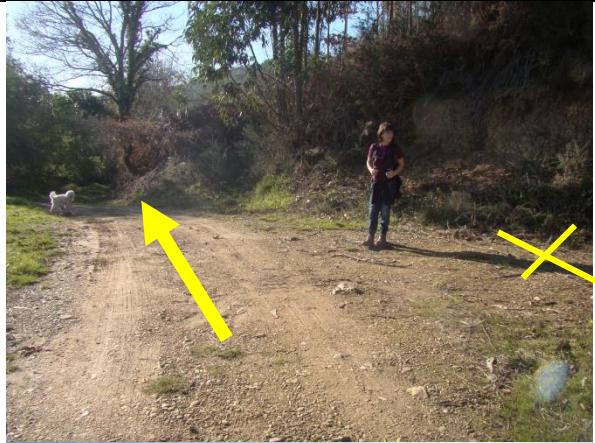
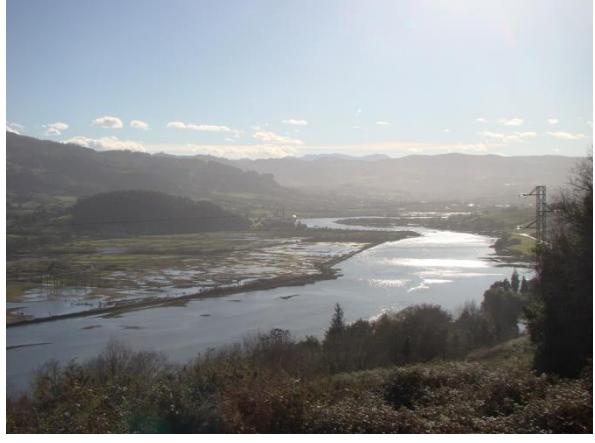
<b>Punto 28</b> <b>COORDENADAS</b> <b>30T 304472</b> <b>4820618</b>	<b>Señalización:</b> No hay  <b>Necesidades:</b> Pintar marcas de confirmación y de camino erróneo	5,895 kM 1:39 h	Seguimos por el camino ancho de frente
Altura: 92m  Tipo de firme: Camino de tierra

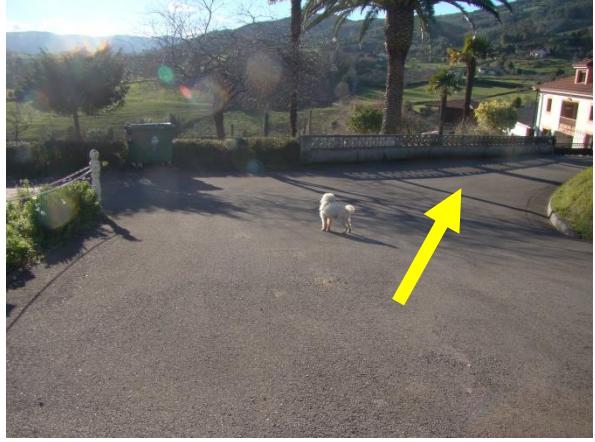
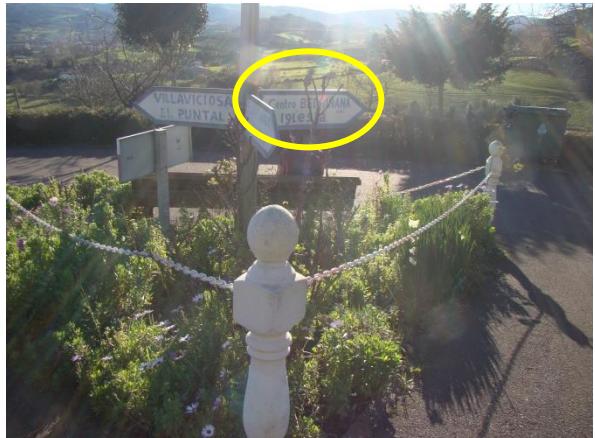
Seguimos de frente
<b>Punto 35</b> <b>COORDENADAS</b> <b>30T 303455</b> <b>4819529</b>	<b>Señalización:</b> incompleta. Existe poste pequeño para señalizar dirección Tazones. Hay placa de señalización pero tendría que estar más próxima al cruce

<b>Necesidades:</b> Colocar flecha direccional a Bedriñana	8,117 kM 2:23 h	En este cruce giramos a la derecha hacia Bedriñana

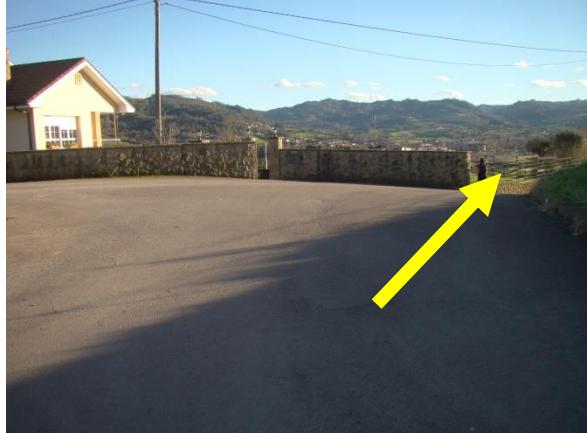
Bedriñana
<b>Punto 39</b> <b>COORDENADAS</b> <b>30T 302751</b> <b>4818950</b>	<b>Señalización:</b> Hay placas de camino correcto, falta pintura de camino erróneo

9,472km 2:48h	En este cruce seguimos por la derecha pasando junto al muro del chalet donde están las marcas de pintura.
Altura: 64m  Tipo de firme: Asfalto	<b>Necesidades:</b> Pintar marcas de camino incorrecto tanto a la derecha como a la izquierd

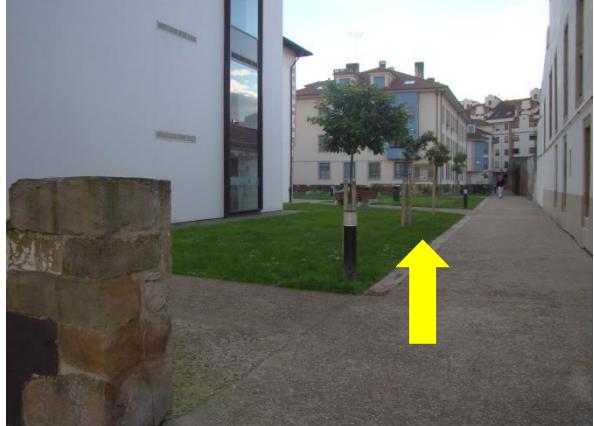
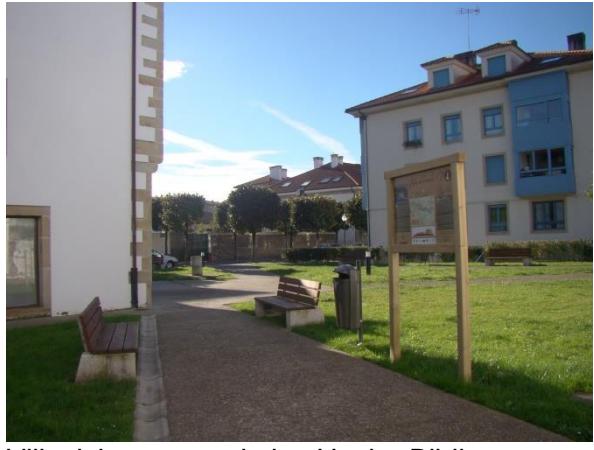
<b>Punto 44</b> <b>COORDENADAS</b> <b>30T 303118</b> <b>4817368</b>	<p><b>Señalización:</b> Esta el panel de inicio o de final de ruta faltaría señalizar con placa o con pintura de marcas en el muro de la entrada</p> <p><b>Necesidades:</b> pintar o colocar placa de confirmación marcas de confirmación</p>	11,63km 3:18h	Llegamos final de ruta casa de los Hevia
Altura: 10m  Tipo de firme: Asfalto
