Comité de Senderos de la Federación de Deportes de Montaña, Escalada y Senderismo del Principado de Asturias

PR-AS 26 Ficha resumen de evaluación de un sendero

| Nombre del Sendero: | PR-AS 26 PALLOZAS DE SANTISO | | | |

RUTOMETRO PR-AS 26 Pallozas de Santiso

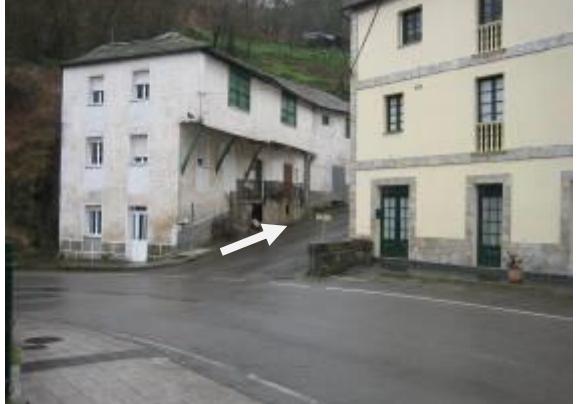
| ITINERARIO: San Antolín- Cuantas-Cortina del Chao-Linares-Santiso. | | | Horario : 2 Horas 01 minutos Distancia: 7.388 mtrs. |
|---|---|---|--|
| Punto 1 29T 673243 4767233 Altitud: 310 mts | 0,00 | 0 h.00m | Iniciamos la ruta en la Volta del Viño junto al cruce de Sena, |

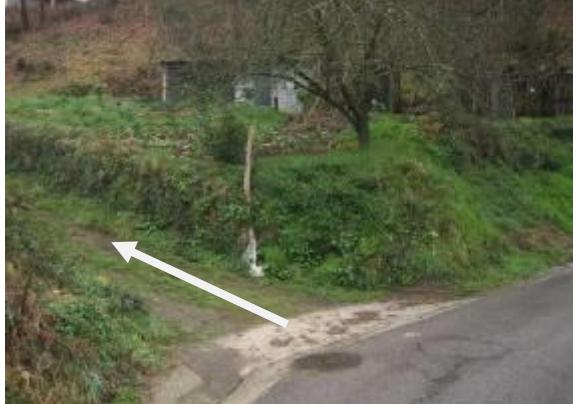
| ITINERARIO: San Antolín- Cuantas-Cortina del Chao-Linares-Santiso. | | | Horario : 2 Horas 01 minutos Distancia: 7.388 mtrs. |
|---|---|---|--|
| Punto 2 29T 673163 4767208 Altitud: 315 mts | 0+088 | 0 h.01m | Tomamos el primer desvío a la derecha, |

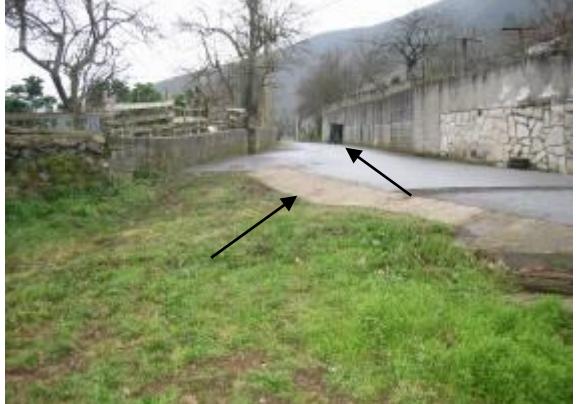
| ITINERARIO: San Antolín- Cuantas-Cortina del Chao-Linares-Santiso. | | | Horario : 2 Horas 01 minutos Distancia: 7.388 mtrs. |
|---|---|---|--|
| Punto 3 29T 673231 4767069 Altitud: 375 mts | 0+335 | 0 h.04m | Continuamos por la carretera, |

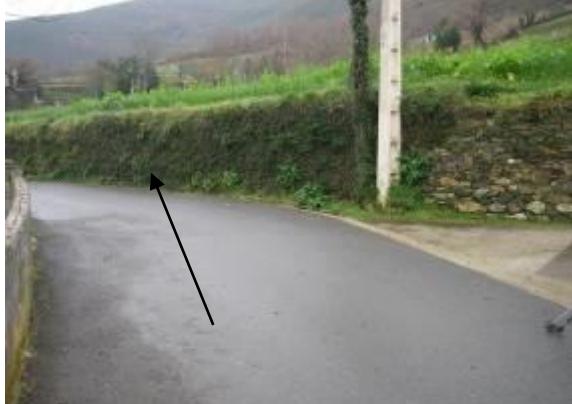
| LUGAR/ Coordenadas | P.K. | Tiempo | DESCRIPCION | TRABAJOS |
|---|---|---|--|--|
| Punto 4 30T 344931 4806746 Altitud: 385 mts | 0 | 10 h.50 m | Seguimos por la carretera atravesando Cuantas, | Cruce , dentro del núcleo de Cuantas, no hay X a la derecha ni marcas de continuidad de frente. |

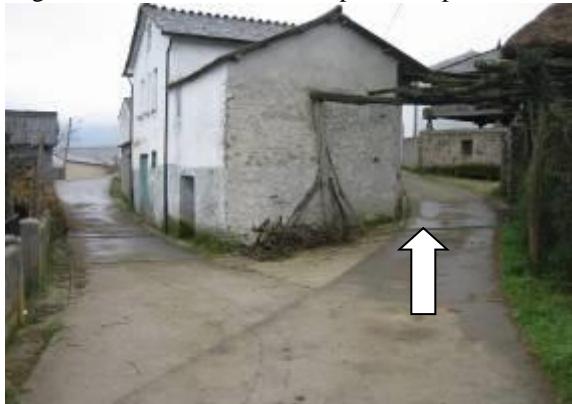
| LUGAR/ Coordenadas | P.K. | Tiempo | DESCRIPCION | TRABAJOS |
|---|---|---|--|--|
| Punto 5 29T 673277 4766876 Altitud: 385 mts | 0+555 | 0 h. 07m | Seguimos a la derecha hacia la plaza del pueblo, | Cruce , no hay marcas de continuidad a la derecha ni X a la izquierda. |

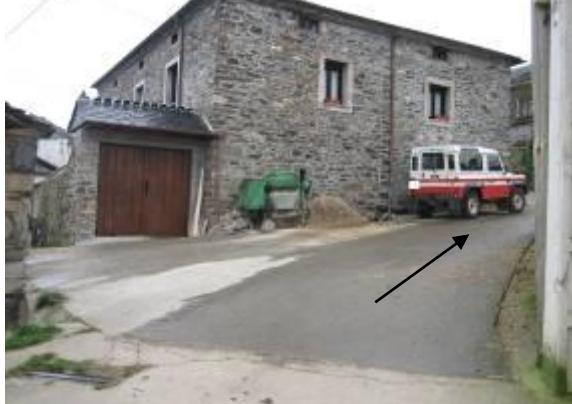
| LUGAR/ Coordenadas | P.K. | Tiempo | DESCRIPCION | TRABAJOS |
|---|---|---|--|--|
| Punto 6 29T 673268 4766861 Altitud: 390 mts | 0+572 | 0 h. 07m | En la plaza giramos a la derecha, | Cruce , en Cuantas no hay marcas de continuidad a la derecha ni X a la izquierda. |

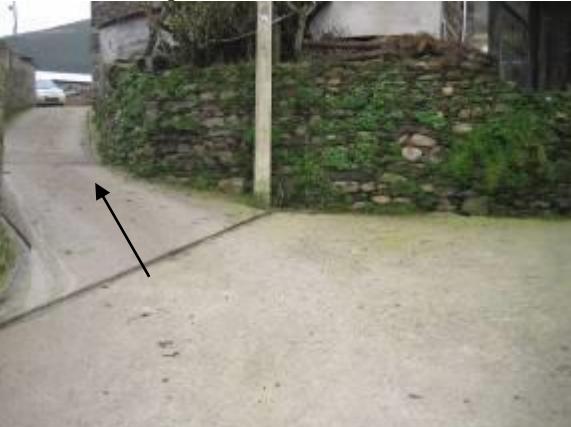
| LUGAR/ Coordenadas | P.K. | Tiempo | DESCRIPCION | TRABAJOS |
|---|---|---|---|--|
| Punto 7 29T 673262 4766845 Altitud: 390 mts | 0+590 | 0 h. 07m | Giramos a la izquierda, | Cruce , no hay marcas de continuidad a la izquierda ni X a la derecha. |

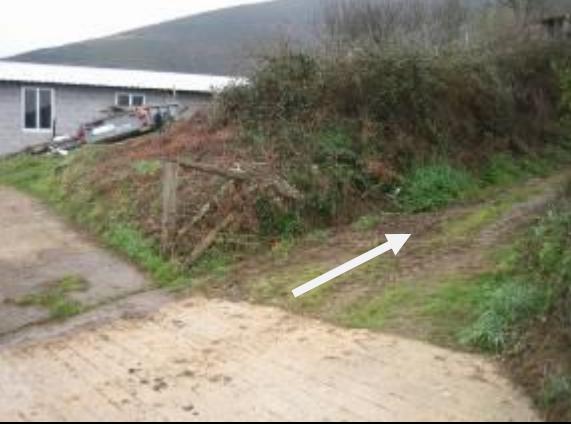
| LUGAR/ Coordenadas | P.K. | Tiempo | DESCRIPCION | TRABAJOS |
|---|---|---|---|--|
| Punto 8 29T 673266 4766816 Altitud: 395 mts | 0+619 | 0 h. 08m | Subimos a la derecha, | Cruce , salida de Cuantas por pista forestal. No hay marcas de continuidad a la derecha ni X izquierda. |

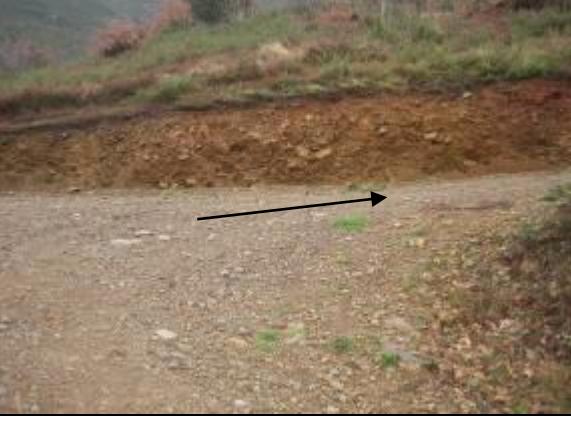
| LUGAR/ Coordenadas | P.K. | Tiempo | DESCRIPCION | TRABAJOS |
|---|---|---|---|--|
| Punto 9 29T 673154 4766611 Altitud: 435 mts | 0+859 | 0 h. 14m | Giramos a la derecha, | Cruce , no hay marcas de continuidad a la derecha ni X a la izquierda. |

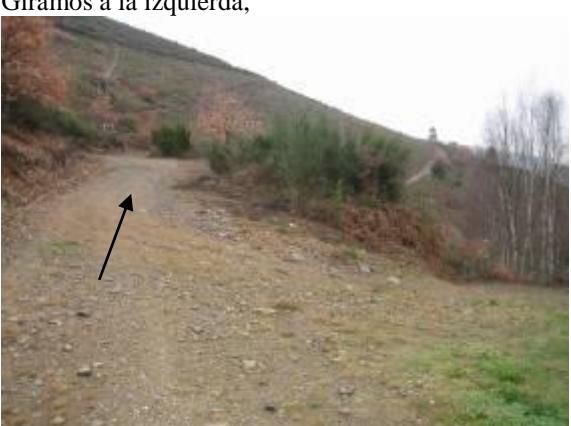
| LUGAR/ Coordenadas | P.K. | Tiempo | DESCRIPCION | TRABAJOS |
|--|---|---|--|---|
| Punto 10 29T 673124 4766659 Altitud: 440 mts | 0+917 | 0 h. 16m | Giramos a la izquierda, | Cruce , con pista que desciende, no hay marcas de continuidad de frente ni X a la derecha. |

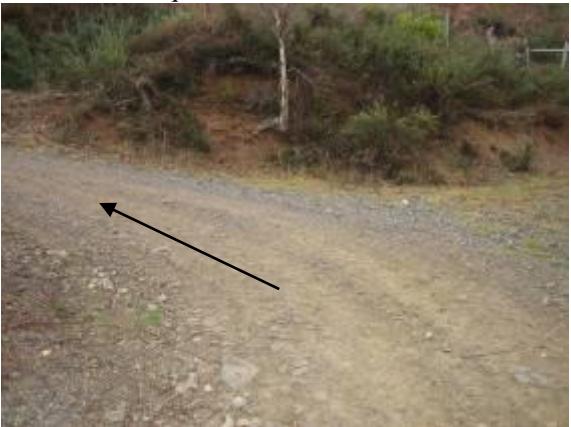
| LUGAR/ Coordenadas | P.K. | Tiempo | DESCRIPCION | TRABAJOS |
|--|---|---|--|---|
| Punto 11 29T 673096 4766672 Altitud: 450 mts | 0+949 | 0 h. 18m | Subimos a la izquierda, | Cruce , no hay X en la pista de la derecha ni marcas de continuidad. |

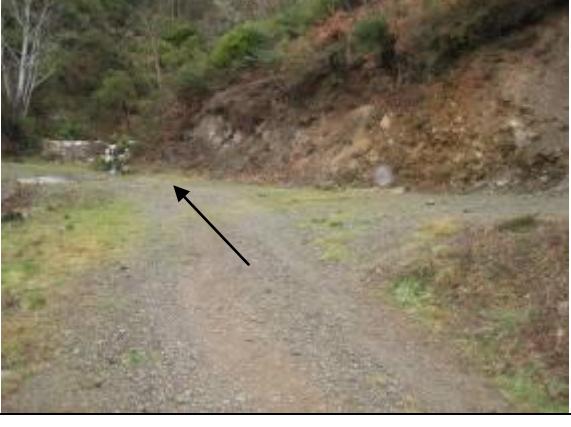
| LUGAR/ Coordenadas | P.K. | Tiempo | DESCRIPCION | TRABAJOS |
|--|---|---|--|---|
| Punto 12 29T 672956 4766493 Altitud: 490 mts | 1+199 | 0 h. 24m | Seguimos por la pista de la izquierda, | Cruce , junto a una fuente, no hay marcas de continuidad a la izquierda ni X a la derecha. |

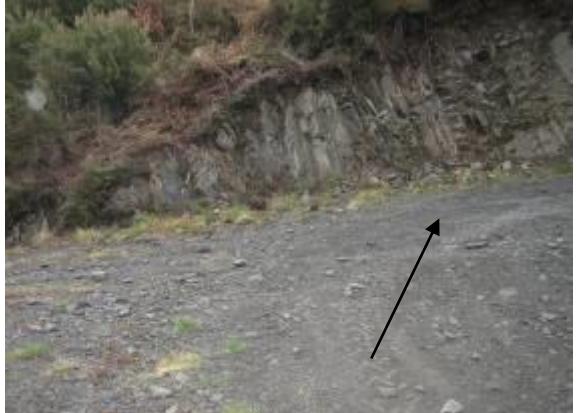
| LUGAR/ Coordenadas | P.K. | Tiempo | DESCRIPCION | TRABAJOS |
|--|---|---|--|--|
| Punto 13 29T 673169 4766068 Altitud: 570 mts | 1+813 | 0 h. 37m. | Subimos a la derecha, | Cruce , faltan marcas de continuidad a la derecha y X a la izquierda en la pista que desciende. |

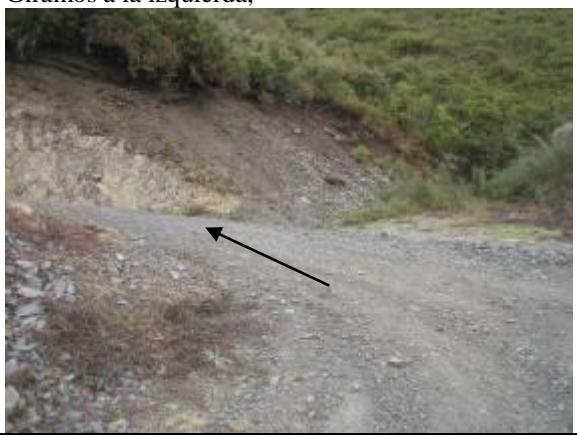
| LUGAR/ Coordenadas | P.K. | Tiempo | DESCRIPCION | TRABAJOS |
|--|---|---|--|--|
| Punto 14 29T 672884 4766123 Altitud: 620 mts | 2+136 | 0 h. 40m | Giramos a la izquierda, | Cruce , faltan marcas de continuidad a la izquierda y X a la derecha. |

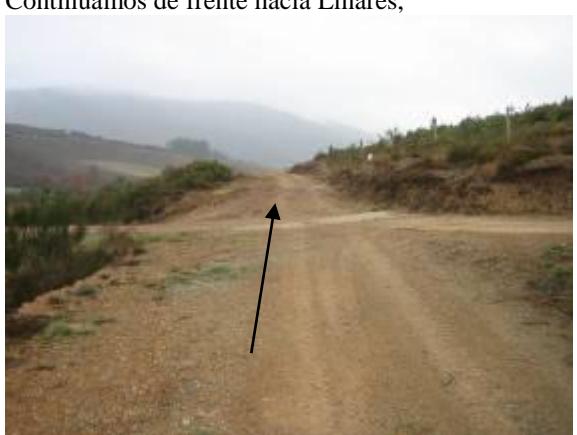
| LUGAR/ Coordenadas | P.K. | Tiempo | DESCRIPCION | TRABAJOS |
|--|---|---|--|--|
| Punto 15 29T 672764 4765754 Altitud: 745 mts | 3+103 | 0 h. 54m | Continuamos de frente hacia Linares, | Cruce , en la Cortina del Chao, faltan X a derecha e izquierda y marcas de continuidad de frente. |

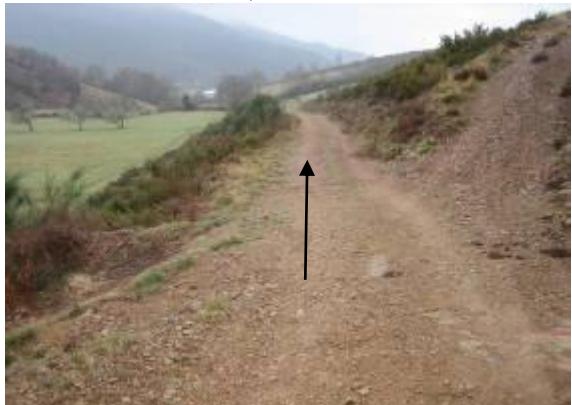
| LUGAR/ Coordenadas | P.K. | Tiempo | DESCRIPCION | TRABAJOS |
|--|---|---|--|---|
| Punto 16 29T 672114 4765919 Altitud: 730 mts | 3+359 | 1 h. 01m | Continuamos de frente, | Cruce , en dirección a Linares, faltan X a derecha e izquierda y continuidad de frente. |

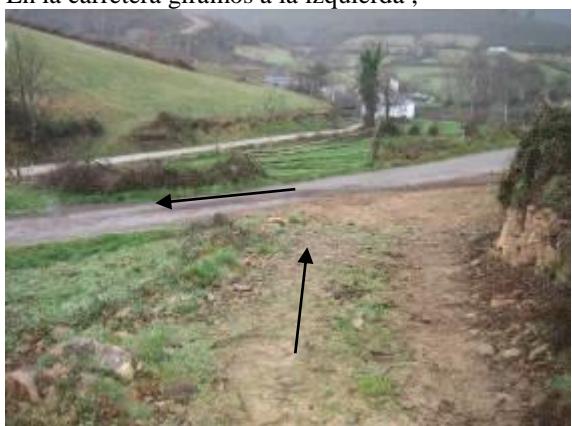
| LUGAR/ Coordenadas | P.K. | Tiempo | DESCRIPCION | TRABAJOS |
|--|---|---|--|---|
| Punto 17 29T 672114 4765919 Altitud: 705 mts | 3+801 | 1 h. 09m | En la carretera giramos a la izquierda , | Cruce , con el camino a Linares, faltan marcas de continuidad a la izquierda y X a la derecha. |

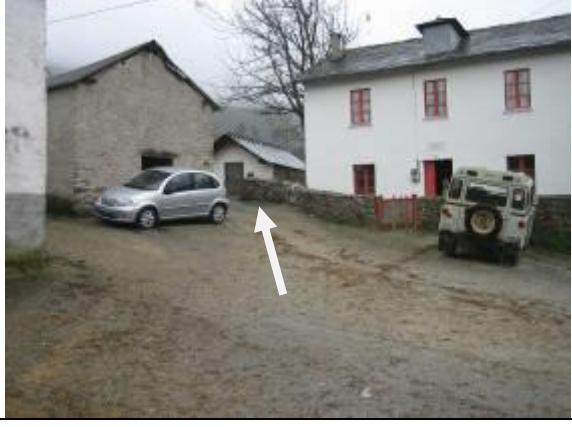
| LUGAR/ Coordenadas | P.K. | Tiempo | DESCRIPCION | TRABAJOS |
|--|---|---|--|---|
| Punto 18 29T 671959 4765849 Altitud: 695 mts | 4+010 | 1 h. 12m | En la plaza de Linares seguimos de frente, | En el pueblo de Linares , faltan marcas de continuidad de frente y X a derecha e izquierda. |

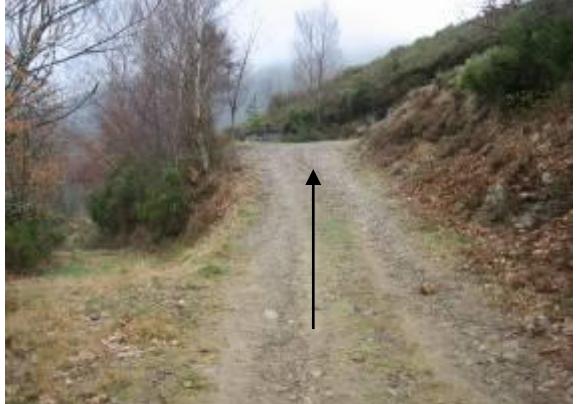
| LUGAR/ Coordenadas | P.K. | Tiempo | DESCRIPCION | TRABAJOS |
|--|---|---|--|--|
| Punto 19 29T 671935 4765748 Altitud: 710 mts | 4+131 | 1 h. 15m | A la salida de Linares seguimos de frente, | Cruce , a la salida de Linares faltan marcas de continuidad de frente y X a la izquierda. |

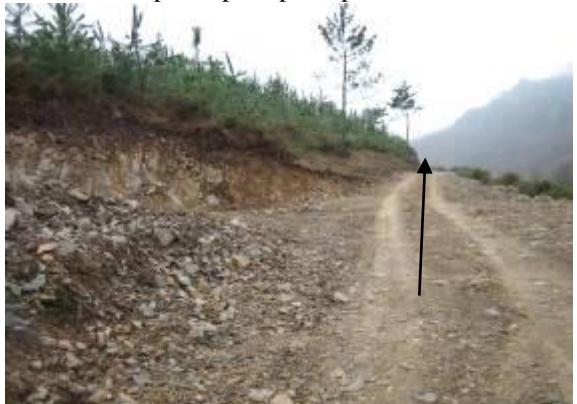
| LUGAR/ Coordenadas | P.K. | Tiempo | DESCRIPCION | TRABAJOS |
|--|---|---|--|--|
| Punto 20 29T 671890 4765758 Altitud: 735 mts | 4+189 | 1 h. 16m | Continuamos por la pista principal, | Cruce , faltan marcas de continuidad de frente y X a la izquierda. |

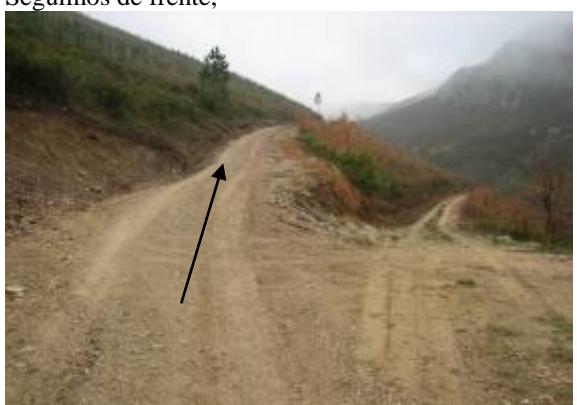
| LUGAR/ Coordenadas | P.K. | Tiempo | DESCRIPCION | TRABAJOS |
|--|---|---|--|--|
| Punto 21 29T 671870 4765736 Altitud: 770 mts | 4+219 | 1 h. 17m | Seguimos de frente, | Cruce con otra pista, faltan marcas de continuidad de frente y X a la derecha. |

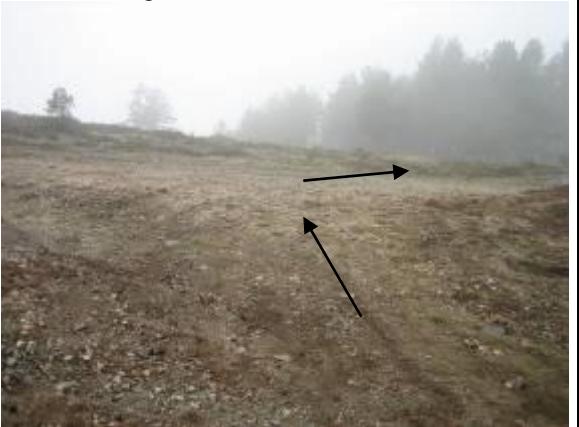
| LUGAR/ Coordenadas | P.K. | Tiempo | DESCRIPCION | TRABAJOS |
|--|---|---|--|--|
| Punto 22 30T 671232 4764255 Altitud: 980 mts | 6+096 | 1 h. 41m | En Leituelos giramos a la derecha, | Cruce en las Brañas de Leituelos, faltan marcas de continuidad a la derecha y X a la izquierda. |

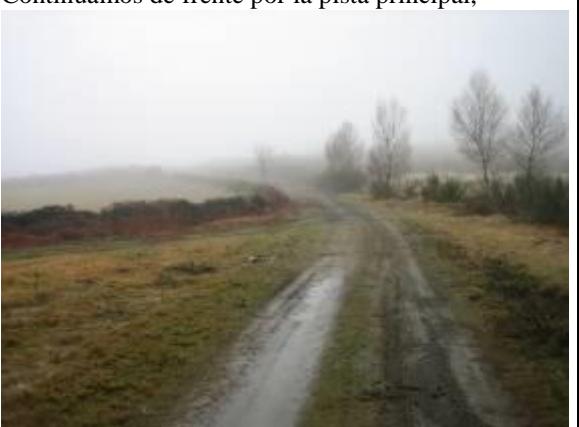
| LUGAR/ Coordenadas | P.K. | Tiempo | DESCRIPCION | TRABAJOS |
|--|---|---|--|--|
| Punto 23 29T 670853 4764608 Altitud: 950 mts | 6+623 | 1 h. 52m | Continuamos de frente por la pista principal, | Cruce con otra pista, faltan marcas de continuidad de frente y X a derecha e izquierda. |

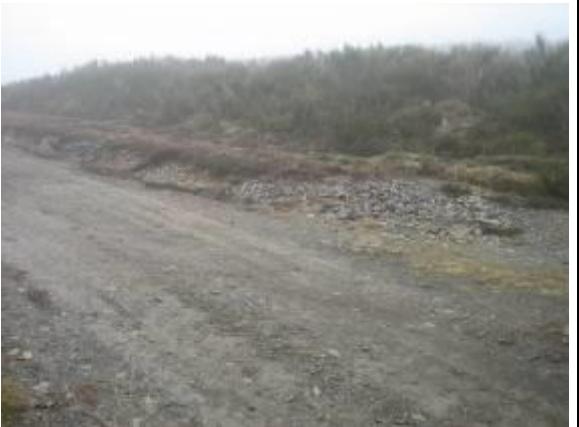
| LUGAR/ Coordenadas | P.K. | Tiempo | DESCRIPCION | TRABAJOS |
|--|---|---|--|--|
| Punto 24 29T 670685 4764677 Altitud: 960 mts | 6+807 | 1 h. 54m | Seguimos de frente hacia Santiso, | Cruce , con camino a la derecha, faltan marcas de continuidad de frente y X a la derecha. |

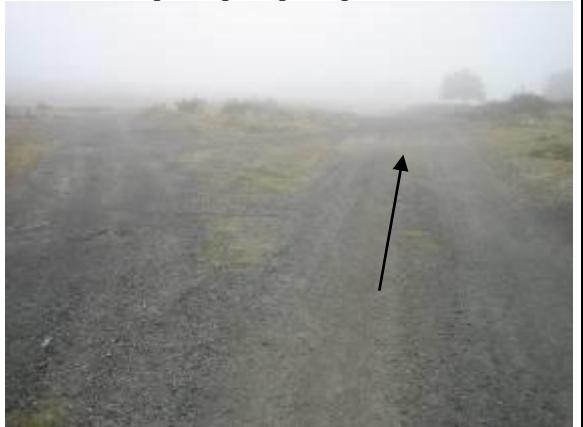
| LUGAR/ Coordenadas | P.K. | Tiempo | DESCRIPCION | TRABAJOS |
|--|---|---|---|---|
| Punto 25 29T 670497 4764828 Altitud: 950 mts | 7+051 | 1 h. 57m | Continuamos por la pista principal, | Cruce , llegando a Santiso no hay marcas de continuidad de frente ni X a la izquierda. |

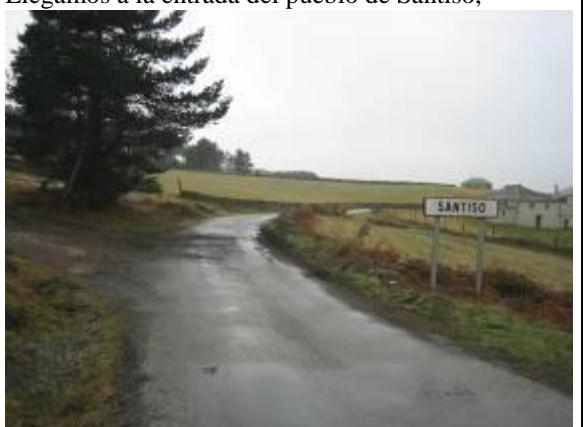
| LUGAR/ Coordenadas | P.K. | Tiempo | DESCRIPCION | TRABAJOS |
|--|---|---|---|---|
| Punto 26 29T 670371 4765090 Altitud: 920 mts | 7+388 | 2 h. 01m | Llegamos a la entrada del pueblo de Santiso, | Cruce , Santiso, no existe panel de la ruta ni ningún tipo de marcas. |
