Comité de Senderos de la Federación de Deportes de Montaña, Escalada y Senderismo del Principado de Asturias

PR-AS 61 RUTA LOS ARRUDOS Ficha resumen de evaluación de un sendero

RUTOMETRO PR-AS 61 LOS ARRUDOS

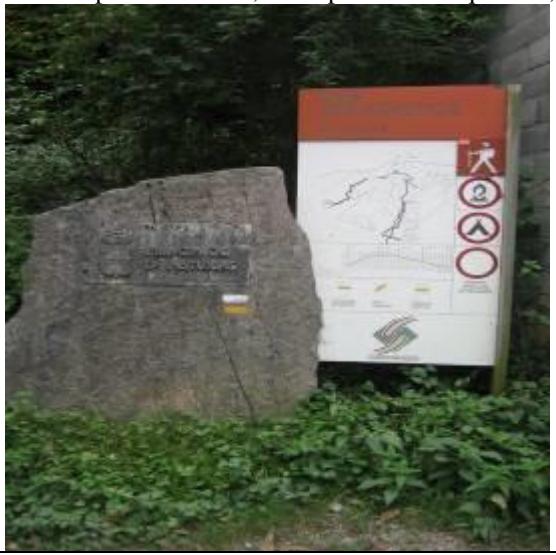
Panel de Inicio, se encuentra en buen estado, si bien la X de dirección errónea no es correcta porque está amarillo sobre blanco. Hay marcas de continuidad a la izquierda.
Punto 2 30T 304199 4780756 Altitud: 705 mts Firme: hormigón.	0+293	0 h. 03 m.	Pasamos el área recreativa y seguimos de frente,

El panel de inicio se encuentra en buen estado aunque no tiene información MIDE ni catalogación. Por otro lado, en la información sobre la señalización del recorrido, la X de dirección errónea está pintada amarillo sobre blanco cuando debería ser al revés. Este error se repite en las marcas de pintura del sendero en algunos cruces. En el perfil del panel, el recorrido que se indica es La Infiesta-Caleao, poniendo como inicio el pueblo de la Infiesta y Caleao como fin de ruta; por otro lado, en la Infiesta no hay ningún panel de Inicio/Fin de ruta. También se dice que la ruta es circular y sin embargo acaba en L'Infiesta, teniendo que volver por la carretera hasta Caleao.

- Respecto a la **señalización horizontal**, faltan marcas de sentido erróneo en muchos cruces y algunas de las que existen no están pintadas correctamente pues el color amarillo aparece sobre el blanco; así, están pintadas amarillo sobre blanco, además de en el propio panel de inicio, en los puntos 6,8,11,13,16,18,19,22,25,26, y 30 del rutómetro. Hay que repintar correctamente.

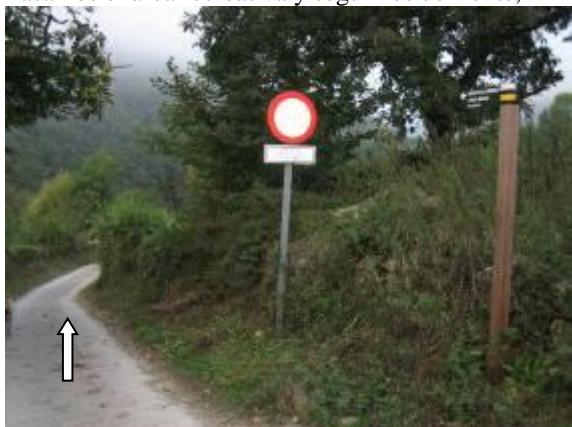
Poste direccional, en buen estado. El área recreativa tiene la entrada rota por lo que entra el ganado.
Punto 3 30T 304035 4780485 Altitud: 680 mts Firme: hormigón.	0+656	0 h. 06 m.	Seguimos la pista principal,

El área recreativa que se encuentra al inicio de la ruta tiene los cierres de madera rotos lo que permite que entre el ganado.

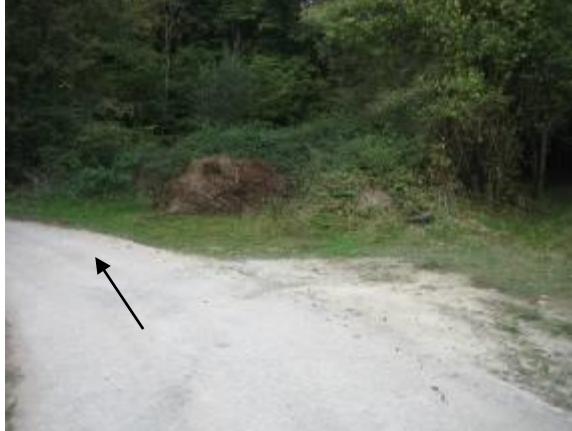
Cruce, falta X a la derecha, y marcas de continuidad de frente.

- Hay cruces sin señalizar y en otros faltan señales de camino erróneo, aunque en muchos de ellos existan marcas de continuidad en la dirección correcta (puntos 3,4,5,9,10,12,14,23,24,27,28 y 29 del rutómetro).

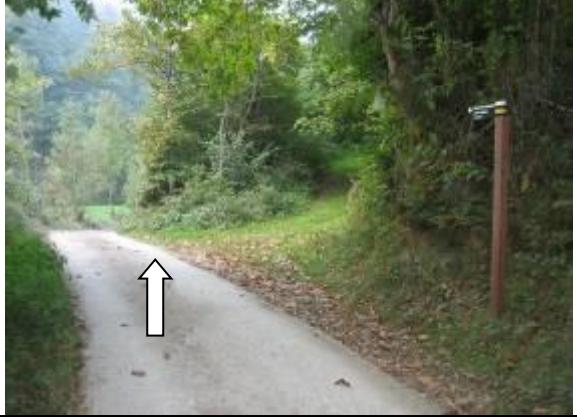
Cruce , hay poste en buen estado y marcas de continuidad de frente , pero falta la X a la derecha.
Punto 5 30T 303891 4780099 Altitud: 690 mts Firme: hormigón.	1+146	0 h. 11 m.	Continuamos por la pista en ligero ascenso,

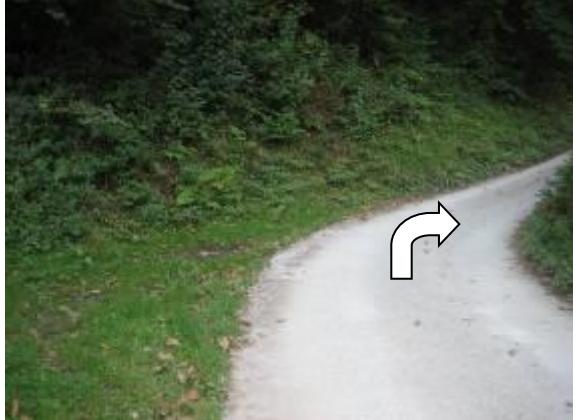
Cruce , hay marcas de continuidad de frente pero falta X a la izquierda.
Punto 6 30T 303884 4779942 Altitud: 710 mts Firme: hormigón.	1+311	0 h. 14 m.	Seguimos de frente, por la pista principal,

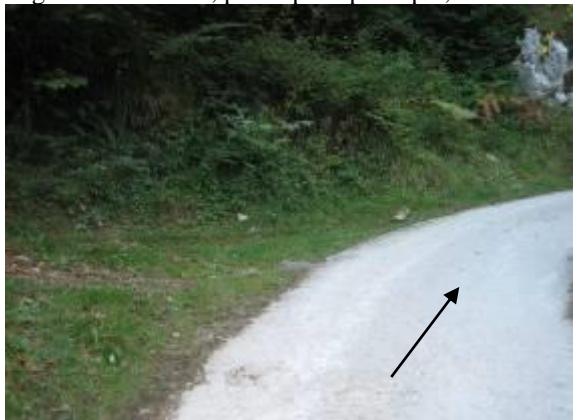
Cruce , hay X a la izquierda pero pintada amarillo sobre blanco y faltan marcas de continuidad de frente.

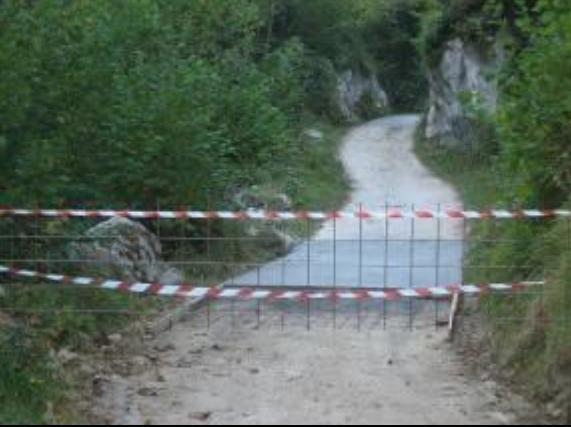
Obstáculo, camino cerrado , se está hormigonando con una plancha de más de 10 cm de grosor
Punto 8 30T 303889 4779343 Altitud: 740 mts Firme: hormigón.	1+975	0 h. 21 m.	Cruce de Fresneu, tomar camino de la izquierda,

- En la fecha de visita por este técnico de senderos, el camino estaba cerrado en dos puntos, con dos cierres que prohibían el paso, debido a las obras de hormigonando que se estaban llevando a cabo; puntos nº 7 y 8 del rutómetro; se echaba una plancha de hormigón de un espesor de aproximadamente 10 cm. Se trata de una zona completamente llana sin ningún tipo de pendiente. Se podría admitir el uso de este material en pendientes muy pronunciadas, y en pequeñas extensiones pero lo que no es admisible, bajo ningún concepto, es el uso indiscriminado de este material en pistas ya existentes, completamente llanas y que tienen un firme de gravilla, tierra o piedra en buen estado, como es este caso. Se está generalizando el uso de este material, convirtiendo en "carreteras asfaltadas/urbanizadas", sendas situadas en plena naturaleza y que discurren por lugares de especial belleza, introduciendo un elemento totalmente ajeno a la naturaleza y que no encaja, de ninguna manera, en el entorno. Hay soluciones más acordes con el respeto al medio, sin necesidad de introducir el hormigón. Quizá, viendo lo que esta sucediendo en un Parque Natural como es Redes, sería conveniente revisar el Decreto de Senderismo del Principado de Asturias, para establecer en el mismo, unos porcentajes máximos de tramos asfaltados, hormigonados y de pistas en la red de Senderos de Asturias.

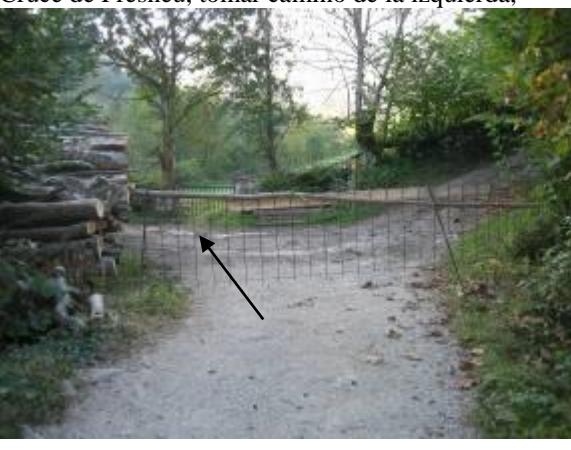
Cruce , hay marcas de continuidad a la izquierda y X a la derecha pero pintada amarillo sobre blanco. Hay poste soporte de flechas en buen estado, con las siglas del PR-AS 124 indicando Los Arrudos y Cabeza de Arco y por otro, Caleao.

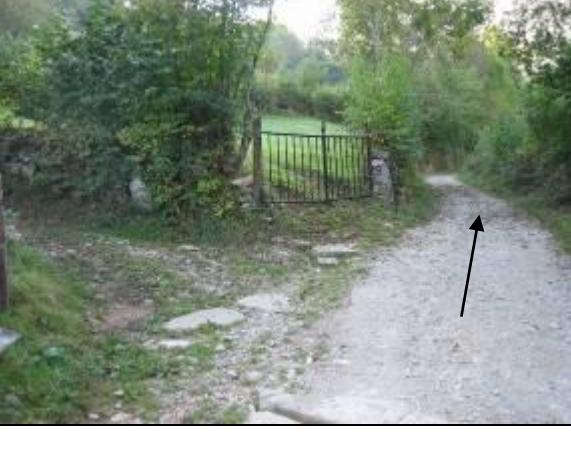
Cruce , hay marcas de continuidad de frente pero falta X a la izquierda

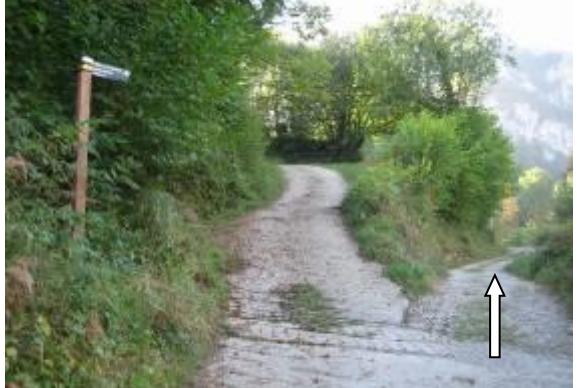
Cruce , con poste de dirección en buen estado y marcas de continuidad a la derecha; faltan dos X a la izquierda.
Punto 11 30T 303189 4778019 Altitud: 865 mts Firme: gravilla.	3+763	0 h. 42 m.	En Prendeoriu, seguimos hacia arriba, por la pista principal,

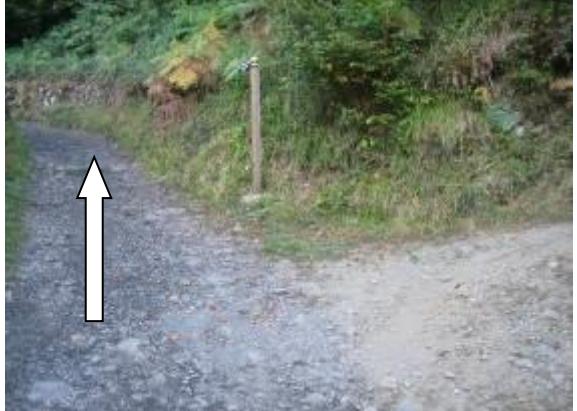
Cruce , punto de unión con el PR-AS 124 ,con Poste en buen estado aunque no es correcto. Hay X a la derecha amarillo sobre blanco y colocada de forma errónea.

- Hay que retirar el poste antiguo del punto nº 14 del rutómetro, que ha sido sustituido por uno nuevo y el viejo se ha dejado tirado en el suelo
- En el punto nº 11 del rutómetro se produce la confluencia del PR-AS 61 con el PR-AS 124 Ruta Cabeza de Arco; es necesario poner un **poste direccional** que indique esta circunstancia y las direcciones de ambos PR; hay que quitar la X que hay a la derecha (por donde viene el PR-AS 124) pues induce a confusión. Señalar que en el tramo coincidente de ambos PR, el poste soporte de flechas del punto nº 8 del rutómetro lleva las siglas del PR-AS 124 y las direcciones de los dos PR coincidentes, así se indica por un lado Cabeza de Arco y los Arrudos y por otro Caleao.

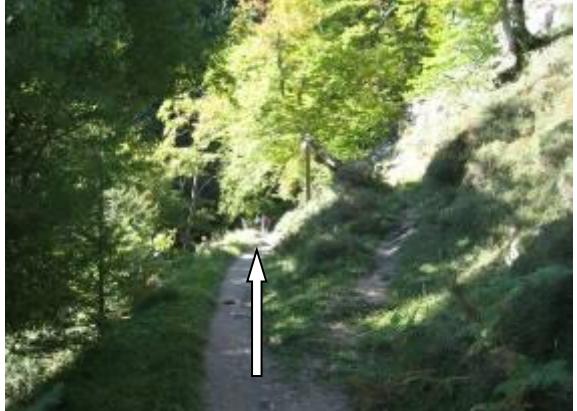
Cruce , con Poste soporte de flechas en buen estado; falta X a la derecha. Indica Mayá La Robre cuando es zona restringida.

- Este técnico de senderos considera que deben quitarse las flechas señalizadoras de los puntos nº 12, 13 y 17 del rutómetro en los que se indica, respectivamente, Mayá La Robre, Mayá "El Acebal" y Pico Torres por otro, y Mayá Les Verdes ,señalándose ,en el poste del nº 13 del rutómetro, que son Zona restringida. Ninguna de estas direcciones forma parte del itinerario del PR-AS 61 , por lo que es inadmisible que se informe de la dirección de una zona que además de no estar en el itinerario, es zona de acceso restringido y en la que el senderista no debe entrar.

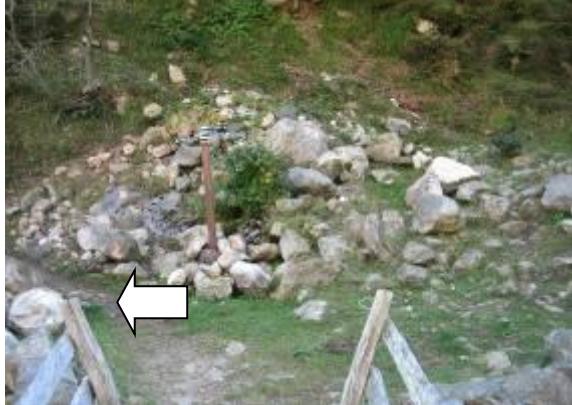
Cruce , hay marcas de continuidad y X a la derecha pero pintada amarillo sobre blanco. Poste soporte de flechas en buen estado, señalando Mayá el Acebal y Pico Torres como zona de uso restringido.

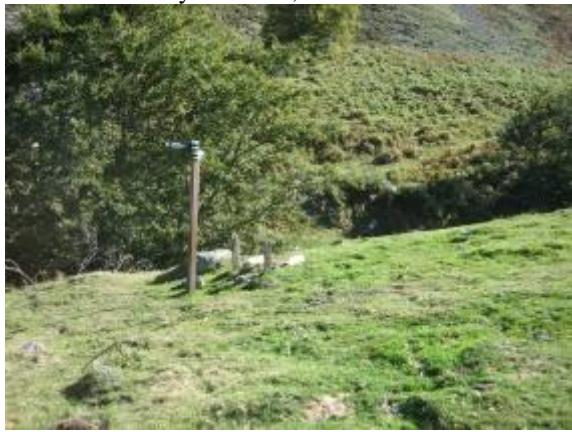
Cruce , falta X a la derecha; hay poste soporte de flechas en buen estado pero hay que ponerle alambre alrededor.

- Hay varios **postes soporte de flechas**, en general en buen estado, pero que se mueven, por lo que sería necesario poner alambre alrededor para que el ganado no los tire; puntos nº 14,15,16,17,18,19, y 20 del rutómetro.

RECOMENDACIÓN : Hay que retirar el panel antiguo.
Punto 15 30T 305303 4775431 Altitud: 1285 mts Firme: hierba.	8+035	1 h. 46 m.	Seguimos en dirección a Llede,

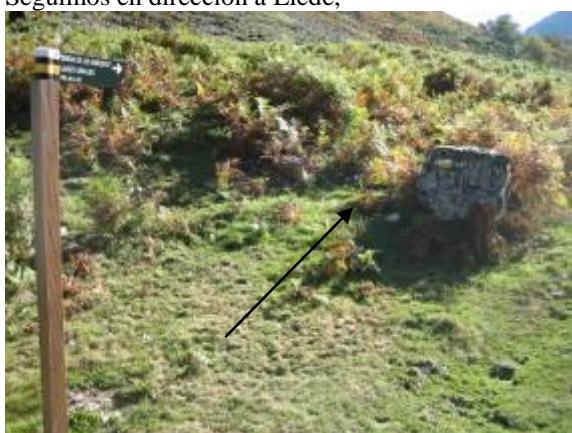
Poste de dirección , se mueve, hay que colocar alambre alrededor para que el ganado no lo mueva. Hay marcas de continuidad de frente. Zona a limpiar.

- Hay varias zonas que es necesario **limpiar**, tanto para garantizar la seguridad del senderista como para que las marcas sean visibles. Desde el punto nº 15 hasta el nº 20 del rutómetro, por tramos, según lo requiera el sendero.

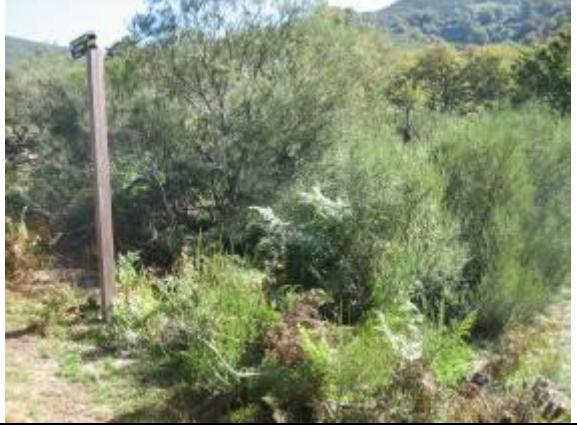
Cruce , hay X a la derecha pero amarillo sobre blanco; poste de dirección se mueve, hay que ponerle alambre alrededor. Zona a limpiar.
Punto 17 30T 306568 4775342 Altitud: 1430 mts Firme: hierba.	9+547	2 h. 08 m.	En la mayada de Llede, seguir a la derecha,

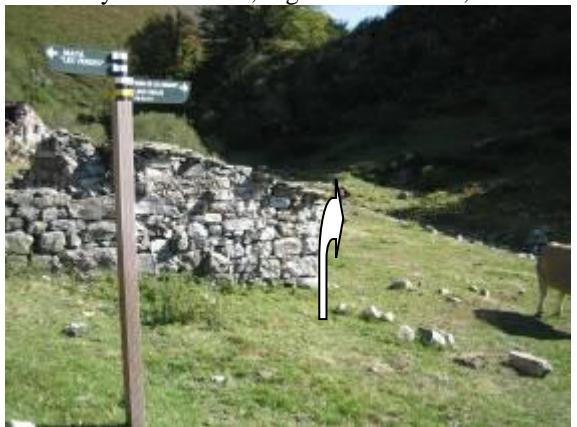
Poste soporte de flechas en buen estado pero se mueve; marca, además del Lago Ubales, la Mayá Les Verdes.
Punto 18 30T 306602 4775311 Altitud: 1440 mts Firme: hierba.	9+673	2 h. 11 m.	Subimos hacia la izquierda,

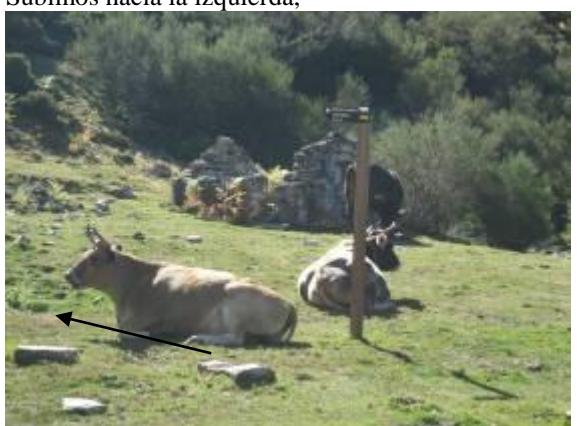
Cruce , con Poste de dirección que tiene que estar colocado antes y señalando hacia arriba; tal y como está ahora induce a confusión. Hay X a la derecha pero pintada amarillo sobre blanco

- El poste del punto nº 18, es necesario cambiarlo de lugar, ya que esta retrasado unos 50 metros del lugar en el que debería estar para señalar correctamente la dirección.

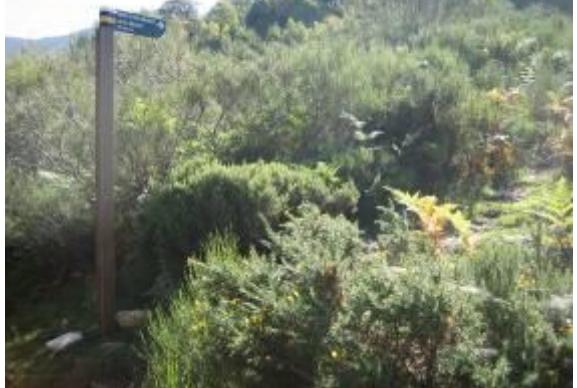
Cruce, hay poste de dirección que se mueve y X borrosa, pintada amarillo sobre blanco. Zona a limpiar.
Punto 20 30T 307153 4774876 Altitud: 1545 mts Firme: hierba.	10+523	2 h. 26 m.	En la Mayá Los Moyones seguimos a la izquierda,

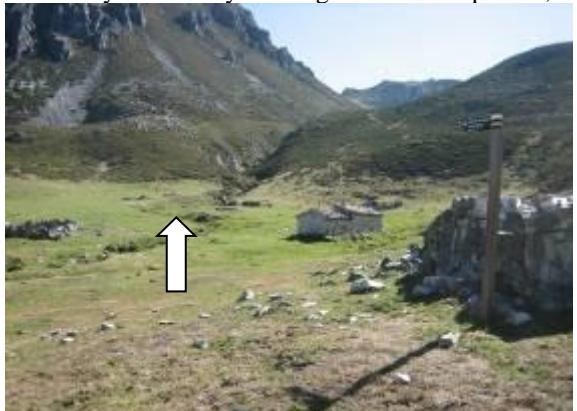
En la mayá, hay poste de dirección en buen estado pero hay que ponerle alambre alrededor para que el ganado no lo mueva. Fin de zona a limpiar.
Punto 21 30T 308185 4775537 Altitud: 1725 mts Firme: hierba.	11+861	2 h. 49 m.	En la Collada del Ubales, iniciamos la bajada,

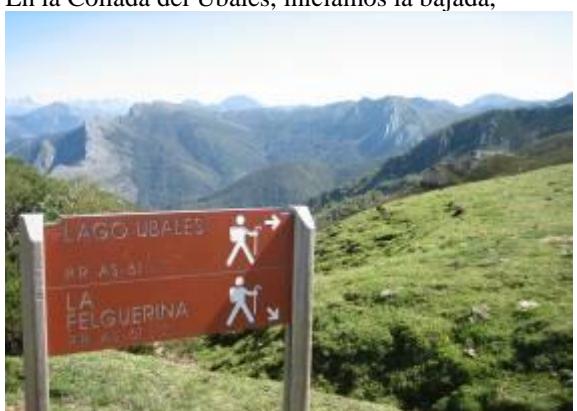
Poste en buen estado aunque no es visible subiendo desde el otro lado. Le faltan las marcas de pintura amarillas y blancas. Zona a limpiar hasta el inicio de la pista.

- A partir del punto nº 21 del rutómetro, las marcas sólo son visibles en un solo sentido y el poste del punto nº 21, en la collada del Ubales sólo se ve en el sentido de bajada y no en el de subida.

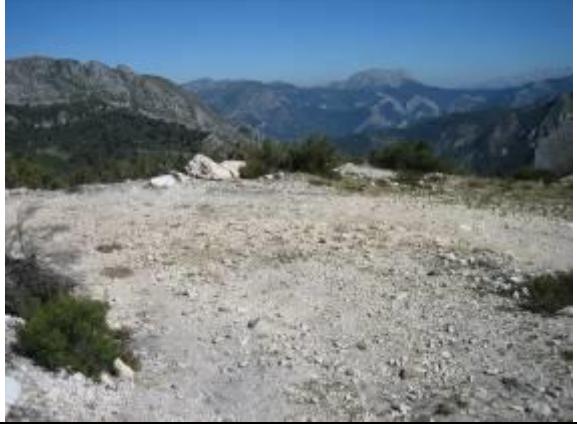
Cruce, hay X a la derecha pero pintada amarillo sobre blanco y marcas de continuidad.
Punto 23 30T 307812 4777862 Altitud: 1430 mts Firme: tierra.	17+036	3 h. 53 m.	Cruce en La Frayada,giramos a la izquierda,

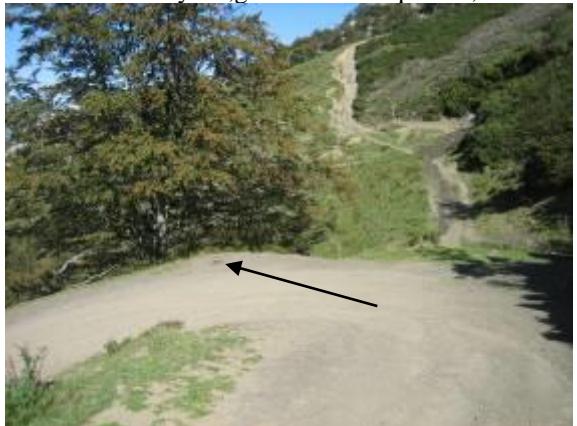
Cruce, faltan marcas de continuidad a la izquierda y X de frente.
Punto 24 30T 307159 4778494 Altitud: 1215 mts Firme: gravilla.	18+300	4 h. 08 m.	Seguimos bajando en dirección a la Infesta,

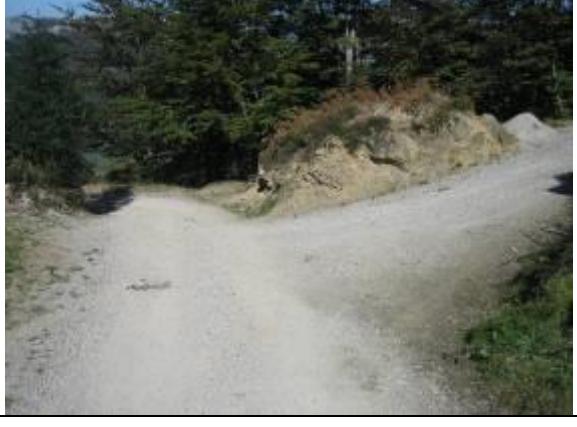
Cruce, hay marcas de continuidad de frente pero falta X a la derecha.

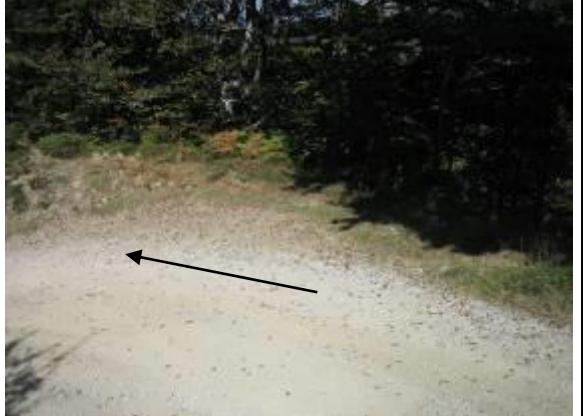
Cruce, hay X a derecha pero amarillo sobre blanco y marcas de continuidad a la izquierda borrosas, repintar.
Punto 26 30T 307099 4778575 Altitud: 1180 mts Firme: hormigón.	18+456	4 h. 11 m.	Seguimos por la pista hormigonada,

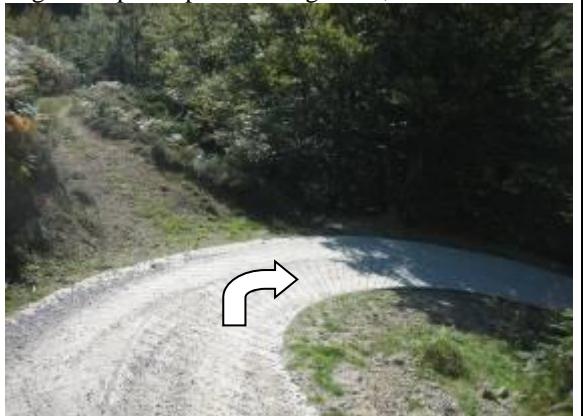
Cruce, hay X a la izquierda pintada amarillo sobre blanco y marcas de continuidad hacia abajo, pero repintar y poner en lugar más visible.
Punto 27 30T 307134 4778896 Altitud: 1090 mts Firme: hormigón.	18+899	4 h. 16 m.	Continuamos hacia la derecha descendiendo,

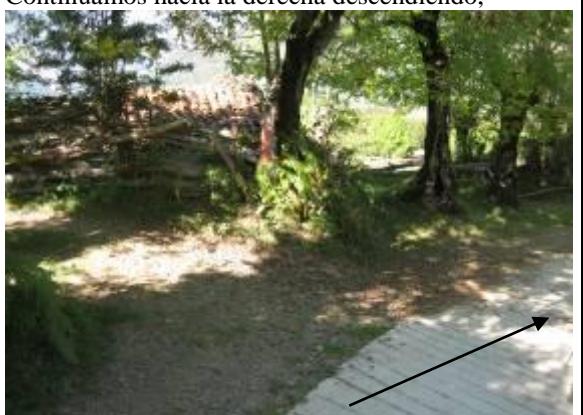
Cruce, falta X a la izquierda y marcas de continuidad a la derecha.

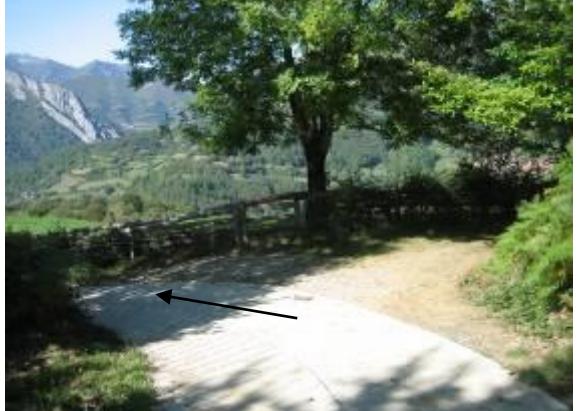
Cruce, falta X a la derecha y hay que repintar las marcas de continuidad hacia la izquierda.
Punto 29 30T 306854 4779757 Altitud: 875 mts Firme: gravilla.	20+102	4 h. 28 m.	En el cruce, seguimos de frente,

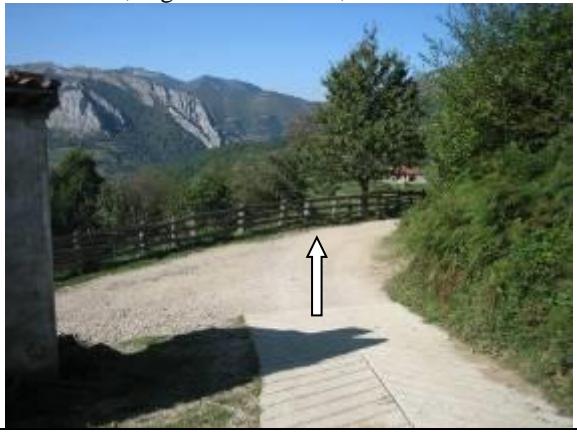
Cruce, faltan X a derecha e izquierda y marcas de continuidad de frente.
Punto 30 30T 306870 4779927 Altitud: 850 mts Firme: gravilla.	20+278	4 h. 30 m.	En la Infesta, seguimos de frente,

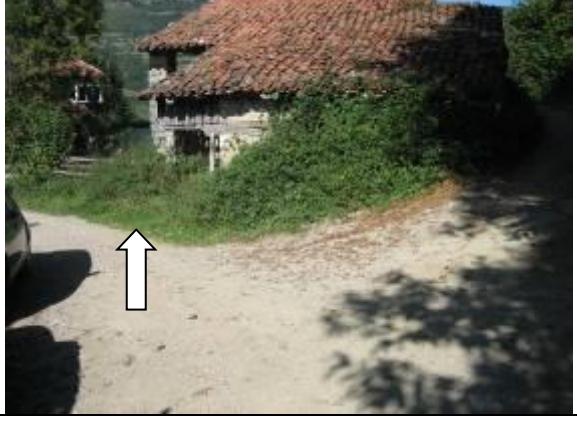
Cruce, hay X a la derecha pero pintada amarillo sobre blanco y faltan marcas de continuidad de frente.

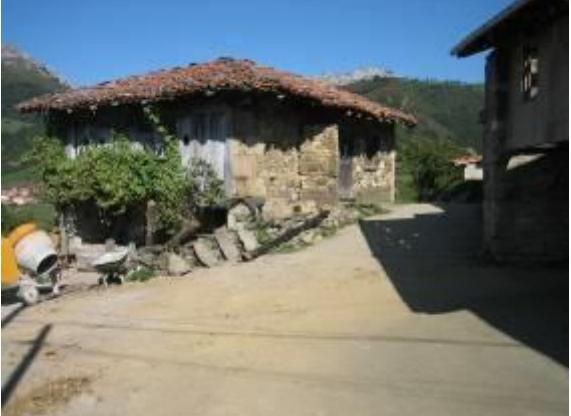
En la Infiesta, fin de ruta, no hay panel de final/inicio de ruta.
