**Comité de Senderos de la Federación de Deportes de Montaña, Escalada y Senderismo del Principado de Asturias**

**PR-AS 63 COLLARGAYOS Ficha resumen de evaluación de un sendero**

Nombre del Sendero:	PR-AS 63 COLLARGAYOS			
Municipio / Concejo	SOBRESCOPIO		Promotor	Consejería Medio Ambiente
MIDE	- 1	- 2	- 2	- 3
Distancia	13,305 Km		Desnivel Máximo	890 m
Forma ruta:	Circular		Tiempo recorrido	5:02 h
Año de creación:		Fecha de visita	19-09-2009	
Técnico/a de Senderos	Homologable	NO

## RUTOMETRO PR-AS 63 RUTA DEL COLLARGAYOS

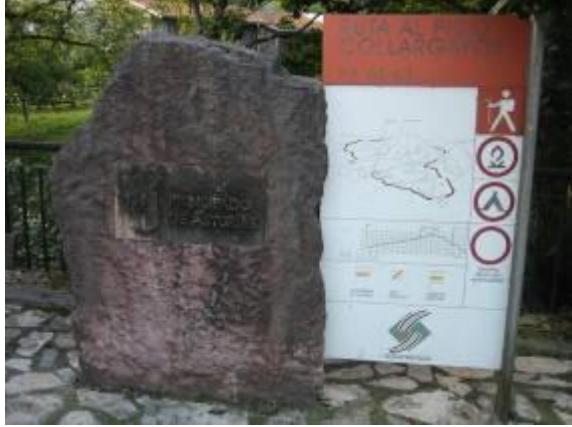
*El panel de inicio se encuentra en buen estado aunque no tiene información MIDE ni catalogación. Por otro lado, en la información sobre la señalización del recorrido, la X de dirección errónea está pintada amarillo sobre blanco cuando debería ser al revés. Este error se repite en las marcas de pintura del sendero en algunos cruces.*

*En el panel, la descripción de la ruta indica que pasa por el “collado de Imblemes” cuando en los mapas y en las descripciones a este collado se le denomina “Imblenes”.*

A large rock with a sign attached. The sign is orange at the top with white text that reads 'RUTA AL PUEBLO COLLARGAYOS'. Below this is a white section with a map and symbols, including a person walking and two arrows pointing in different directions. The number '2' is also visible. The rock is situated next to a stone wall and some trees.
<b>Punto 2</b>  30T 300044 4786361 Altitud: 465 mts  <b>Firme:</b> Asfalto.	0+025	0 h.01m	Cruce en la localidad de Agues, continuamos de frente,

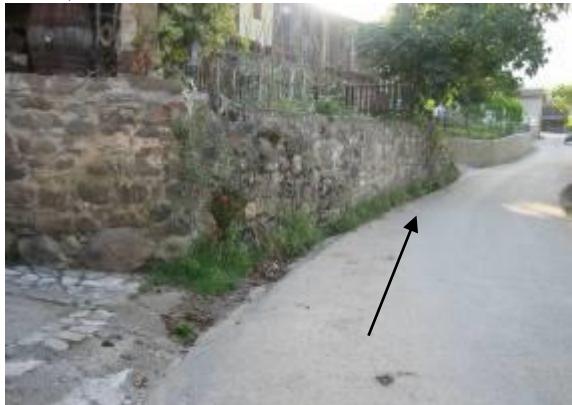
A paved road with a stone wall on the left. An arrow points upwards along the road, indicating the direction to follow.

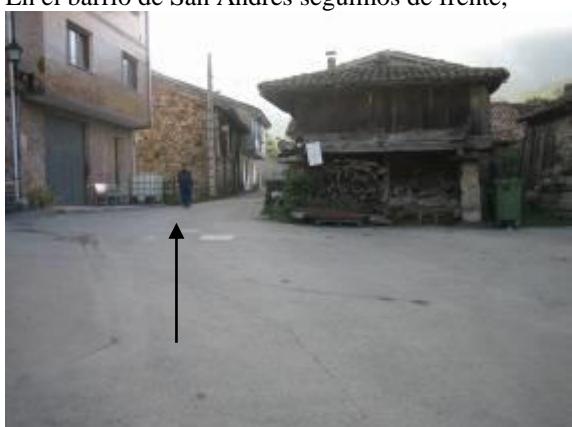
<b>Punto 3</b>  30T 300104 4786316 Altitud: 475 mts  <b>Firme:</b> asfalto.	0+099	0 h 03m	En el barrio de San Andrés seguimos de frente,

A paved street with buildings on both sides. An arrow points upwards along the street, indicating the direction to follow.

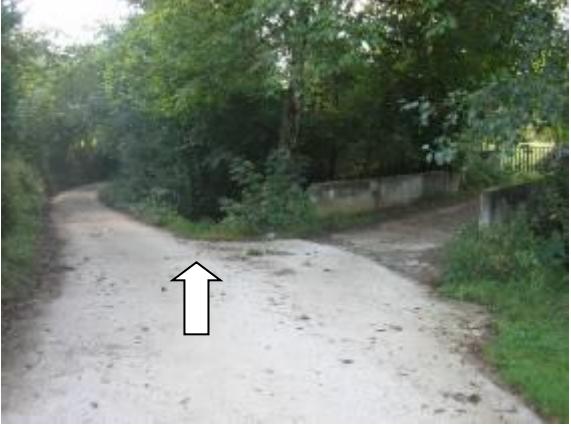
LUGAR/ Coordenadas	P.K.	Tiempo	DESCRIPCION	TRABAJOS
<b>Punto 4</b>  30T 300259 4786231 Altitud: 475 mts  <b>Firme:</b> hormigón.	0+293	0 h.08m	En el puente sobre el Río Nozalín tomamos a la izquierda ,

<b>Cruce</b> ,hay marcas de continuidad de frente y X con amarillo sobre blanco, en el puente. <b>RECOMENDACIÓN</b> : poner un poste soporte de flechas indicando los dos sentidos de la ruta: Collargayos por Ladines de frente y por el Nozalin a la derecha. No puede ponerse X a la derecha porque la ruta puede hacerse en cualquiera de los dos sentidos.
<b>Punto 5</b>  30T 300406 4786209 Altitud: 484 mts  <b>Firme:</b> hormigón.	0+445	0 h. 10m	Seguimos por la pista hormigonada,

- Se recomienda poner un **poste soporte de flechas** en el punto nº 4 del rutómetro señalando los dos sentidos de la ruta (Ladines y Nozalín); no puede ponerse una X en el puente, como existe ahora, ya que la ruta es circular. De hecho, en varios comentarios de páginas web encontrados en internet, de personas que han realizado la ruta, se dice: "*tomamos a la derecha por un puente... hay una marca en cruz que indica que no es la ruta adecuada, pero no debemos hacerle caso*" y otro dice: "*si uno no se quiere perder, lo mejor es no hacer ningún caso de la señalización, pues para empezar nada más salir te encuentras una cruz indicando que no vas por el camino correcto, cuando es todo lo contrario*". Todo esto es bastante significativo de que la señalización no garantiza la seguridad del senderista pues no le confirma que va por el camino correcto.

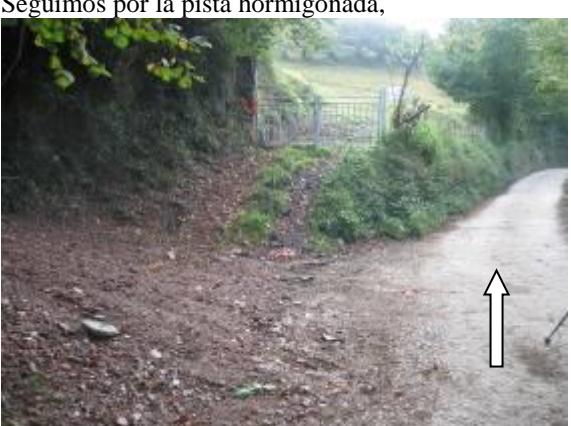
<b>Cruce</b> , hay dos X a la izquierda y marcas de continuidad de frente si bien hay que repintar las X.  <b>COMENTARIO:</b> Por el camino de la izquierda, parece ser que iba la ruta original, pero sustituyo al pasar por fincas particulares.

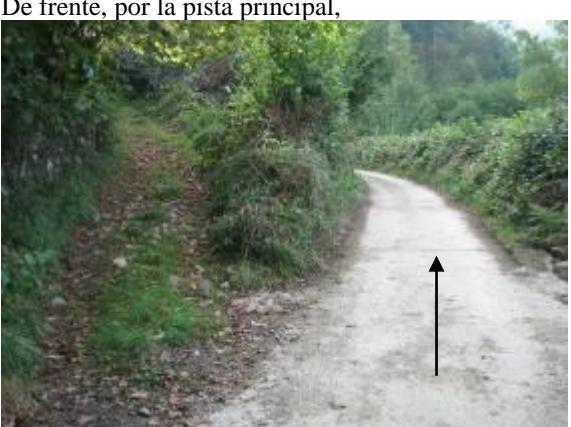
<b>Punto 6</b>  30T 300449 4786166 Altitud: 489 mts  <b>Firme:</b> hormigón.	0+507	0 h. 11m	De frente, por la pista principal,

<b>Cruce</b> , bien señalizado con marcas de continuidad de frente y X a la izquierda. Nuevamente la X está amarillo sobre blanco.

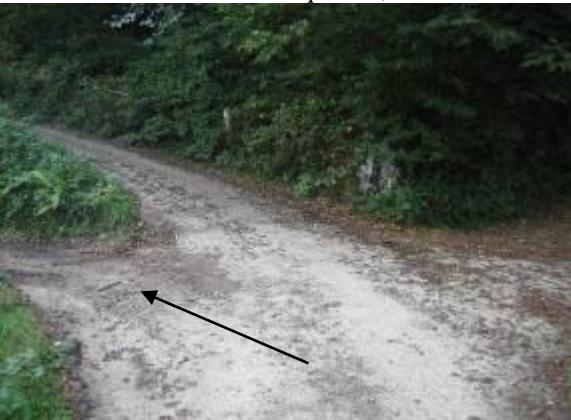
LUGAR/ Coordenadas	P.K.	Tiempo	DESCRIPCION	TRABAJOS
<b>Punto 7</b>  <b>30T 300501</b> <b>4786140</b> <b>Altitud: 492 mts</b>  <b>Firme:</b> hormigón.	0+567	0 h. 13m	Tomamos el camino de la izquierda,

<b>Cruce,</b> hay X a la derecha y de frente pero faltan las marcas de continuidad a la izquierda.
<b>Punto 8</b>  <b>30T 300663</b> <b>4786122</b> <b>Altitud: 510 mts</b>  <b>Firme:</b> tierra.	0+737	0 h. 15m	Cruce, tomar camino de tierra a la izquierda,

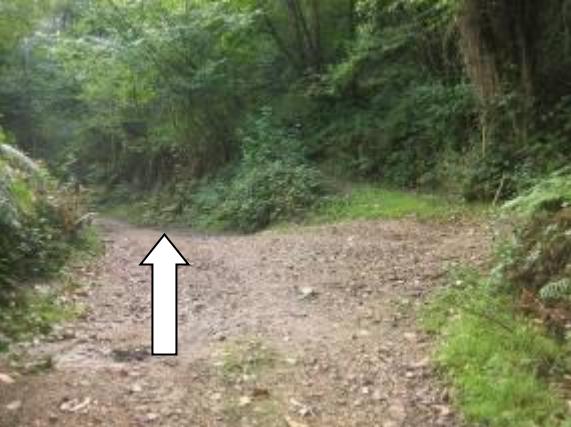
<b>Cruce,</b> faltan dos X a la derecha y las marcas de continuidad a la izquierda.
<b>Punto 9</b>  <b>30T 300789</b> <b>4786222</b> <b>Altitud: 513 mts</b>  <b>Firme:</b> tierra.	0+914	0 h. 18m	Pasamos la portilla metálica,

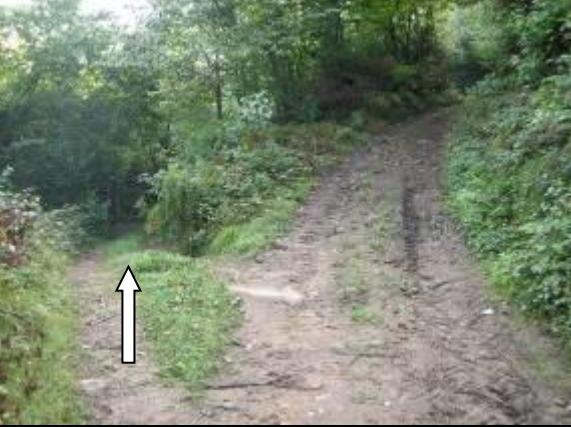
<b>Cruce,</b> falta X a la derecha hacia arriba y marcas de continuidad a la izquierda.

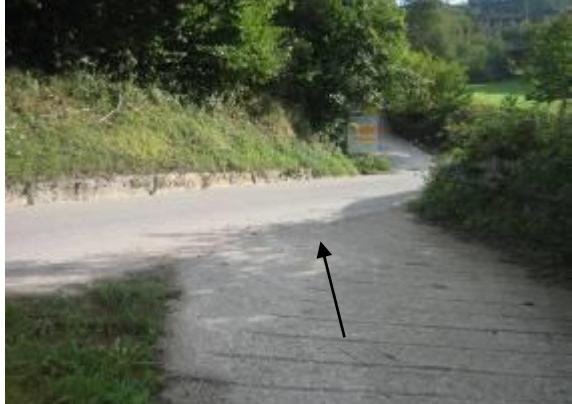
LUGAR/ Coordenadas	P.K.	Tiempo	DESCRIPCION	TRABAJOS
<b>Punto 10</b>  <b>30T 301359</b> <b>4786630</b> <b>Altitud: 615 mts</b>  <b>Firme:</b> asfalto.	1+819	0 h. 47m	Tras pasar otra portilla enlazamos con la carretera SC-2 Ladines,

<b>Cruce,</b> faltan marcas de continuidad a la derecha y X a la izquierda .
<b>Punto 11</b>  <b>30T 301381</b> <b>4786639</b> <b>Altitud: 617 mts</b>  <b>Firme:</b> asfalto.	1+843	0 h. 48m	Continuamos de frente por la carretera,

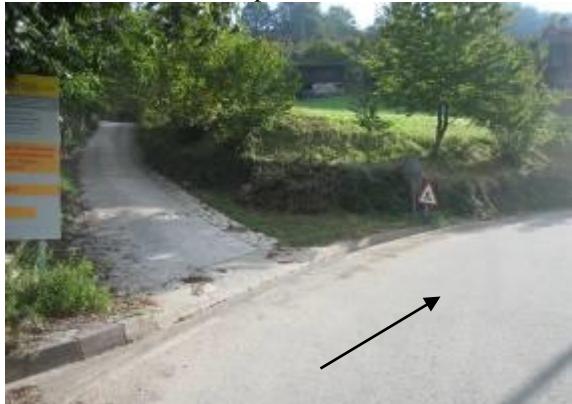
<b>Cruce,</b> faltan las marcas de continuidad de frente y X a la izquierda.
<b>Punto 12</b>  <b>30T 301463</b> <b>4786559</b> <b>Altitud: 624 mts</b>  <b>Firme:</b> hormigón.	1+962	0 h. 50m	En el pueblo de Ladines giramos a la izquierda,

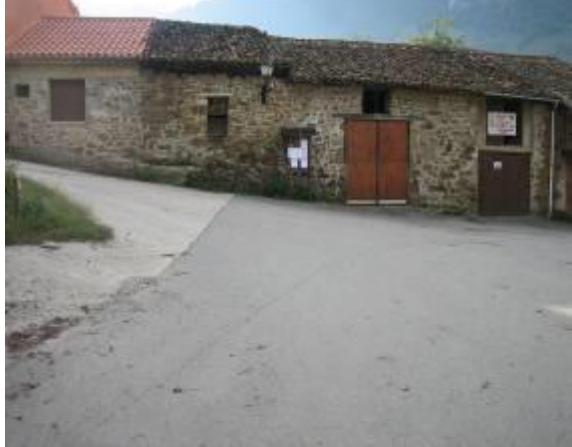
<b>Cruce,</b> hay marcas de continuidad de frente pero faltan X a la derecha.

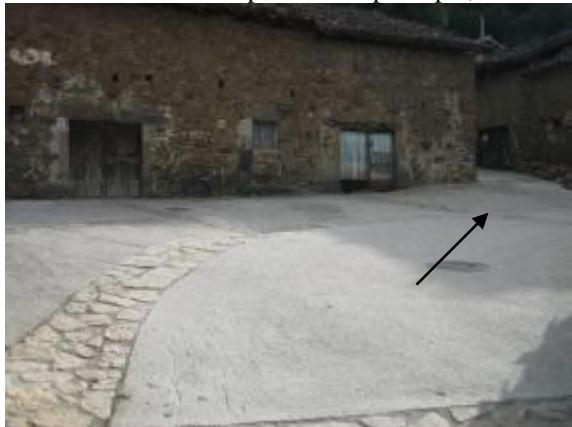
LUGAR/ Coordenadas	P.K.	Tiempo	DESCRIPCION	TRABAJOS
<b>Punto 13</b>  30T 301493 4786563 Altitud: 630 mts  <b>Firme:</b> hormigón.	1+994	0 h. 51m	Continuamos de frente por la calle principal,

<b>Cruce,</b> sin señalizar, faltan varias X a la izquierda y las marcas de continuidad de frente.
<b>Punto 14</b>  30T 301503 4786541 Altitud: 630 mts  <b>Firme:</b> hormigón.	2+019	0 h. 52m	Seguimos hacia arriba,

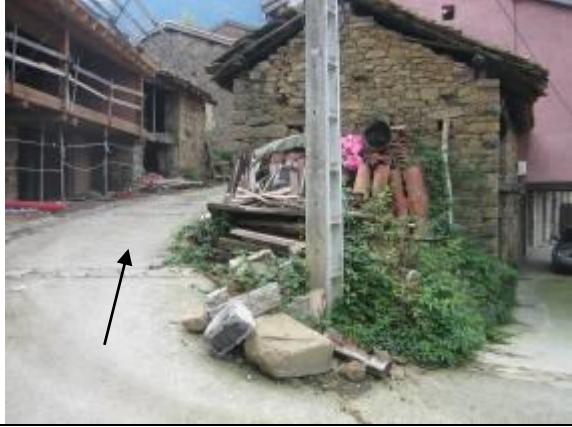
<b>Cruce.</b> sin señalizar, faltan dos X a la izquierda y marcas de continuidad de frente hacia arriba.
<b>Punto 15</b>  30T 301512 4786485 Altitud: 633 mts  <b>Firme:</b> asfalto.	2+078	0 h. 53m	Donde la iglesia de Ladines tomar la pista de la izquierda,

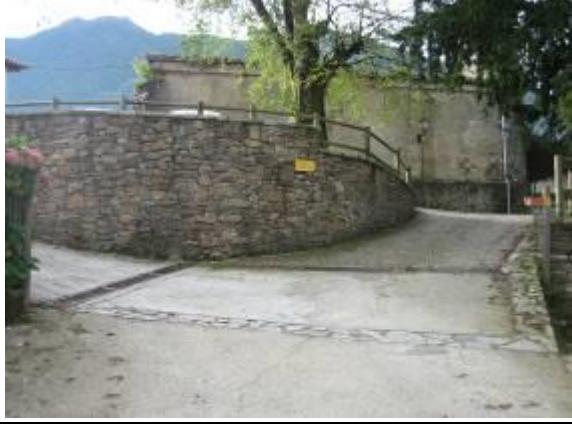
<b>Cruce,</b> sin señalizar faltan X a la derecha y de frente y marcas de continuidad a la izquierda. <b>COMENTARIO:</b> hay un poste del paseo Ladines-Molin El Ponticu que al ser del mismo formato que los del PR puede inducir a confusión; sería recomendable que se usaran otro tipo de postes para estos paseos y sendas.

- En el pueblo de Ladines hay un panel del Paseo Ladines-Molín El Ponticu (punto nº 12 del rutómetro) con un pequeño poste de dirección; también hay otro poste de este paseo en el nº 15 del rutómetro; tanto el panel como los postes son idénticos en cuanto a tamaño, color, formato, modelo, etc. a los que se usan en el PR por lo que pueden inducir a confusión; sería recomendable que, cuando coincidieran este tipo de sendas o paseos con un PR, se utilizara otro tipo de paneles y postes para no confundir al senderista y distinguir desde el primer momento que hay dos recorridos distintos.

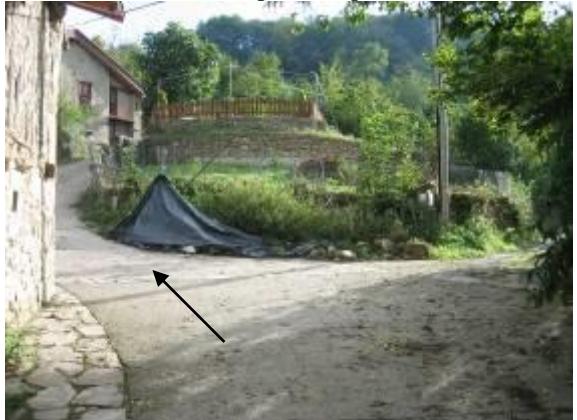
LUGAR/ Coordenadas	P.K.	Tiempo	DESCRIPCION	TRABAJOS
<b>Punto 16</b>  30T 301562 4786483 Altitud: 640 mts  Firme: hormigón.	2+131	0 h. 55m	Continuamos subiendo por la izquierda,

Cruce , hay marcas de continuidad a la izquierda pero falta la X a la derecha.
<b>Punto 17</b>  30T 301632 4786489 Altitud: 654 mts  Firme: hormigón.	2+211	1 h. 00m	Seguir por la izquierda,

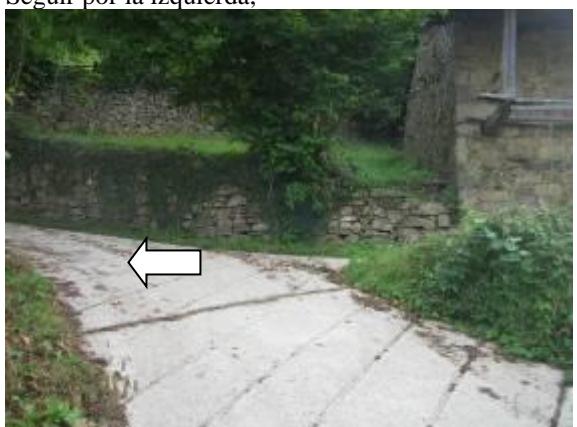
Cruce, bien señalizado, hay marcas de continuidad a la izquierda y X a la derecha.
<b>Punto 18</b>  30T 301622 4786544 Altitud: 663 mts  Firme: hormigón.	2+276	1 h. 02m	Cruce donde el depósito del agua,

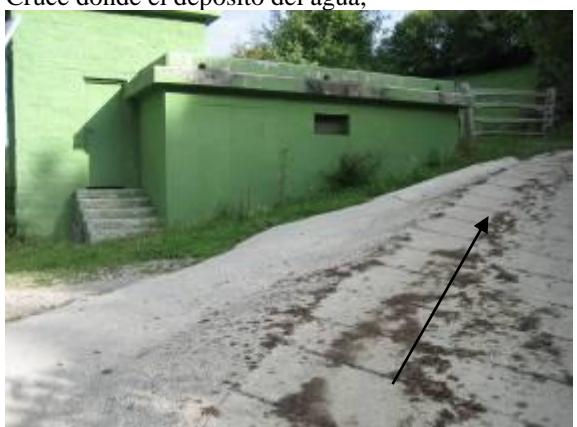
Cruce, sin señalizar, falta X a la izquierda y marcas de continuidad a la derecha hacia arriba.

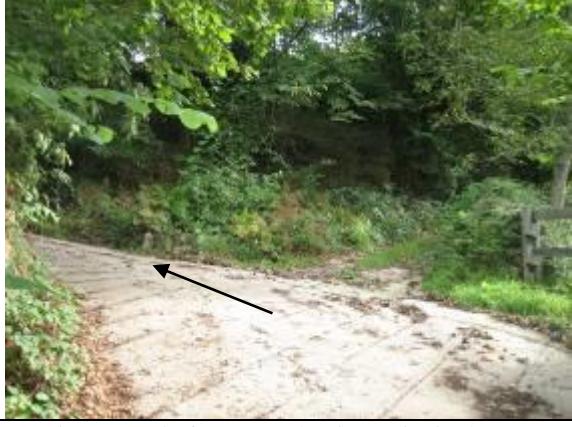
LUGAR/ Coordenadas	P.K.	Tiempo	DESCRIPCION	TRABAJOS
<b>Punto 19</b>  <b>30T 301740</b> <b>4786587</b> <b>Altitud: 688 mts</b>  <b>Firme:</b> hormigón.	2+412	1 h. 04m	Cruce, se toma la dirección de la izquierda,

<b>Cruce,</b> hay marcas de continuidad a la izquierda y X a la derecha pero es necesario repintarlas.
<b>Punto 20</b>  <b>30T 301740</b> <b>4786894</b> <b>Altitud: 722 mts</b>  <b>Firme:</b> hormigón.	2+739	1 h. 09m	Continuamos de frente por la pista principal,

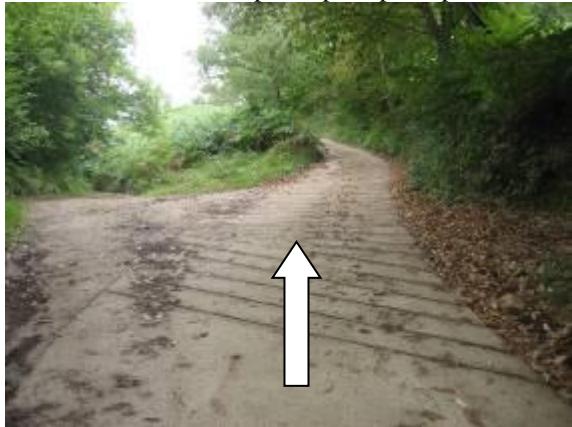
<b>Cruce,</b> hay marcas de continuidad de frente si bien no son visibles por la maleza y faltan X a derecha e izquierda.
<b>Punto 21</b>  <b>30T 301769</b> <b>4786967</b> <b>Altitud: 733 mts</b>  <b>Firme:</b> hormigón.	2+818	1 h. 11m	Seguimos subiendo,

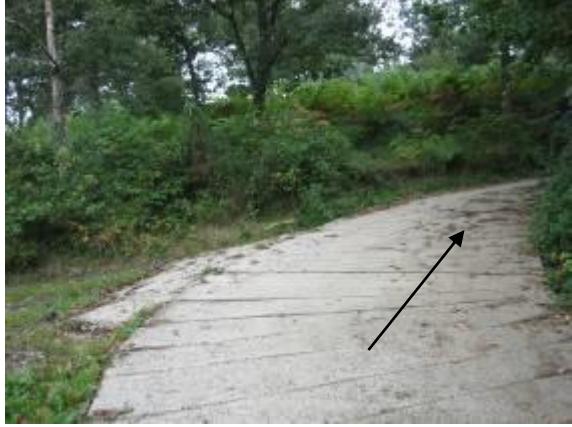
<b>Cruce,</b> hay marcas de continuidad de frente pero falta la X a la izquierda.

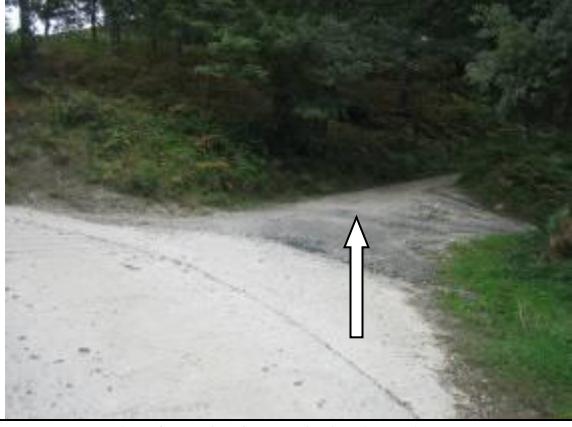
LUGAR/ Coordenadas	P.K.	Tiempo	DESCRIPCION	TRABAJOS
<b>Punto 22</b>  30T 302006 4786898 Altitud: 778 mts  <b>Firme:</b> gravilla.	3+115	1 h. 16m	Cruce, tomamos la pista de grava de la derecha ,

Cruce, hay marcas de continuidad a la derecha pero faltan X a la izquierda y hacia abajo a la derecha.
<b>Punto 23</b>  30T 302141 4786837 Altitud: 800 mts  <b>Firme:</b> tierra.	3+274	1 h. 18m	Tomamos la pista de tierra de la derecha,

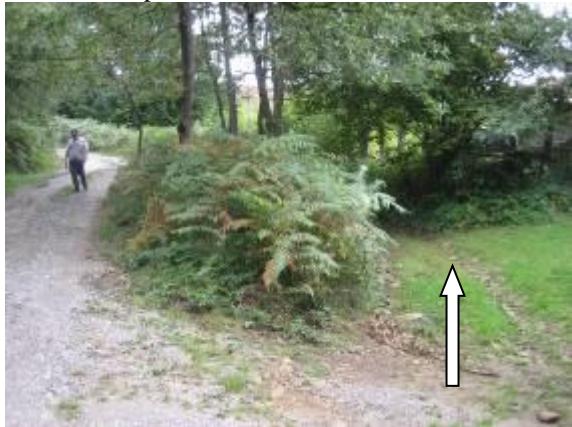
Cruce, hay marcas de continuidad a la derecha pero falta X a la izquierda.
<b>Punto 24</b>  30T 302567 4786429 Altitud: 875 mts  <b>Firme:</b> tierra.	3+944	1 h. 30m	Cruce con pista hormigonada,

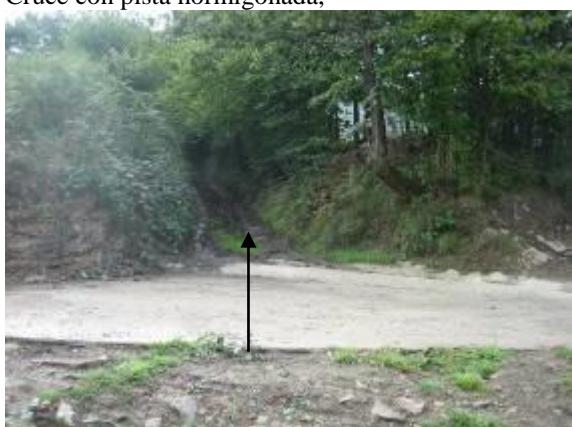
Cruce, sin señalizar, faltan X a derecha e izquierda y marcas de continuidad de frente.

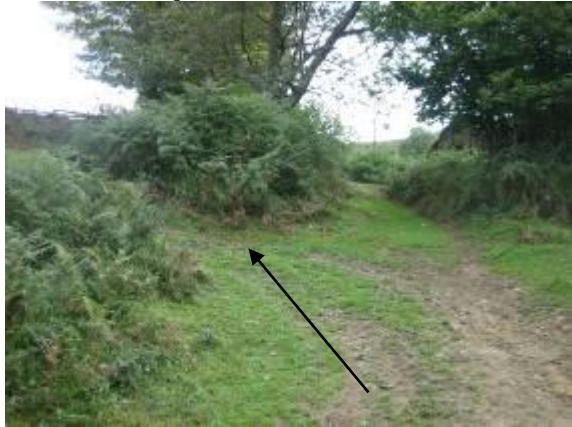
LUGAR/ Coordenadas	P.K.	Tiempo	DESCRIPCION	TRABAJOS
<b>Punto 25</b>  <b>30T 302649</b> <b>4786390</b> <b>Altitud: 888 mts</b>  <b>Firme:</b> tierra.	4+042	1 h. 33m	Giramos a la izquierda,

<b>Cruce,</b> hay marcas de continuidad a la izquierda pero falta X a la derecha.
<b>Punto 26</b>  <b>30T 302659</b> <b>4786476</b> <b>Altitud: 895 mts</b>  <b>Firme:</b> tierra.	4+129	1 h. 35m	Continuamos por la izquierda,

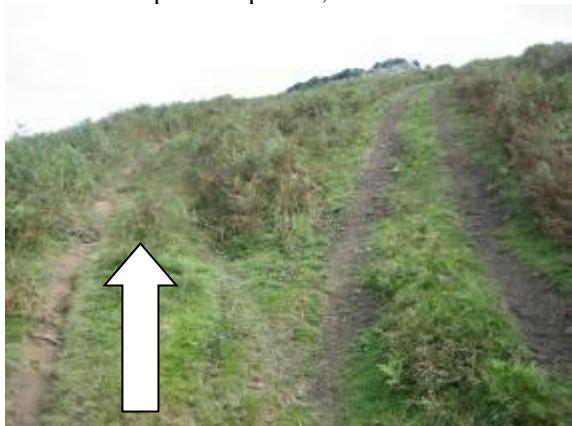
<b>Cruce,</b> sin señalizar, falta X a la derecha y marcas de continuidad a la izquierda.
<b>Punto 27</b>  <b>30T 302708</b> <b>4786536</b> <b>Altitud: 910 mts</b>  <b>Firme:</b> tierra.	4+210	1 h. 37m	Seguimos de frente hacia arriba,

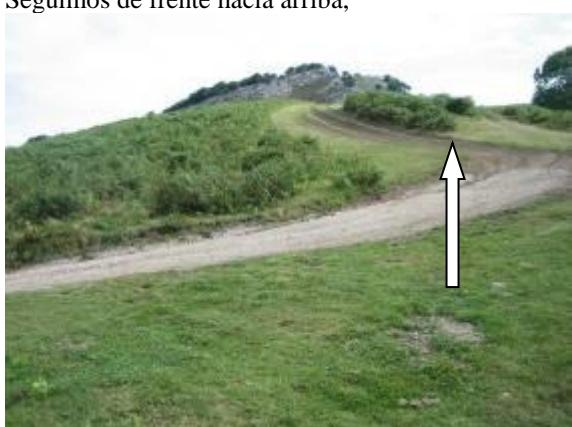
<b>Cruce,</b> sin señalizar, falta X hacia abajo y marcas de continuidad hacia arriba.

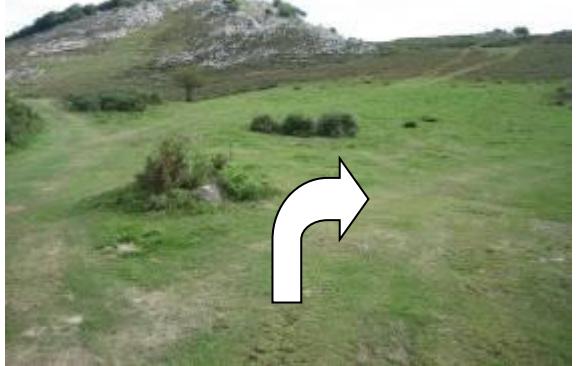
LUGAR/ Coordenadas	P.K.	Tiempo	DESCRIPCION	TRABAJOS
<b>Punto 28</b>  30T 302781 4786594 Altitud: 922 mts  Firme: tierra.	4+313	1 h. 40m	En la campera giramos a la derecha ,

<b>Cruce</b> , hay marcas de continuidad en una piedra poco visibles y falta X a la izquierda.  <b>RECOMENDACIÓN</b> : Al tratarse de una campera sería recomendable poner un poste señalando la buena dirección.
<b>Punto 29</b>  30T 302918 4786553 Altitud: 934 mts  Firme: tierra.	4+466	1 h. 44m	Tomamos la pista de la derecha,

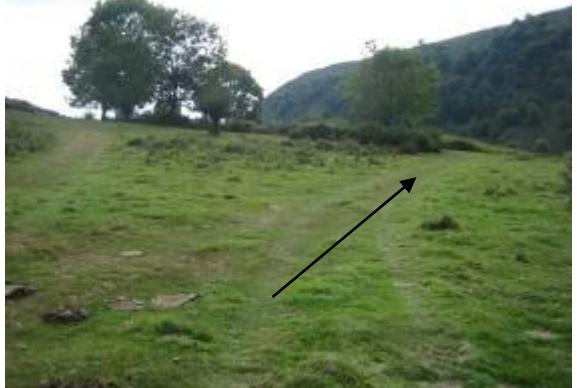
<b>Cruce</b> , hay marcas de continuidad pero más adelante y X a la izquierda, si bien las marcas están muy lejos, en el cierre de la finca particular.  <b>RECOMENDACIÓN</b> : poner un poste direccional.
<b>Punto 30</b>  30T 302945 4786249 Altitud: 925 mts  Firme: tierra.	4+789	1 h. 48m	En Les Collaínes seguimos de frente,

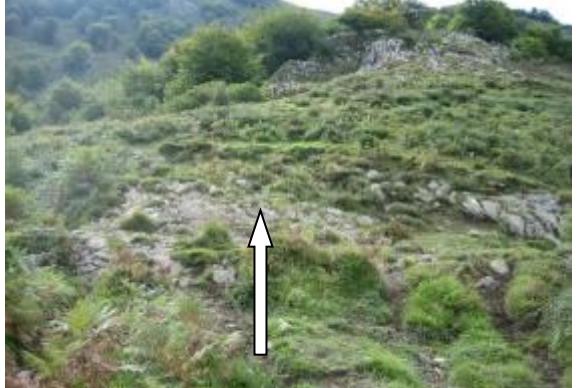
<b>Cruce</b> , hay marcas de continuidad de frente y X a la derecha pero falta una X a la izquierda, para evitar un sendero que da lugar a confusión.

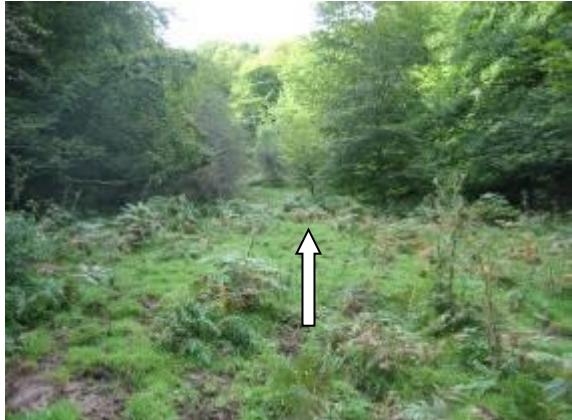
LUGAR/ Coordenadas	P.K.	Tiempo	DESCRIPCION	TRABAJOS
<b>Punto 31</b>  30T 303147 4785898 Altitud: 1008 mts  Firme: tierra.	5+275	2 h. 01m	Continuamos subiendo de frente ,

<b>Zona a limpiar.</b>  <b>COMENTARIO:</b> en este tramo es recomendable poner más marcas de continuidad o postes direccionales ya que el sendero se pierde con mucha facilidad debido a la vegetación.
<b>Punto 32</b>  30T 303197 4785718 Altitud: 1079 mts  Firme: tierra.	5+494	2 h. 08m	Donde los restos de una antigua explotación minera continuar subiendo,

- Hay varias zonas que es necesario **limpiar**, tanto para garantizar la seguridad del senderista como para que las marcas sean visibles, así desde los puntos nº 31 a 33 del rutómetro; alrededor de las piedras donde están las marcas de pintura en los puntos nº 34 y 35 y un desbroce más afondo en los puntos nº 36 y 37 y en la bajada hasta la mayada Feleches (punto nº 39); y también durante la bajada que discurre desde el punto nº 42 al 44.

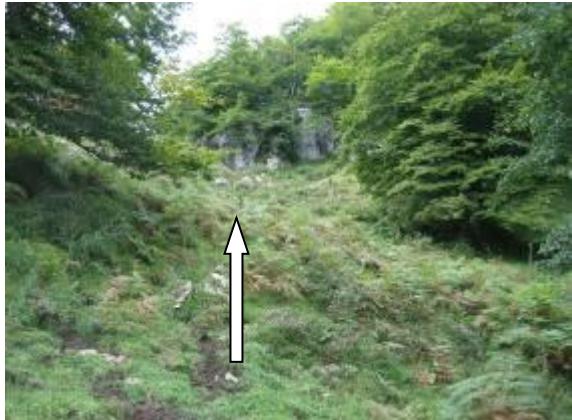
<b>COMENTARIO:</b> En esta zona hay marcas de continuidad donde la mina, pero hay que poner marcas visibles para que en verano, cuando hay mucho helecho se pueda encontrar el sendero. Hay algunos jitos que también indican el sendero y que se pueden aprovechar o poner piedras grandes.
<b>Punto 33</b>  30T 303036 4785249 Altitud: 1158 mts  Firme: campera	6+058	2 h. 24m	Cruzamos las camperas hacia Imblenes,

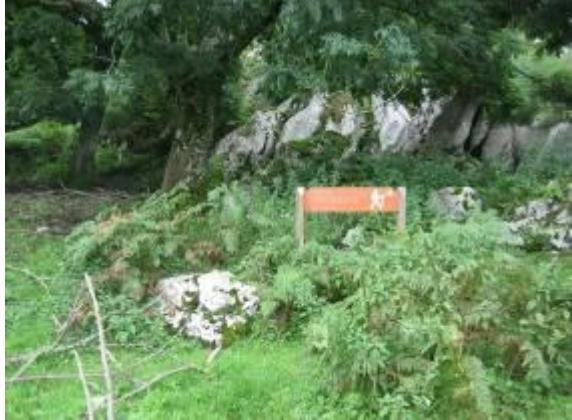
<b>Poste</b> de vista pintoresca del crestón de Xerru Piquero en buen estado.  <b>Fin zona a limpiar</b>

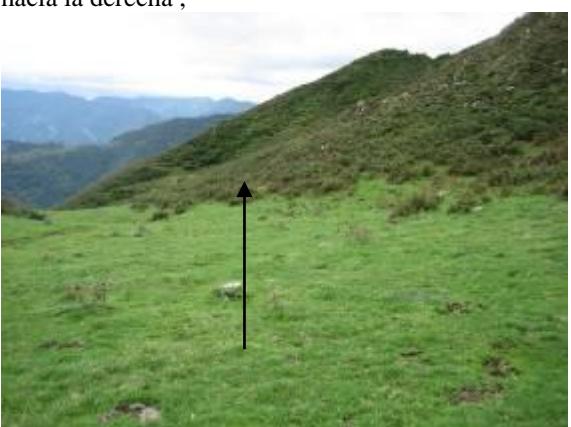
LUGAR/ Coordenadas	P.K.	Tiempo	DESCRIPCION	TRABAJOS
<b>Punto 34</b>  <b>30T 302968</b> <b>4784990</b> <b>Altitud: 1187 mts</b>  <b>Firme:</b> campera.	6+342	2 h. 30m	En la collada de Imblenes seguir en ligero ascenso hacia la derecha ,

Hay marcas de continuidad que indican la buena dirección y X a la izquierda pero no son muy visibles. <b>COMENTARIO:</b> hay una cantidad excesiva de marcas de continuidad, al menos 7 piedras tienen marcas de pintura, lo que es excesivo y además muchas de ellas no se ven por la maleza. <b>RECOMENDACIÓN</b> : poner un poste o una pequeña estaca que indiquen la dirección correcta. <b>Zona a limpiar.</b>
<b>Punto 35</b>  <b>30T 302318</b> <b>4784672</b> <b>Altitud: 1335 mts</b>  <b>Firme:</b> campera.	7+243	3 h. 00m	En el Collado de la Mezquita iniciar la bajada,

- Hay una profusión excesiva de marcas de continuidad en el punto nº 34 del rutómetro que, sin embargo, no evitan que el senderista pueda perderse porque no están a la altura suficiente y muchas de ellas están tapadas por la maleza; es mejor poner menos marcas y más visibles que llenar el paisaje de marcas de pintura; y mejor aún, colocar un pequeño poste o estaquilla visible desde lejos e indicando la dirección a seguir.

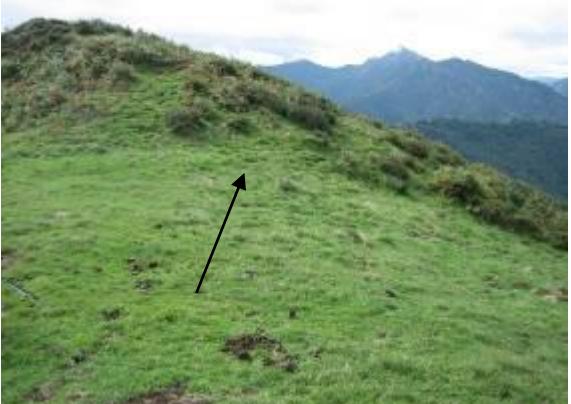
<b>En el collado,</b> hay marcas de continuidad con una flecha que indican la subida al pico Collargayos pero faltan las marcas de continuidad que indiquen la bajada hacia Feleches. <b>Zona a limpiar.</b>

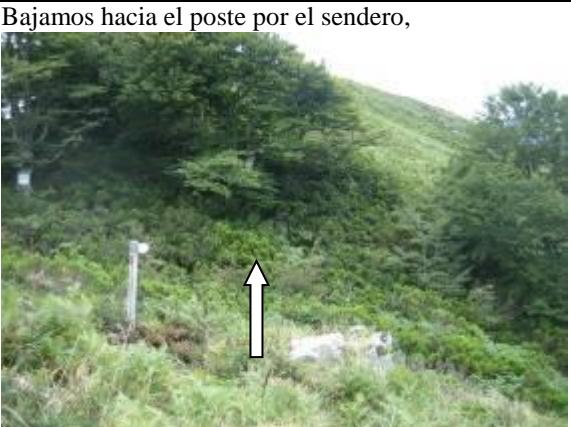
<b>Punto 36</b>  <b>30T 302323</b> <b>4784366</b> <b>Altitud: 1283 mts</b>  <b>Firme:</b> tierra.	7+572	3 h. 11m	Bajamos hacia el poste por el sendero,

<b>Poste soporte de flechas,</b> en mal estado, falta una de las flechas y la que indica Río Nozalín está parcialmente rota. <b>Zona a limpiar.</b>

- El **poste soporte de flechas** del punto nº 36 del rutómetro está roto por lo que hay que sustituirlo y el poste del nº 38, aunque indica la dirección correcta, lleva el nombre de PR-AR 60 (que corresponde a la ruta de Tarna-Mongayo-Tarna) y no la que correspondería de PR-AS 63.

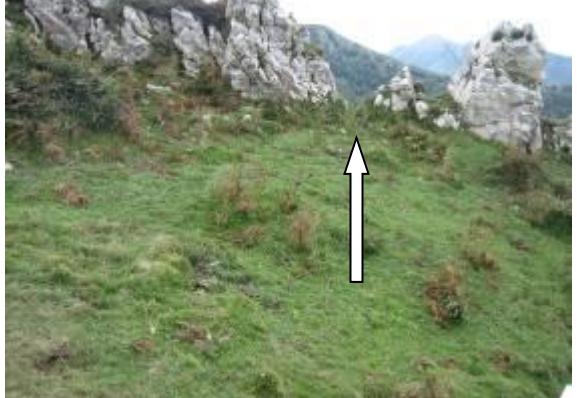
LUGAR/ Coordenadas	P.K.	Tiempo	DESCRIPCION	TRABAJOS
<b>Punto 37</b>  <b>30T 302311</b> <b>4783958</b> <b>Altitud: 1210 mts</b>  <b>Firme:</b> campera.	8+065	3 h. 22m	Continuamos de frente ,

<b>Cruce,</b> hay dos marcas de continuidad de frente en una piedra pero falta la X a la izquierda. <b>Fin zona a limpiar.</b>
<b>Punto 38</b>  <b>30T 302314</b> <b>4783858</b> <b>Altitud: 1204 mts</b>  <b>Firme:</b> campera.	8+167	3 h. 25m	En el collado descendemos hacia Feleches,

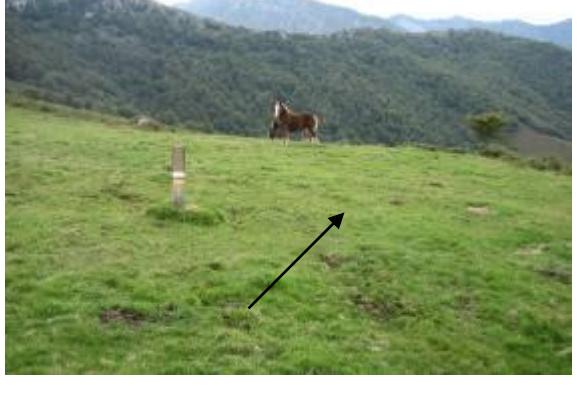
<b>Poste direccional,</b> en buen estado y señalando la dirección correcta pero pone PR-AS 60 y debería llevar el nombre de PR-AS 63 .

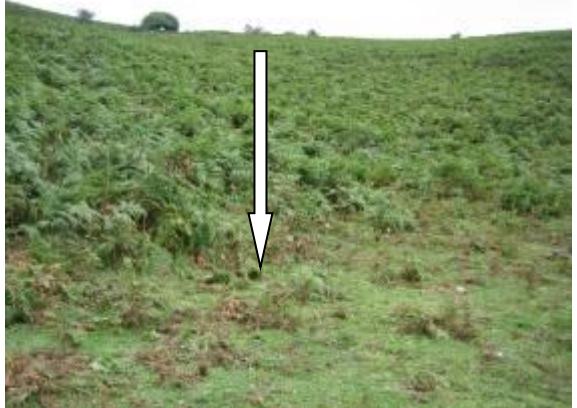
<b>Punto 39</b>  <b>30T 302146</b> <b>4783933</b> <b>Altitud: 1147 mts</b>  <b>Firme:</b> tierra.	8+397	3 h. 29m	Seguimos bajando hacia la mayada de Feleches, (la foto está sacada de espaldas),

<b>Zona a limpiar</b> de helecho sobre todo en las épocas de más afluencia de senderistas(primavera, verano y otoño). <b>COMENTARIO:</b> aunque hay un sendero bien marcado, éste no es visible debido a la gran cantidad de helechos que hay y a su gran altura, como se puede apreciar en la foto.

- De la información obtenida en el albergue de Soto de Agues, de comentarios de internet y de gente que se encontró durante el recorrido, se puede concluir que las épocas de mayor frecuentación de esta ruta son verano, primavera y otoño; sin embargo, en esta época muchos senderistas no realizan la ruta en su totalidad por la imposibilidad de encontrar el sendero y por la confusión en las marcas de pintura; la altura y la gran cantidad de helecho impiden ver el sendero, que sin embargo existe y está bien marcado, pero que no se puede apreciar (ver foto nº 39 del rutómetro). En invierno, cuando ya no hay helecho, muchos senderistas y grupos de montaña realizan esta ruta. Por tanto, es importante buscar una solución al helecho, teniendo en cuenta que un mero desbroce en invierno no solucionará el problema con el que se encuentran los senderistas en verano.

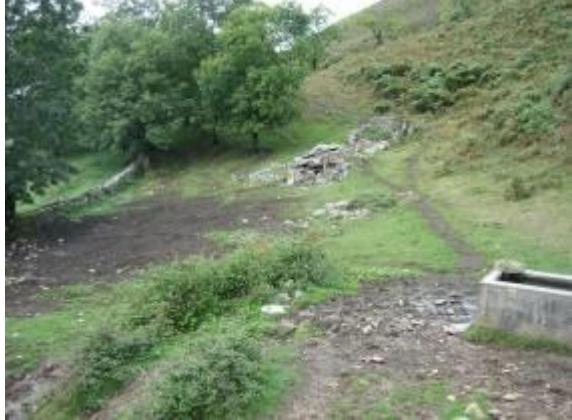
LUGAR/ Coordenadas	P.K.	Tiempo	DESCRIPCION	TRABAJOS
<b>Punto 40</b>  <b>30T 302025</b> <b>4783921</b> <b>Altitud: 1108 mts</b>  <b>Firme:</b> tierra.	8+535	3 h. 33m	Donde la fuente de la mayada de Feleches seguimos de frente en dirección a las cabañas ,

<b>Cruce,</b> hay marcas de continuidad en la fuente y en la pared de una cabaña pero falta X a la izquierda  <b>Fin de zona a limpiar.</b>  <b>RECOMENDACIÓN</b> : poner un poste direccional.
<b>Punto 41</b>  <b>30T 301988</b> <b>4783952</b> <b>Altitud: 1106 mts</b>  <b>Firme:</b> tierra.	8+585	3 h. 34m	Continuamos de frente hacia abajo,

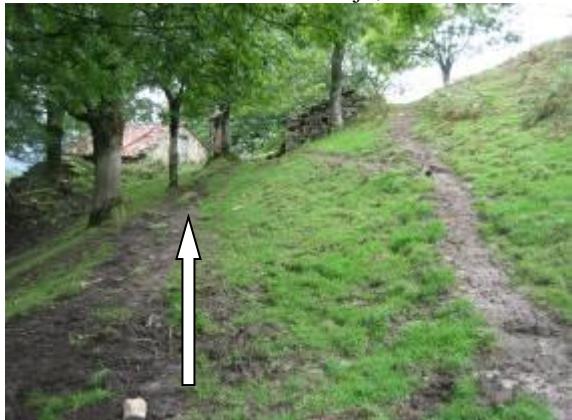
<b>Cruce,</b> faltan marcas de continuidad a la izquierda hacia abajo y X a la derecha hacia arriba.
<b>Punto 42</b>  <b>30T 301933</b> <b>4783967</b> <b>Altitud: 1106 mts</b>  <b>Firme:</b> tierra.	8+642	3 h. 36m	Tomamos el camino que desciende,

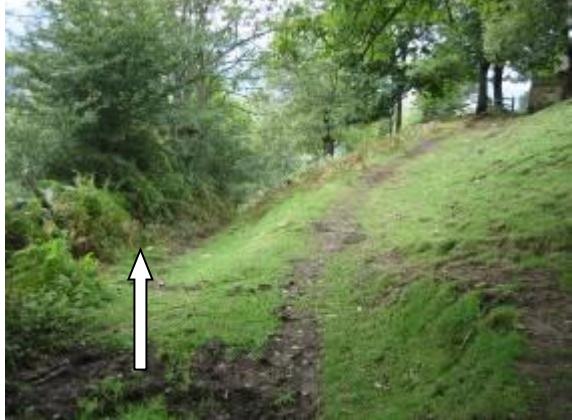
<b>Cruce,</b> con marcas de continuidad hacia abajo pero que están muy desgastadas y faltan dos X a la derecha . Repintar las marcas de continuidad.  <b>Zona a limpiar.</b>

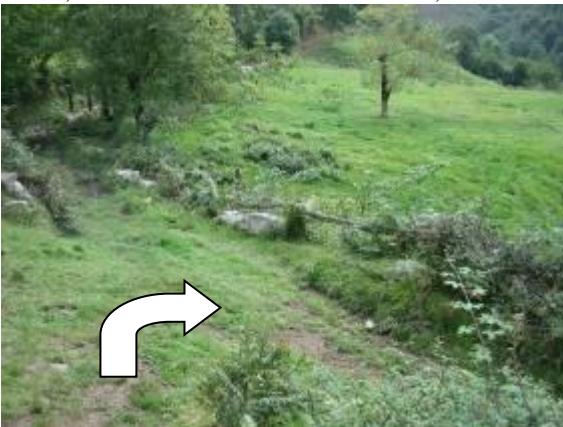
LUGAR/ Coordenadas	P.K.	Tiempo	DESCRIPCION	TRABAJOS
<b>Punto 43</b>  30T 301468 4783906 Altitud: 948 mts  Firme: tierra.	9+284	3 h. 50m	Cruce, tomamos el camino de la derecha,

<b>Cruce</b> , hay X de frente aunque pintada amarillo sobre blanco pero faltan marcas de continuidad a la derecha.
<b>Punto 44</b>  30T 301311 4783797 Altitud: 888 mts  Firme: tierra.	9+604	3 h. 55m	Cruce donde una cabaña tomamos a la derecha,

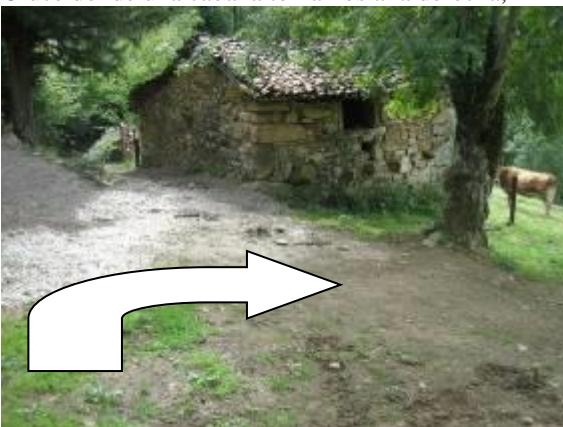
<b>Cruce</b> , hay X a la izquierda pero pintada amarillo sobre blanco y faltan las marcas de continuidad a la derecha.  <b>Fin de zona a limpiar.</b>
<b>Punto 45</b>  30T 301213 4783730 Altitud: 195 mts  Firme: hormigón.	9+945	4 h. 01m	Bajamos hacia la Foz del Nozalín,

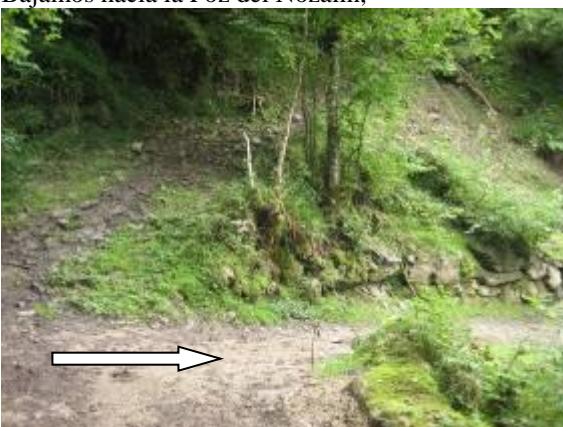
<b>Cruce</b> , sin señalizar, faltan X a la izquierda y marcas de continuidad a la derecha hacia abajo.

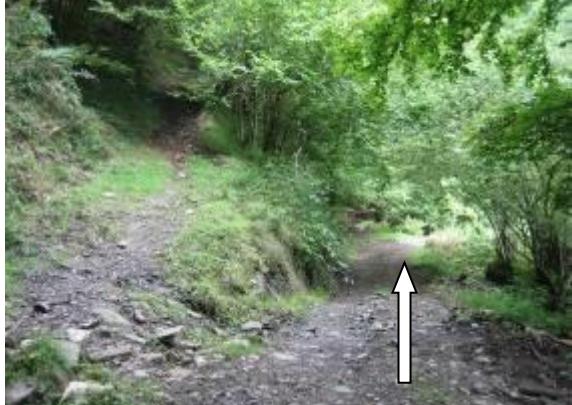
LUGAR/ Coordenadas	P.K.	Tiempo	DESCRIPCION	TRABAJOS
<b>Punto 46</b>  30T 301012 4783878 Altitud: 804 mts  Firme: hormigón.	10+227	4 h. 05m	Cruce, seguimos de frente por la derecha,

<b>Cruce,</b> faltan marcas de continuidad a la derecha y X a la izquierda .
<b>Punto 47</b>  30T 300394 4785326 Altitud: 568 mts  Firme: hormigón.	11+946	4 h. 23m	Tomamos la pista de la izquierda,

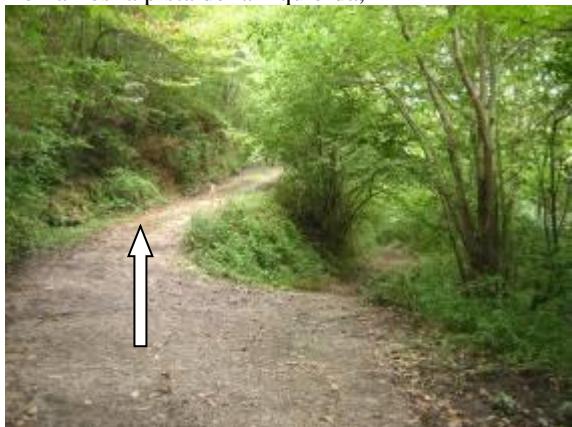
<b>Cruce,</b> hay marcas de continuidad a la izquierda pero falta la X a la derecha en la pista que desciende.
<b>Punto 48</b>  30T 300230 4785856 Altitud: 540 mts  Firme: hormigón.	12+588	4 h. 30m	Cruce con pista hormigonada,

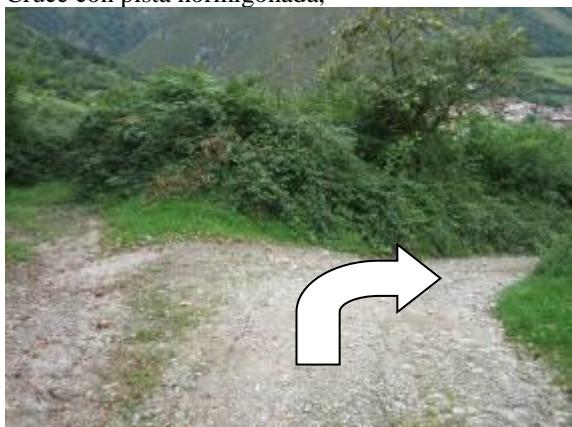
<b>Cruce,</b> hay marcas de continuidad hacia abajo pero falta la X a la izquierda.

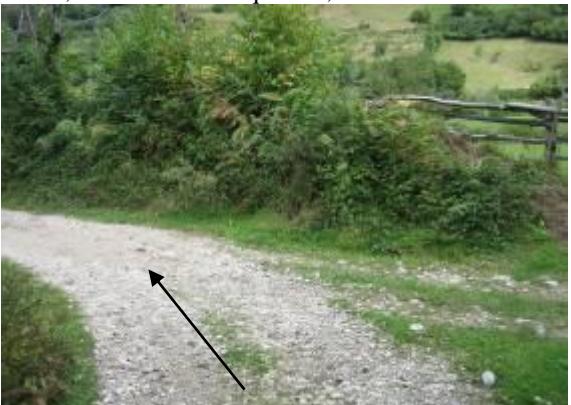
LUGAR/ Coordenadas	P.K.	Tiempo	DESCRIPCION	TRABAJOS
<b>Punto 49</b>  30T 300220 4786063 Altitud: 494 mts  Firme: hormigón.	12+819	4 h. 35m	Cruce, tomamos a la izquierda,

<b>Cruce</b> , hay marcas de continuidad a la izquierda y hay X pero ambas marcas están en la misma piedra; hay que poner la X más hacia la izquierda y pintarla bien pues ahora está amarillo sobre blanco.
<b>Punto 50</b>  30T 300232 4786151 Altitud: 474 mts  Firme: hormigón.	12+918	4 h. 36m	Tomamos la pista de tierra de la derecha,

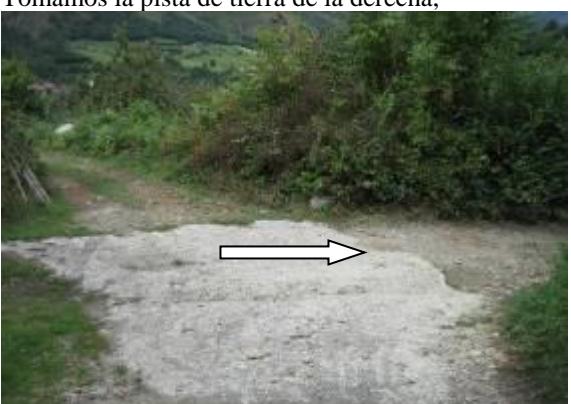
<b>Cruce</b> , sin señalizar, faltan marcas de continuidad a la derecha y X a la izquierda y de frente.
<b>Punto 51</b>  30T 300263 4786230 Altitud: 195 mts  Firme: hormigón.	13+012	4 h. 54m	En el puente sobre el Río Nozalín unión del PR con el ramal que va al Collargayos por Ladines,

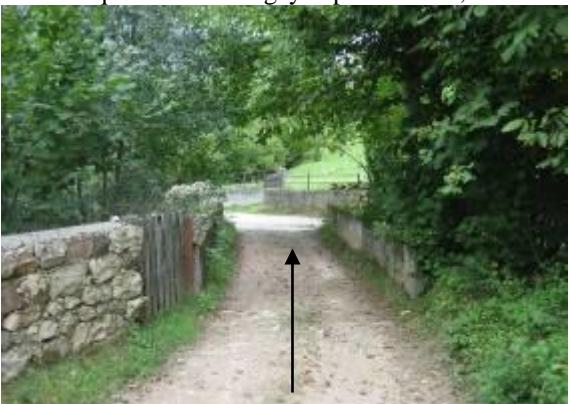
Entronque final, ver la recomendación del punto nº 3 de poner <b>poste soporte de flechas</b> indicando los dos sentidos de la ruta.
