INFORME DE INSPECCION/HOMOLOGACIÓN

PR. AS- 65
Ruta del Cordal de Ponga

FICHA DEL SENDERO PR. AS- 65

Nombre del Sendero: Ruta del Cordal de Ponga

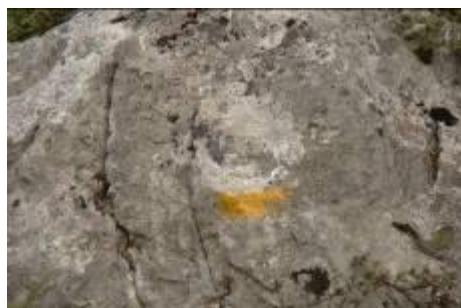
A/ La señalización horizontal. Destacar la falta de señalización desde el comienzo faltan las marcas de confirmación y muchas de las que existen están con falta de color.

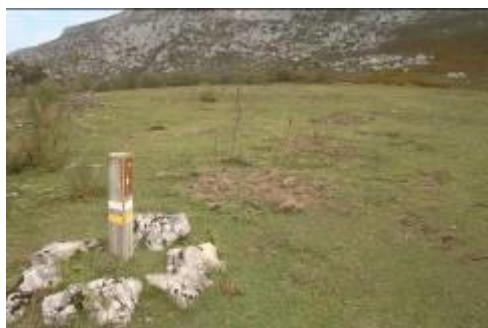
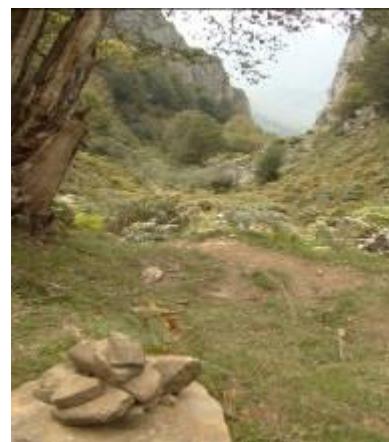
B/ La señalización vertical. Es correcta pero escasa hay postes de porte pequeño y hitos de piedra

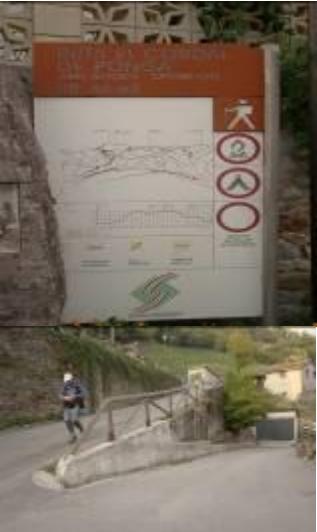
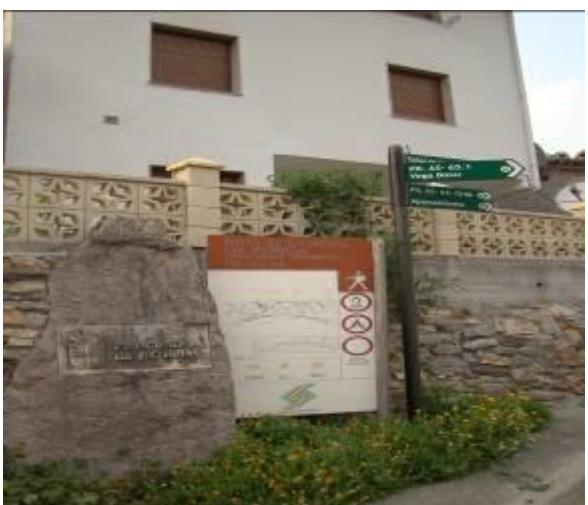
PR. AS – 65 Ruta del Cordal de Ponga		HORARIO: h DISTANCIA : km		
PUNTO DE PARTIDA : Pendones PUNTO DE LLEGADA : Pendones		USOS: Senderismo		
COORDENADAS	COMENTARIOS	distancia	Tiempo	NAVEGACIÓN
Punto 1 NOMBRE DEL LUGAR: Pendones COORDENADAS 30T 316789 4780017 Altura: 762m Tipo de firme: asfalto	Señalización:

0 kM	0h 0m	Iniciamos la ruta en el aparcamiento

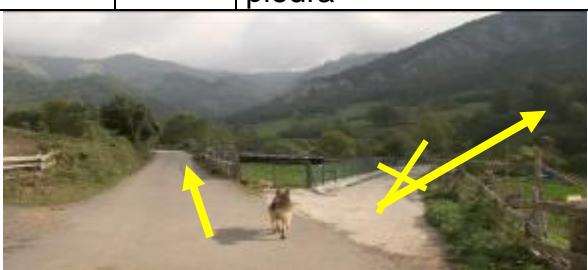
Punto 2 COORDENADAS 30T 3717191 4780321 Altura: 797 m Tipo de firme: Asfalto	Señalización: falta señalizar camino correcto e incorrecto Necesidades: Pintar	0,644kM	0:10 h	Seguimos de frente rodeando el muro de piedra

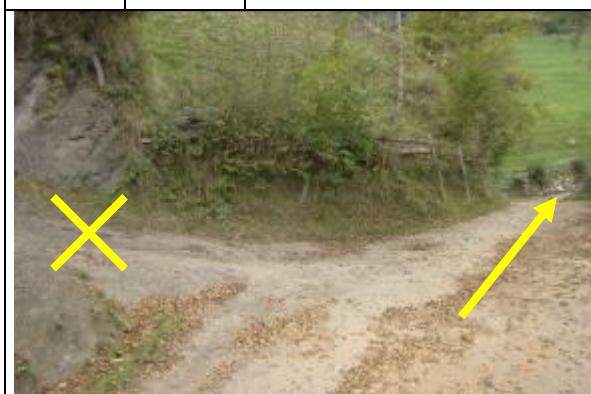
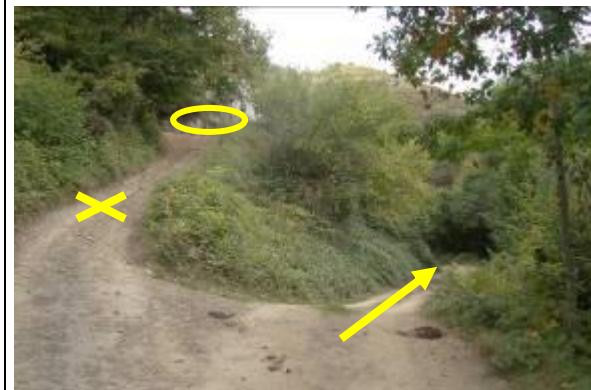
Punto 3 COORDENADAS 30T 317468 4780623 Altura: 812m Tipo de firme: Asfalto	Señalización: Cruce falta señalizar camino correcto e incorrecto Necesidades: pintar	1,078 KM 0,16h El camino correcto sigue de frente
Punto 4 COORDENADAS 30T 317595 4780633 Altura: 823 m Tipo de firme: Empieza pista de tierra y hormigón	Señalización: El cruce tiene una cruz de camino erróneo pero está colocada muy arriba desde el camino no se ve. Necesidades: pintar la señal más próxima al cruce	1,185 KM 0:18 h Seguimos el camino de la derecha

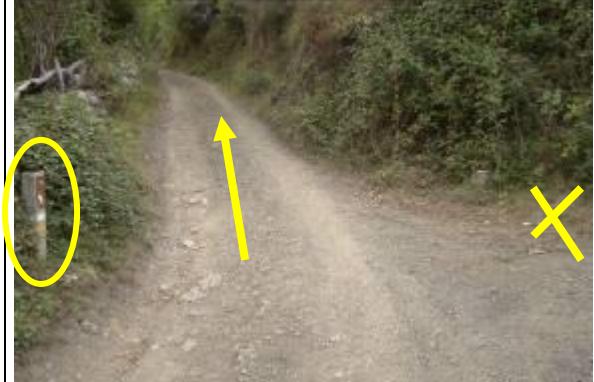
Punto 5 COORDENADAS 30T 317658 4780664 Altura: 822m Tipo de firme: tierra	Señalización: cruce Falta señalizar camino erróneo	1,266 KM

0:21 h	Seguimos la pista de la izquierda
	Necesidades: Pintar camino incorrecto			
Punto 6 COORDENADAS 30T 317705 4780933 Altura: 873m Tipo de firme: Tierra piedras y grijo	Señalización: Cruce importante faltan la marcas de pintura de confirmación y de camino erróneo.	1,595 KM

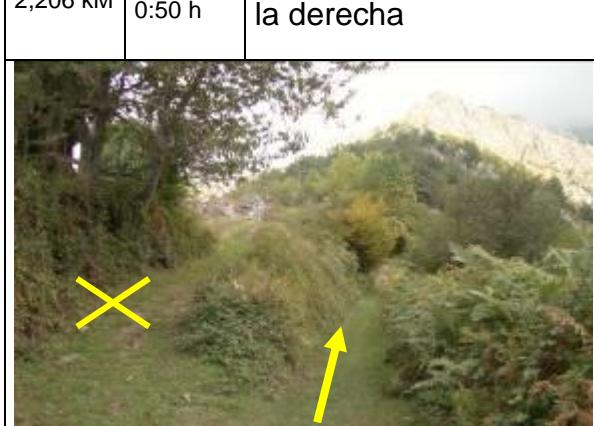
0:31 h	Seguimos por la pista de la derecha
	Necesidades: Pintar las marcas de camino erróneo			
Punto 7 COORDENADAS 30T 317973 4780980 Altura 992m Tipo de firme: Tierra	Señalización: Cruce falta señalizar el camino correcto y el incorrecto

2,206 KM Sen de la Vara	0:50 h Seguimos el camino de la derecha
	Necesidades: Pintar camino incorrecto y correcto

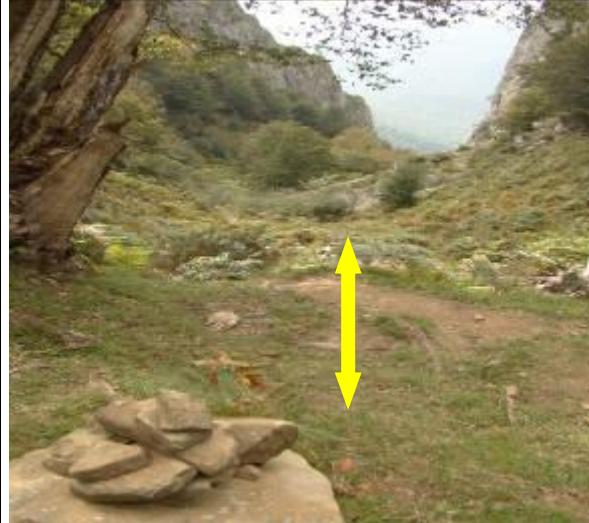
Punto 11 COORDENADAS 30T 318754 4781770 Altura: 1236 m Tipo de firme: Tierra	Señalización: falta pintura de confirmación aunque tenemos los jititos Necesidades: Pintar	3,612kM 1:38 h	Seguimos por la pequeña senda pasamos junto a los jititos

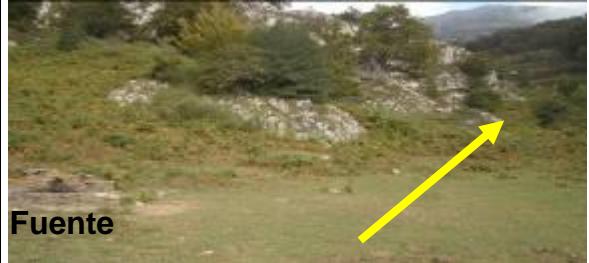
Punto 12 COORDENADAS 30T 318800 4781948 Altura: 1293m Tipo de firme: Tierra-hierba	Señalización: No hay marcas de confirmación ni de camino erróneo Necesidades: marcar camino incorrecto y correcto	3,841 kM 1:42 h	Seguimos por delante del bebedero y un poco a la derecha

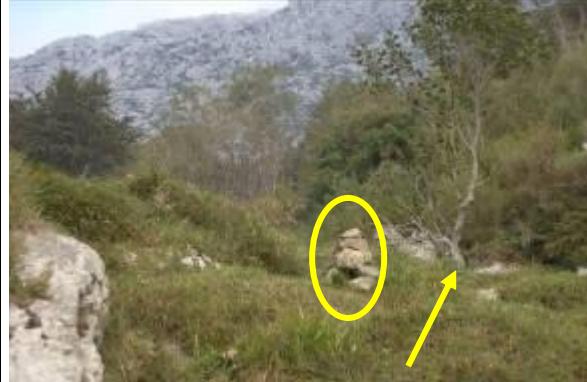
Punto 13 COORDENADAS 30T 318898 4782048 Altura: m Tipo de firme: Tierra y hierba	Señalización: No hay marcas de pintura hay jitos	3,999 KM	1:47h	Pasamos junto al jito y seguimos subiendo
	Necesidades: Pintar

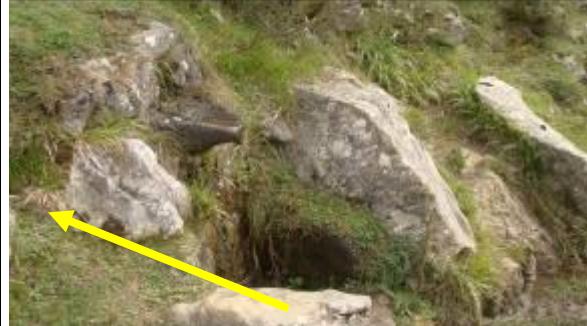
Punto 14 COORDENADAS 30T 318922 4782085 Altura: 1354m Tipo de firme: Tierra - Hierba	Señalización: faltan marcas de confirmación	4,101 KM	1:51 h	Seguimos subiendo a la izquierda del manantial
	Necesidades: pintar

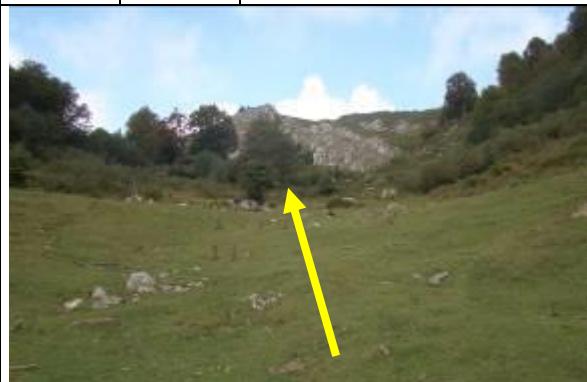
Punto 15 COORDENADAS 30T 318898 4782124 Altura: 1373m Tipo de firme: Tierra - Hierba	Señalización: No hay marcas a la vista y tampoco jitos Necesidades: Pintar	4,168kM 1:53 h Seguimos subiendo por la ladera

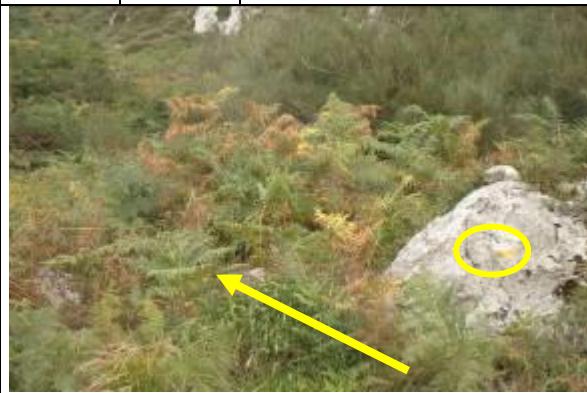
Punto 16 COORDENADAS 30T 318880 4782188 Altura: 1390m Tipo de firme: Tierra- Hierba	Señalización: marcas de confirmación correctas aunque bastante borrosas

Necesidad: repintar	4,247 kM 1:55 h Seguimos hacia arriba por el pequeño sendero entre los helechos

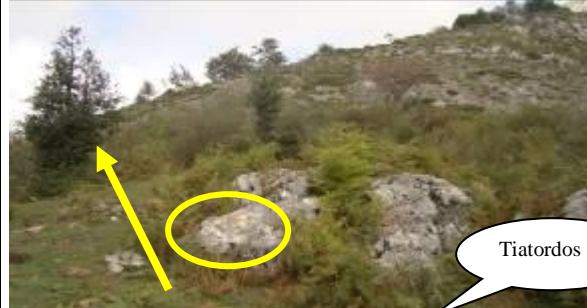
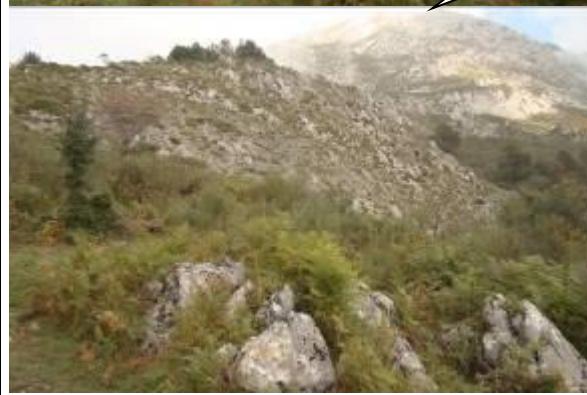
Punto 17 COORDENADAS 30T 318713 4782272 Altura: 1464m Tipo de firme: Tierra- Hierba	Señalización: La señalización es correcta aunque está algo borrosa

4,525kM 2:04 h	Seguimos delante de la piedra girando levemente a la derecha
	Necesidades: repintar

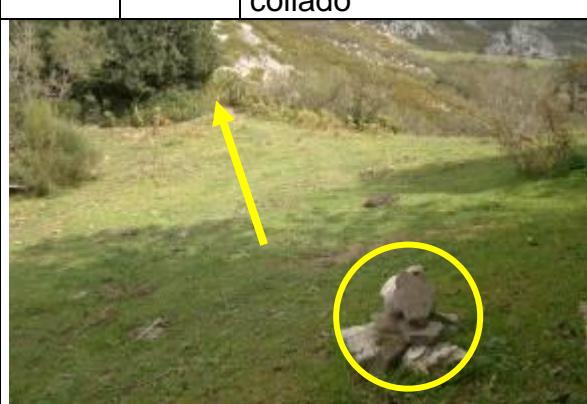
El Tiatordos al fondo
Punto 18 COORDENADAS 30T 318768 4782365 Altura: 1500m Tipo de firme: Tierra-Hierba	Señalización: Faltan marcas de confirmación aunque hay un jito fundamental tanto para subir como para bajar	4,720 kM 2:10 h	Seguimos la pequeña senda que atraviesa el collado
	Necesidades: Pintar

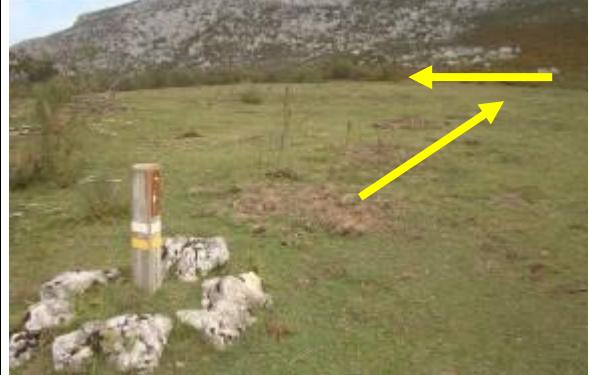
Punto 19 COORDENADAS 30T 318833 4782480 Altura: 1535 m Tipo de firme: Tierra	Señalización: poste de señalización correcto	4,889 kM	2:16 h	Seguimos por la campera hasta encontrarnos con un camino al final de la misma

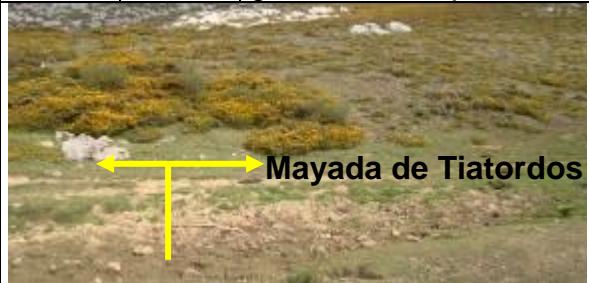
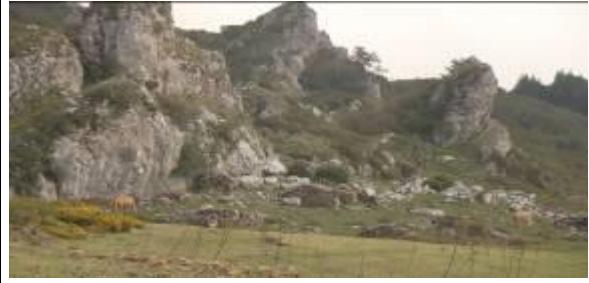
Mayada de Tiatordos

Punto 20 COORDENADAS 30T 318932 4782515 Altura: 1547 m Tipo de firme: Tierra-Hierba	Señalización: falta señalizar dirección Necesidades: Colocar poste de pie para que se vea mejor	5,00 kM	2:19 h	Al encontrarnos con el camino giramos 90 grados a la izquierda

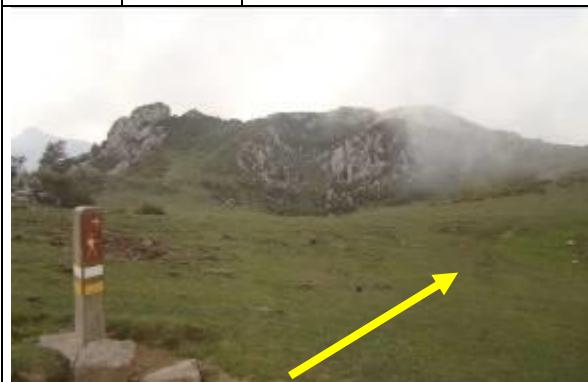
Punto 21 COORDENADAS 30T 318883 4782603 Altura: 1560m Tipo de firme: Tierra - hierba	Señalización: Es correcta	5,150 kM	2:22 h	Seguimos senda por la falda del Tiatordos

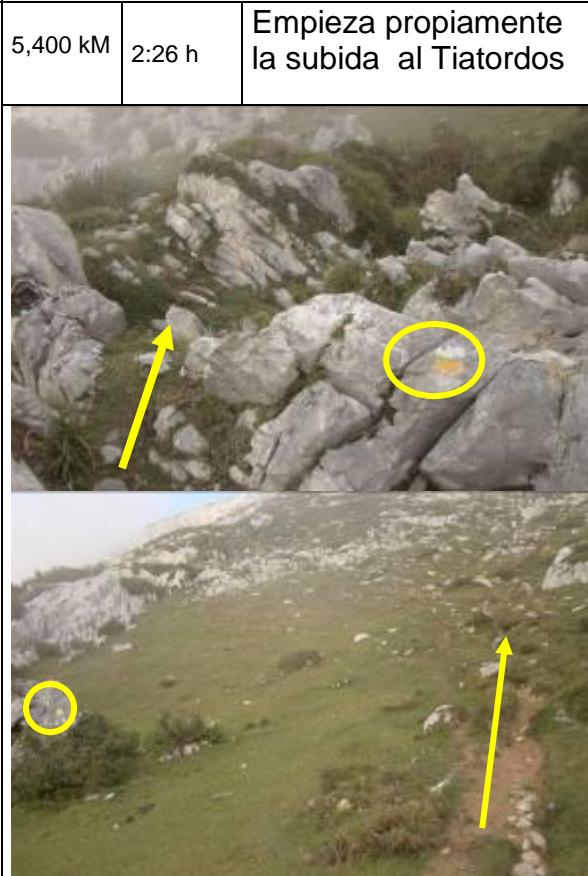
Punto 22 COORDENADAS 30T 318814 4782852 Altura: 1565 m Tipo de firme: tierra	Señalización: Es correcta a partir de aquí comienzan los jitos	5,400 kM	2:26 h	Empieza propiamente la subida al Tiatordos

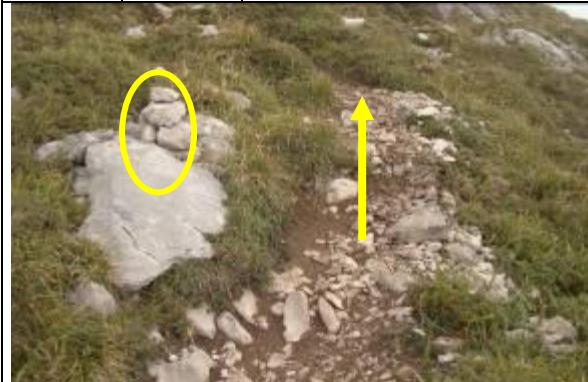
Punto 23 COORDENADAS 30T 319267 4782850 Altura: 1805m Tipo de firme: Tierra	Señalización: No hay pinturas del PR en la Subida. Está señalizado con Jitos Necesidades: Pintar marcar del PR	8,604kM 3:15 h	Ascendemos siguiendo los jitos

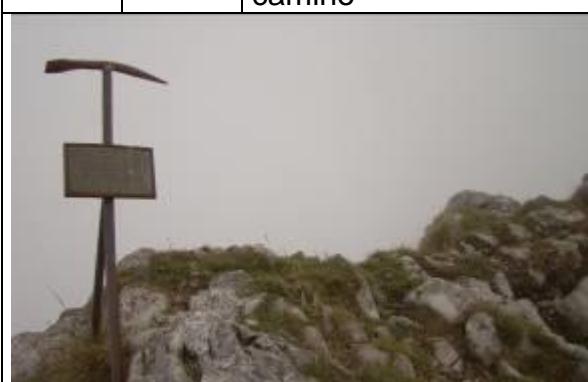
Punto 24 COORDENADAS 30T 319623 4782784 Altura: 1951m Tipo de firme: Tierra y piedra	Señalización: Hay un piolet y buzón de Cumbres	9,085kM 3:26 h	En la cumbre se desciende por el mismo camino

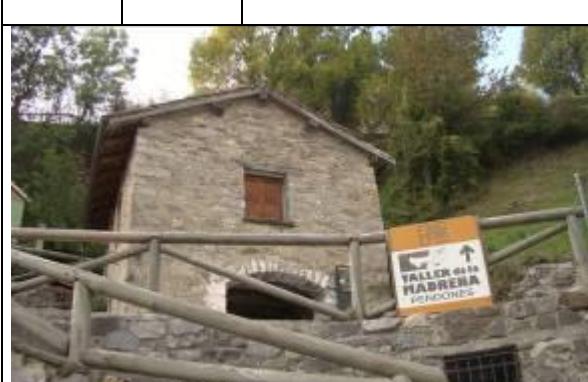
Taller de la Madreña en Pendones

Cumbre del Tiatordos
Punto 25 COORDENADAS 30T 316849 4780137 Altura: 781m Tipo de firme: Asfalto	Señalización: Falta pintura	18,00 km 6.00 h	Fin de la ruta frente al taller de la Madreña
