**INFORME DE LA FEDERACION DE DEPORTES DE  
MONTAÑA ESCALADA Y SENDERISMO DEL  
PRINCIPADO DE ASTURIAS SOBRE LA  
HOMOLOGACION DE LA RUTA DE LA CUEVA DEL  
PINDAL (RIBADEDEVA) PR. AS. 73**

# ESTUDIO DE LA SEÑALIZACION Y ESTADO DEL SENDERO “LA CUEVA DEL PINDAL PR. AS. 73” PARA LA OBTENCION DE LA HOMOLOGACION DEFINITIVA

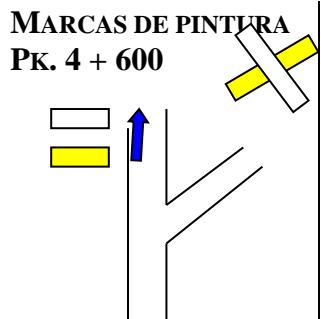
**MARCAS DE PINTURA**  
**PK. 2 + 700, hasta finalizar Pimiango**

**FALTAN MARCAS DE RUTA EQUIVOCADA Y DE CONFIRMACION DE RUTA** En todo el tramo que hay desde el enlace con la senda de subida y la carretera, y el inicio de la senda que va al mirador, preferentemente en todo el pueblo de Pimiango
