**INFORME DE REVISION DE SENDEROS EN ESPACIOS PROTEGIDOS del 1 Cibea  
PRINCIPADO DE ASTURIAS**

**FICHA DEL SENDERO: RUTA DEL VALLE DE CIBEA**

**Nº y Data del Sendero: PR.AS 112**

**Concejo donde se desarrolla Cangas de Narcea**

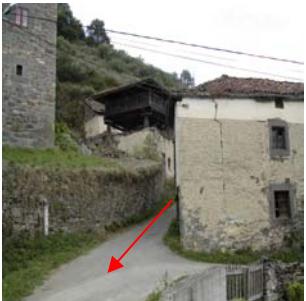
| 15 | | <p><b>OBSERVACIONES</b><br/>Regla de Cibea , seguir hacia la Iglesia<br/><b>En este punto creemos que no estaría demás un panel que explicase los recursos de la zona, palacios, iglesia y el sentido del topónimo Regla</b><br/><b>COORDENADAS</b><br/>29T0707419 UTM4771529 ALTURA: 713 mts<br/>DISTANCIA: 9.440 mts TIEMPO 2.17 '</p> |

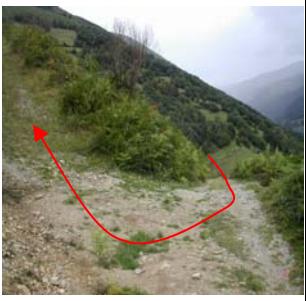
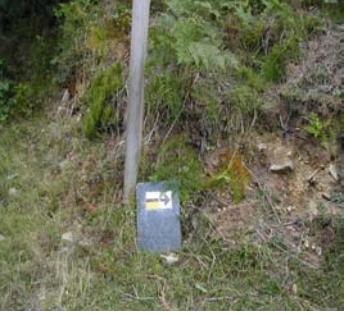
| 24 | | <p><b>OBSERVACIONES</b><br/>Llindeouvella, vira hacia arriba en redondo <b>Señalizado con placa sin cimentación y dada la altura es comida por la vegetación</b><br/><b>COORDENADAS</b><br/>29T0707911 UTM4768903<br/>ALTURA: 950 mts DISTANCIA: 13.540 mts<br/>TIEMPO 3.08 '</p> |
