RUTOMETRO PR-AS 120 RUTA COLLADA DE ISORNO

PR-AS 120 COLLADA DE ISORNO Ficha resumen de evaluación de un sendero

Nombre del Sendero:	PR-AS 120 COLLADA DE ISORNO				
Municipio / Concejo	SOBRESCOPIO		Promotor	Consejería Medio Ambiente	
MIDE	2	3	2	3	
Distancia	11.171 Km			Desnivel Máximo	794 m
Forma ruta:	Circular			Tiempo recorrido	5:13 h (con paradas)
Año de creación:		Fecha de visita	3-04-2015		
Técnico/a de Senderos	Homologable		NO

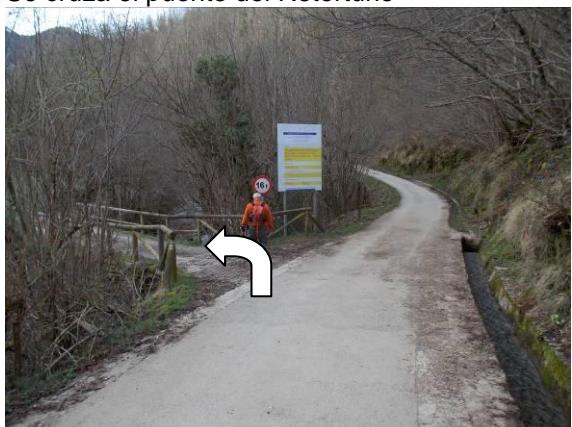
ITINERARIO: Puente de Retorturio-Collada Isorno- Majada de Fresno-Collada de Isorno			Horario : 5 h 12 m Distancia: 11.171mtrs.
PUNTO DE PARTIDA: Puente del Retorturio (Sobrescobio) PUNTO DE LLEGADA: Puente del Retorturio (Sobrescobio)			Usos: Senderismo.
LUGAR/ Coordenadas	P.K.	Tiempo	DESCRIPCION
Punto 1 PUENTE DEL RETORTURIO 30T 298786 4783564 Altitud: 544 mts Firme: hormigon	0+000	.	<p>Se cruza el puente del Retorturio</p>

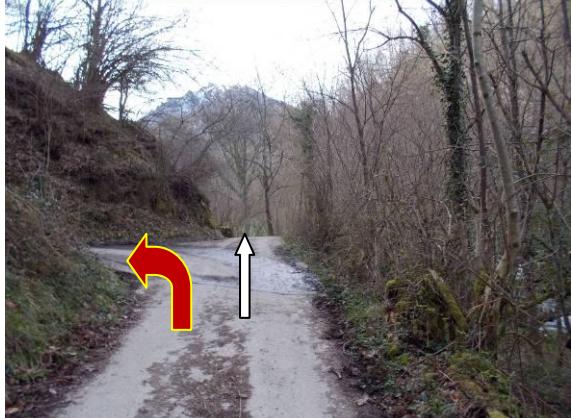
Punto 2 PUNTO DE UNION 30T 298794 4786025 Altitud: 520 mts Firme: tierra.	0+096	2 m	<p>Seguir de frente. Tambien se puede ir por la pista de la izquierda</p>

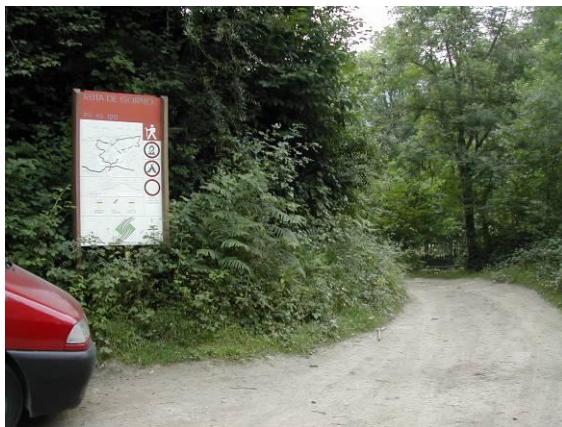
ANTIGUO PANEL HOY DESAPARECIDO

El panel de inicio HA DESAPARECIDO.

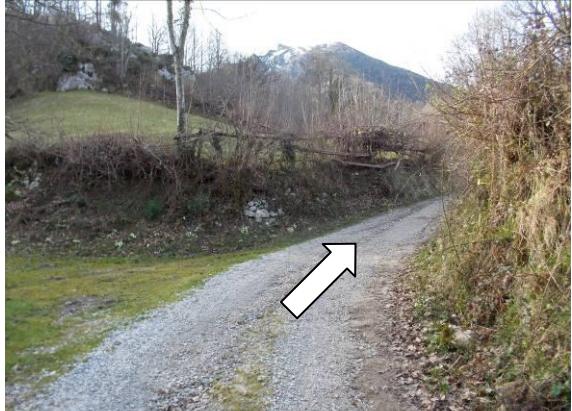
LUGAR/ Coordenadas	P.K.	Tiempo	DESCRIPCION	OBSERVACIONES
Punto3 30T 299195 4782708 Altitud: 677 mts Firme: tierra.	1+134	27 m	Seguir por la pista principal

Cruce, hay marcas de continuidad ni de ruta equivocada.
Punto 4 LIXARIEGO 30T 299189 4782606 Altitud: 731 mts Firme: tierra.	1+359	33 m	Seguimos subiendo desecharndo el camino de la derecha,

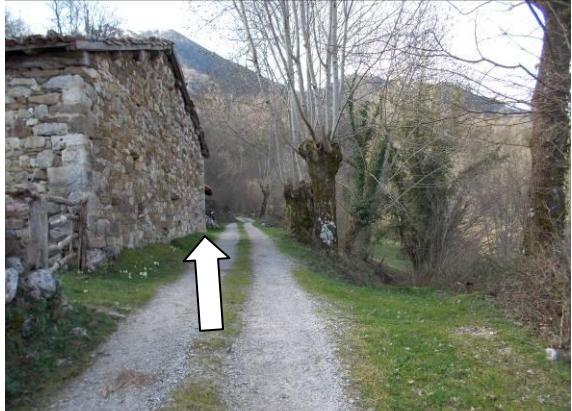
Cruce, hay marcas de continuidad

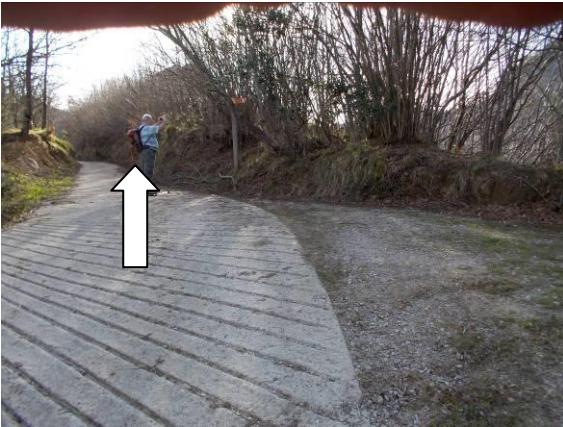
LUGAR/ Coordenadas	P.K.	Tiempo	DESCRIPCION	OBSERVACIONES
Punto 5 30T 299051 4782265 Altitud: 784 mts Firme: hormigon.	1+828	43 m	Seguir por la pista hormigonadaignorando el sendero de la derecha.

Hay un poste con dos flecha

RECOMENDACIONES Poner marcas de pintura y cambiar el poste de sitio, ya que si no conoces la ruta y vienes de la collada de Isorno la flecha indica que se tiene que seguir por el sendero Y NO POR LA PISTA, con lo que te metes en el arroyo de Agues
Punto 6 30T 299385 4782230 Altitud: 835 mts Firme: hormigon.	2+188	53m	Seguir por la pista de hormigon	Cruce, hay marcas de continuidad y de ruta equivocada

- En el PUNTO 5 HABRIA QUE PONER BIEN ORIENTADO EL POSTE.
- Convendria desbrozar el sendero entre la majada de Morteres hasta Majada de Fresno. (VER puntos del rutómetro).

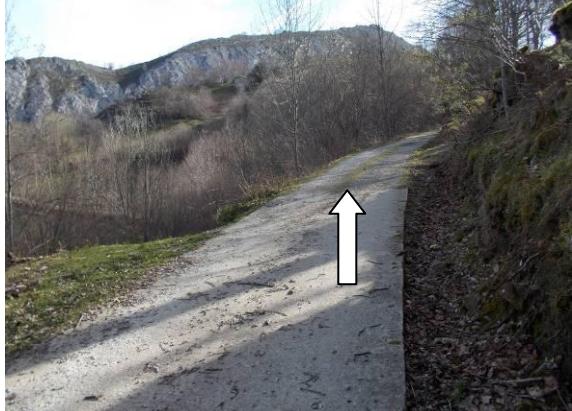
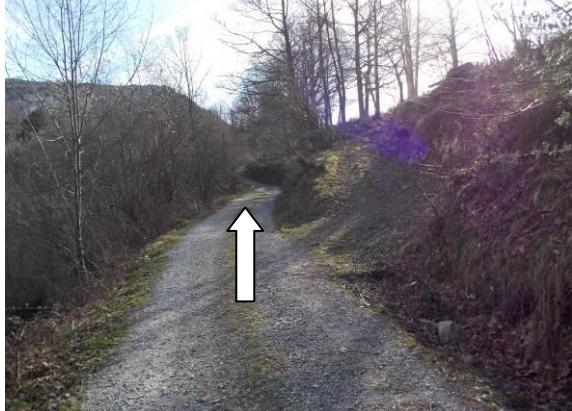
LUGAR/ Coordenadas	P.K.	Tiempo	DESCRIPCION	OBSERVACIONES
Punto 7 30T 299530 4782244 Altitud: 860 mts Firme: hormigon	2+339	57 m	<p>Seguir por la pista de hormigon.</p>

Cruce, hay marcas de continuidad y de ruta equivocada
Punto 8 MUDRIELLOS 30T 299681 4782256 Altitud: 868 mts Firme:hormigon.	2+492	1 h 1 m	Seguir defrente por la pista de hormigon	Cruce, hay marcas de continuidad y de ruta equivocada, asi como una flecha de madera indicando Ladines

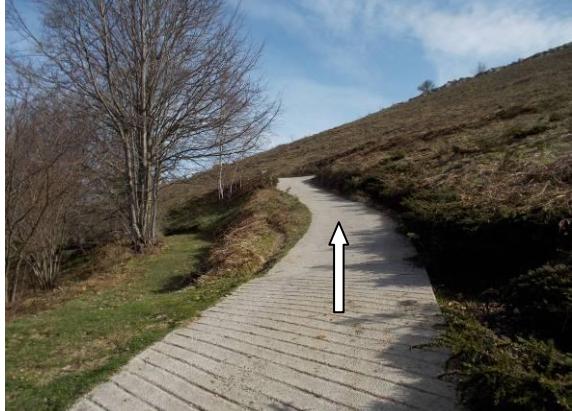
LUGAR/ Coordenadas	P.K.	Tiempo	DESCRIPCION	OBSERVACIONES
Punto 9 30T 299791 4782262 Altitud: 880 mts Firme: hormigon.	2+613	1 h 4 m	Seguir de frente por la pista de hormigon de la derecha

Cruce, hay marcas de continuidad y de ruta equivocada.

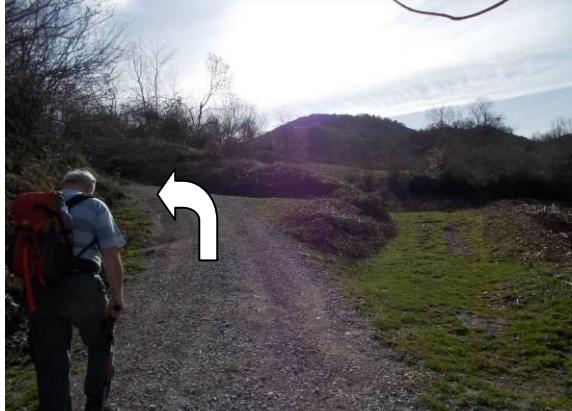
Cruce, hay marcas de confirmacion de ruta Hay un poste Si clavar, apoyado en el talud.

RECOMENDACIONES Clavar el poste

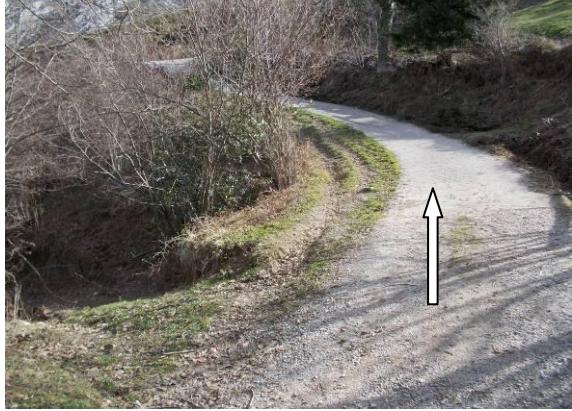
LUGAR/ Coordenadas	P.K.	Tiempo	DESCRIPCION	OBSERVACIONES
Punto 11 30T 300137 4782227 Altitud: 954 mts Firme: Tierra.	3+022	1 h 14 m	Seguir por la pista principal

Cruce , hay marcas de confirmacion de ruta
Punto 12 LA BAUGA 30T 300353 4782086 Altitud: 1000 mts Firme: Tierra.	3+384	1 h 28 m	Seguir por la pista de la izquierda

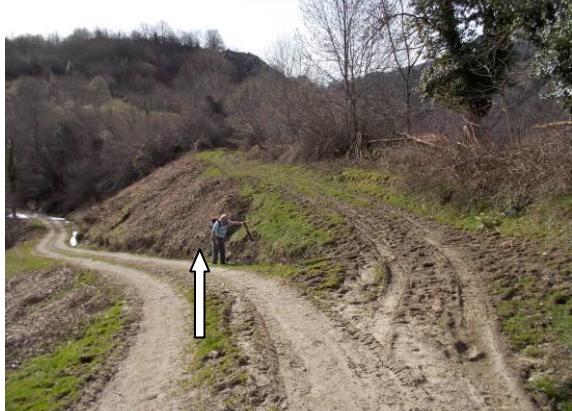
Hay un poste Si clavar, apoyado en el talud. RECOMENDACIONES Clavar el poste

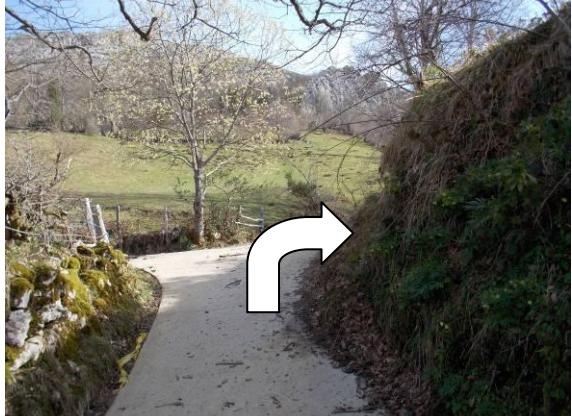
LUGAR/ Coordenadas	P.K.	Tiempo	DESCRIPCION	OBSERVACIONES
Punto 13 FINAL DEL HORMIGON 30T 301533 4786307 Altitud: 1.011 mts Firme: Tierra.	3+768	1 h 37 m	Seguir por el camino de LA DERECHA

Cruce, hay marcas de ruta equivocada y de confirmacion de ruta

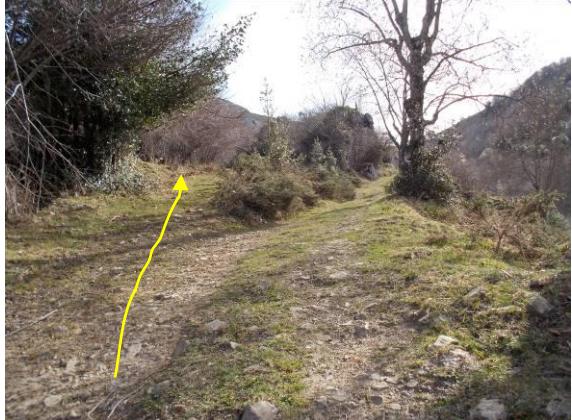
LUGAR/ Coordenadas	P.K.	Tiempo	DESCRIPCION	OBSERVACIONES
Punto 14 30T 300765 4782120 Altitud: 1.051 mts Firme: Tierra	3+961	1 h 43 m

Cruce , hay marcas de confirmacion de ruta
Punto 15 30T 300887 4782111 Altitud: 1.061 mts Firme: Tierra	4+087	1 h 46 m	Girar a la izquierda y coger el estrecho sendero que deja el prado a la derecha

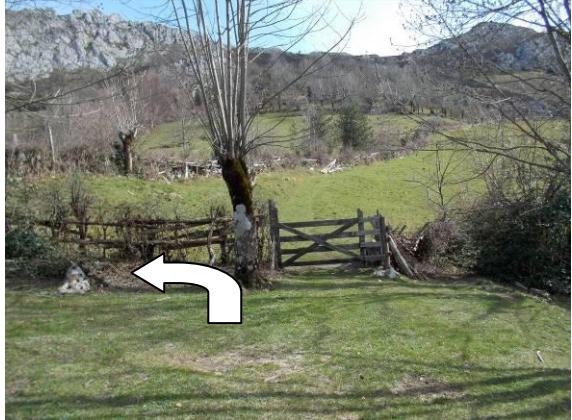
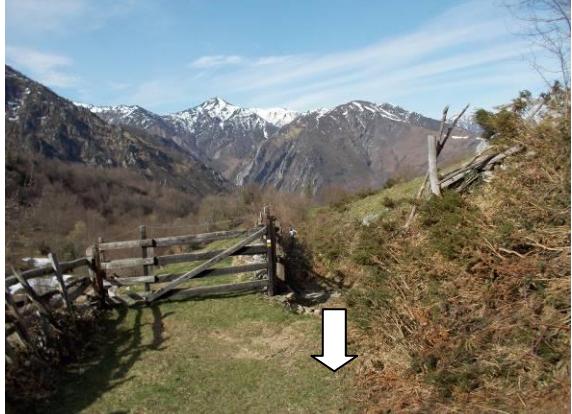
Cruce , hay marcas de confirmacion de ruta

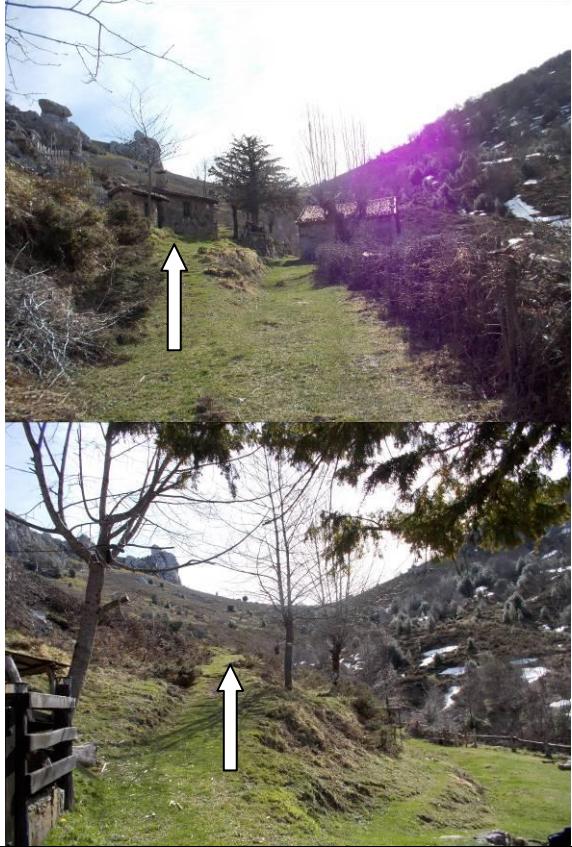
LUGAR/ Coordenadas	P.K.	Tiempo	DESCRIPCION	OBSERVACIONES
Punto 16 30T 301175 4782176 Altitud: 1.107 mts Firme: tierra	4+404	1 h 57 m	<p>Seguir por el de la izquierda</p>

Cruce , hay marcas de confirmacion de ruta
Punto 17 30T 301563 4782012 Altitud: 1.185 mts Firme: Tierra.	4+894	2 h 12 m	<p>Seguir por el sendero de la izquierda que se dirige al collado</p>

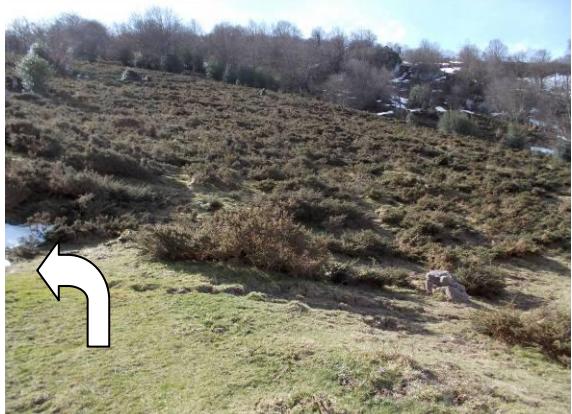
Cruce , hay marcas de ruta equivocada

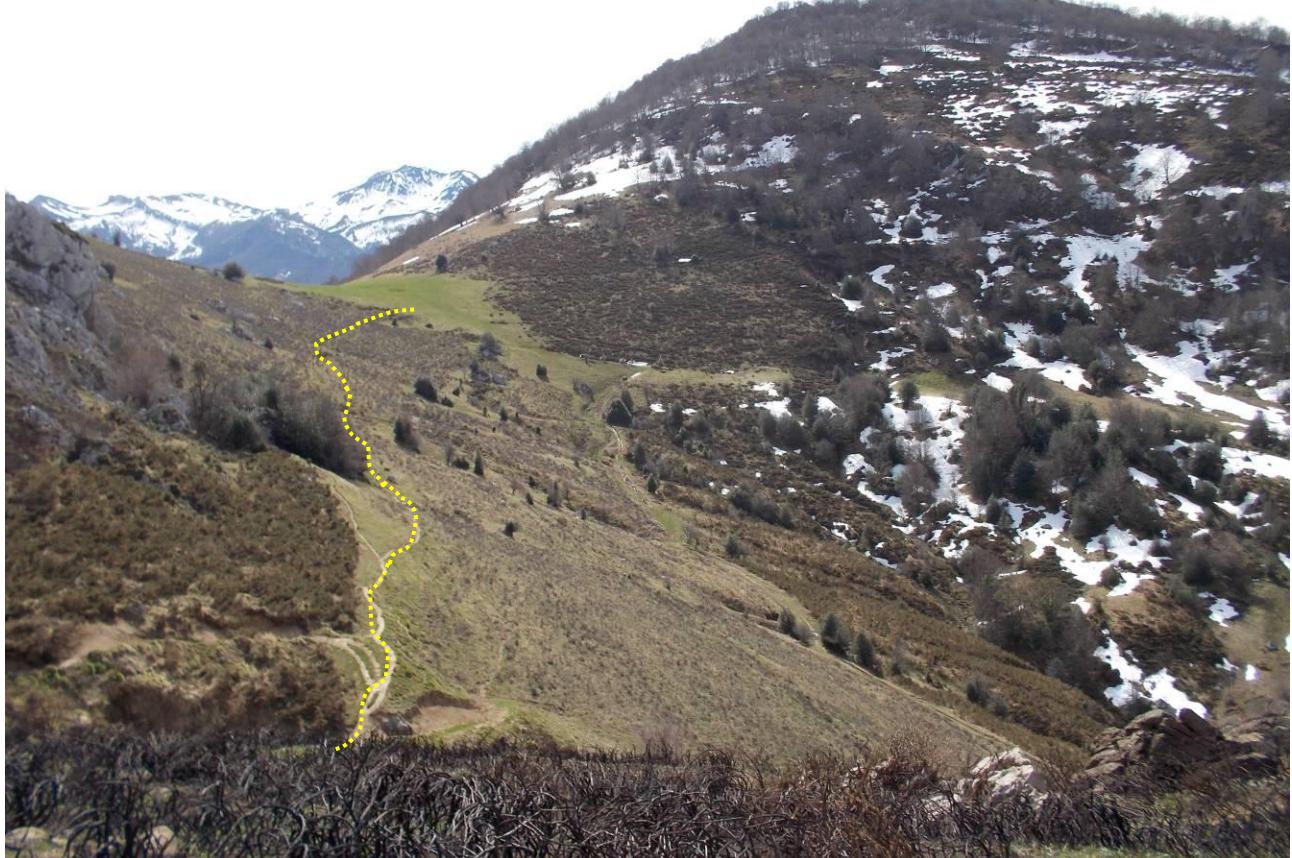
LUGAR/ Coordenadas	P.K.	Tiempo	DESCRIPCION	OBSERVACIONES
Punto 19 FUENTE EL FITO 30T 301416 4782301 Altitud: 1.201 mts Firme: tierra.	5+654	2 h 34 m	Ascender por el camino de la derecha	Cruce , hay un poste

Tramo por dónde va la ruta

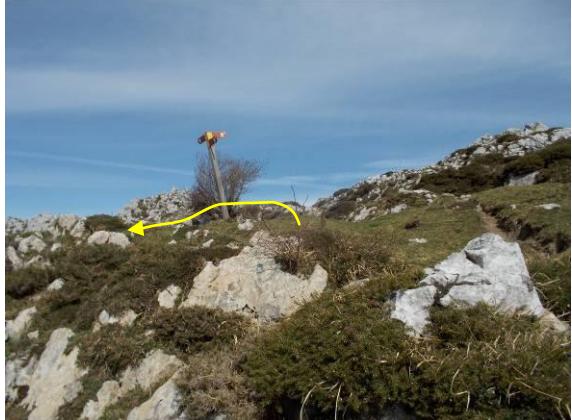
LUGAR/ Coordenadas	P.K.	Tiempo	DESCRIPCION	OBSERVACIONES
Punto 20 BRAÑA LES MORTERES 30T 301314 4782455 Altitud: 1.252 mts Firme: rocas.	5+862	2 H 42 M	Girar a la izquierda	<p>Cruce, hay marcas de confirmacion de ruta. Y un poste con dos flechas</p>

<p>RECOMENDACIONES Desde este punto hasta el 21 convendria poner más marcas de pintura, de forma que desde una se viera la siguiente, en ambos sentidos). Así mismo convendría desbrozar el camino, para hacer una traza visible</p>

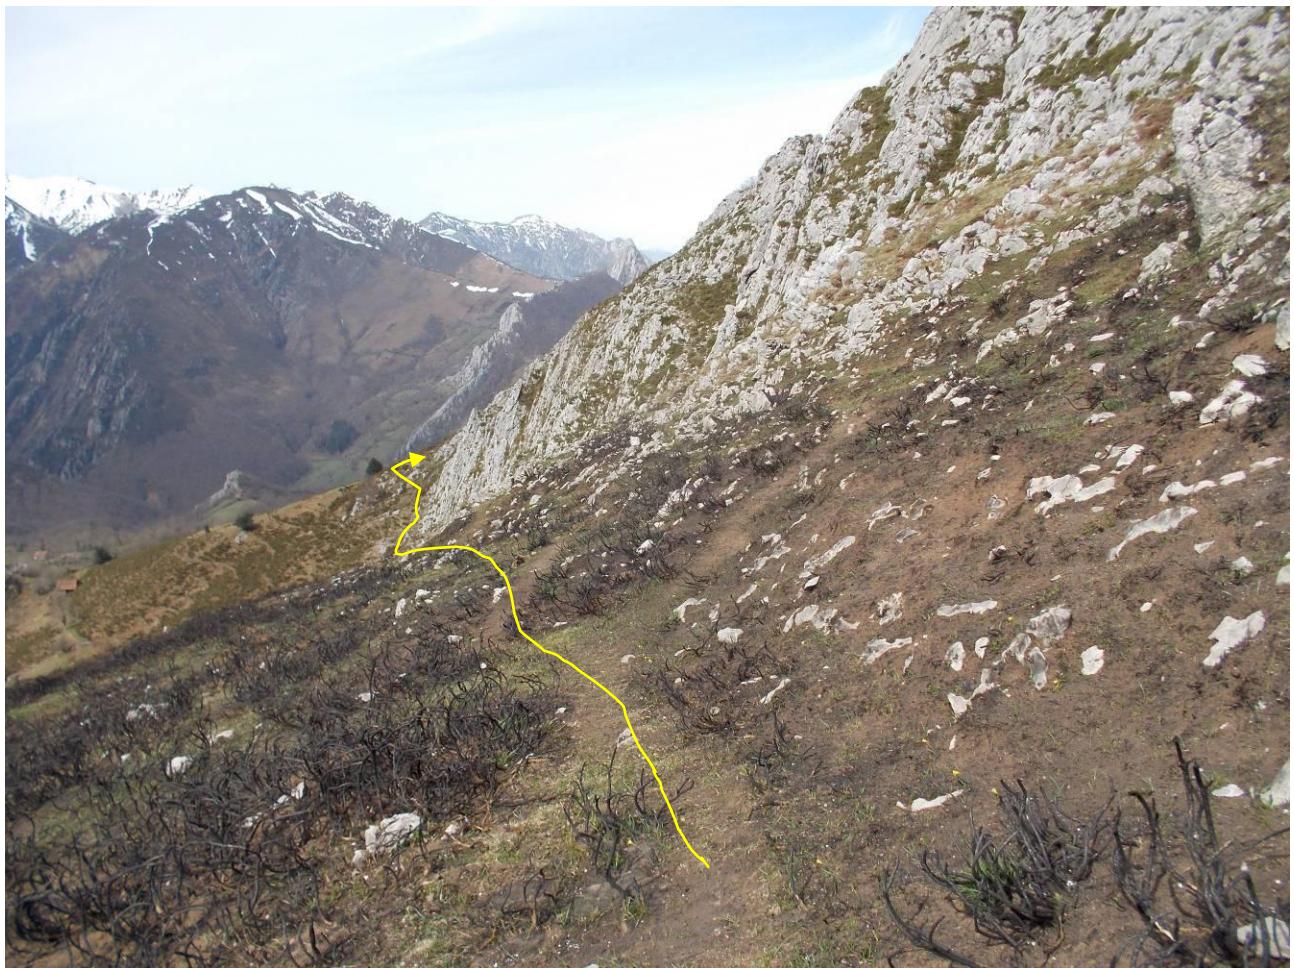
LUGAR/ Coordenadas	P.K.	Tiempo	DESCRIPCION	OBSERVACIONES
ZONA A DES BROZAR				Cruce , hay marcas de confirmacion de ruta .
Punto 21 FINAL DE LA CRESTA ROCOSA 30T 300696 4782479 Altitud: 1.142 mts Firme: rocas. .	6+531	3 h 12 m	Girar a la derecha Y ASCENDER entre las rocas 	Cruce , hay marcas de ruta de confirmacion de ruta RECOMENDACIONES Poner alguna marca que se vea bien, en la roca de la derecha en el camino

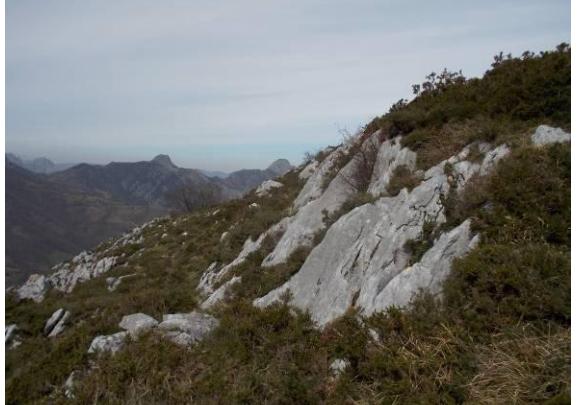
ZONA A DESBROZAR PARA QUE SE VEA LA SENDA
Punto 22 30T 300372 4782703 Altitud: 1.141 mts Firme: tierra.	6+951	3 h 35 m	<p>Girar a la derecha e introducirse en el hayedo</p>

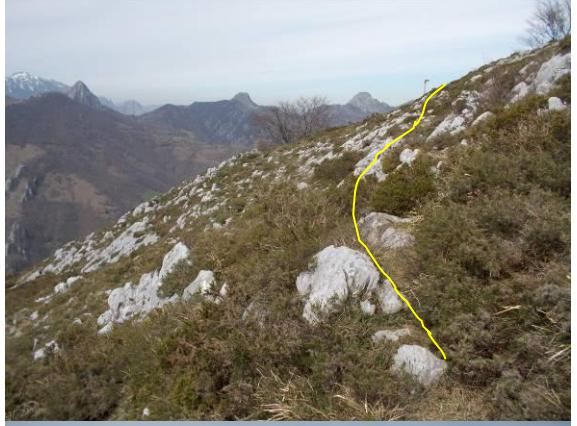
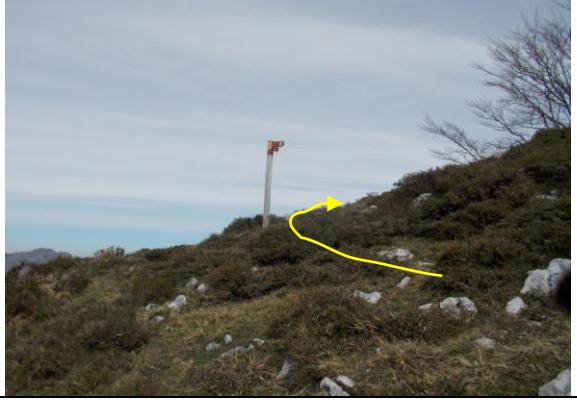
Marcas de confirmacion de ruta y poste con dos flechas

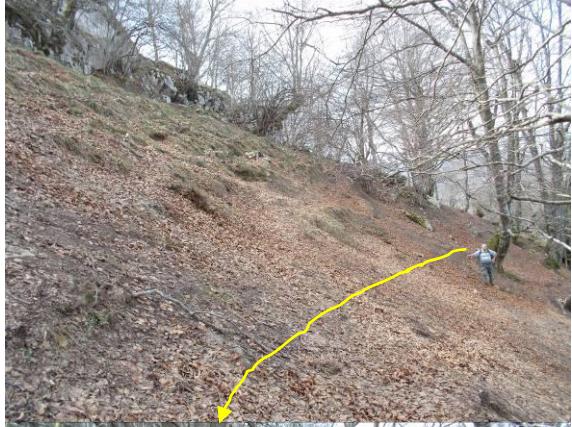
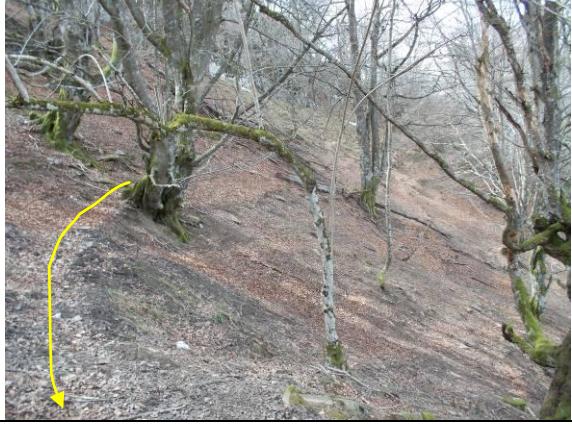
LUGAR/ Coordenadas	P.K.	Tiempo	DESCRIPCION	OBSERVACIONES
.			<p>La ruta atraviesa el hayedo en llano</p>

<p>Marcas de confirmacion de ruta</p> <p>RECOMENDACIONES Poner más marcas que se vea bien, desde una a la otra.</p>
Punto 23 30T 300589 4783077 Altitud: 1079 mts Firme: tierra.	7+461	3 h 53 m	<p>Girar a la izquierda y coger el sendero que desciende ligeramente</p>

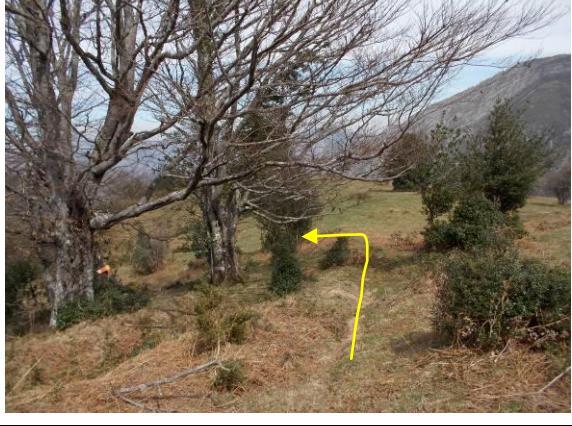
<p>Poste con dos flechas suelto y pegado a un arbol</p>

<p>LUAR DE POSIBLE PERDIDA</p> <p>RECOMENDACIONES Clavar el poste en el suelo.</p>

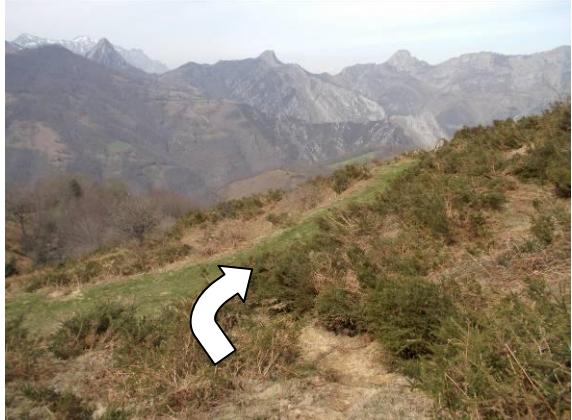
LUGAR/ Coordenadas	P.K.	Tiempo	DESCRIPCION	OBSERVACIONES
Punto 25 30T 300515 4783107 Altitud: 1.051 m Firme: tierra. .	7+564	3 h 37 m	Girar a la derecha

NO HAY SEÑALIZACION RECOMENDACIONES En este punto habría poner un poste indicando el ascenso hacia el Collado de Isorno y poner marcas de pintura de confirmación de ruta. ES UN PUNTO MUY CONFLICTIVO EN EL CASO DE QUE SE QUIERA IR A LA COLLADA DE ISORNO, YA QUE LO NORMAL ES CONTINUAR POR EL SENDERO ANCHO.

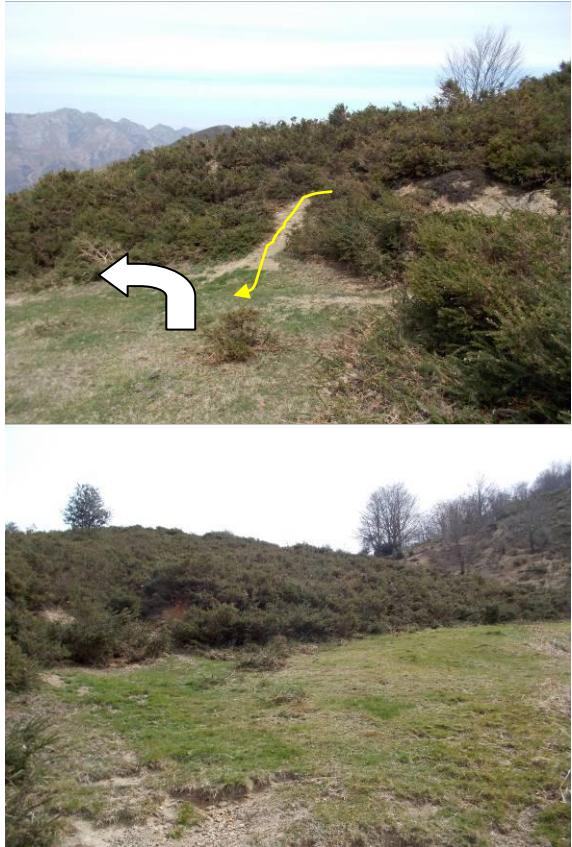
LUGAR/ Coordenadas	P.K.	Tiempo	DESCRIPCION	OBSERVACIONES
Punto 26 30T 300480 4783152 Altitud: 1.050 m Firme: Tierra.	7+711	3 h 58 m	Seguir por el camino ancho

RECOMENDACIONES En este punto se puede ascender hacia la Collada de Isorno

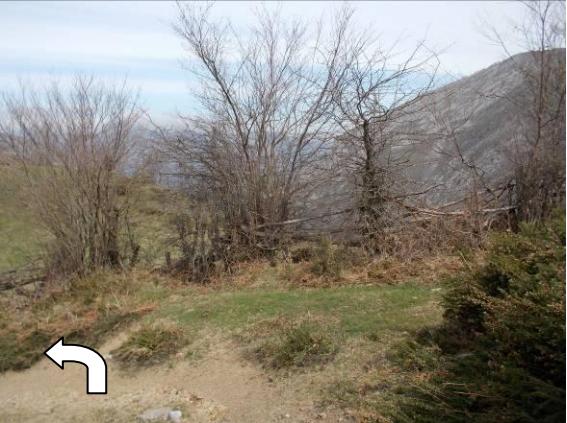
LUGAR/ Coordenadas	P.K.	Tiempo	DESCRIPCION	OBSERVACIONES
Punto 27 30T 300508 4783303 Altitud: 1.023 m Firme: Tierra	7+879	4 h 02 m	Continuar por el camino

marcas de pintura

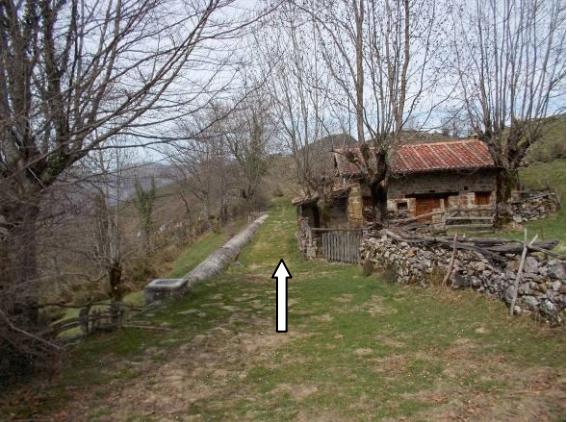
LUGAR/ Coordenadas	P.K.	Tiempo	DESCRIPCION	OBSERVACIONES
Punto 28 LA GALERA 30T 300446 4783335 Altitud: 1.003 m Firme: Tierra.	7+958	4 h 04 m	Seguir de frente, dejando la conducción de agua a la izquierda

Marcas de confirmacion de ruta
Punto 29 30T 300408 4783423 Altitud: 1.001 mts Firme: tierra. .	8+957	4 h 05 m	Girar a la izquierda

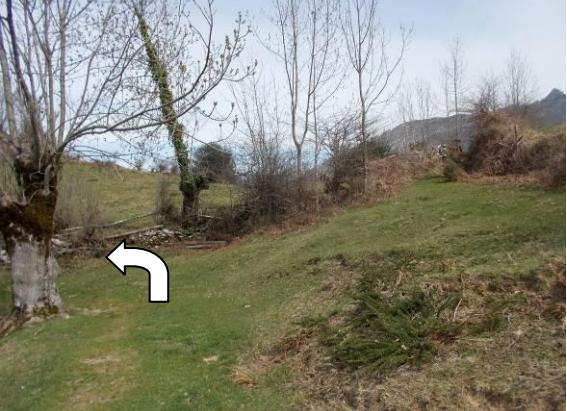
Marcas de confirmacion de ruta

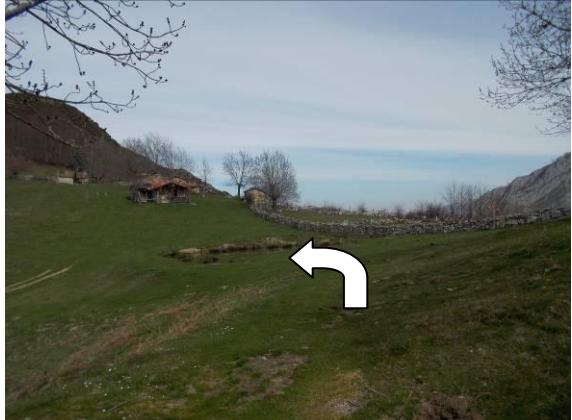
LUGAR/ Coordenadas	P.K.	Tiempo	DESCRIPCION	OBSERVACIONES
Punto 30 MAJADA DE FRESNO 30T 300219 4783709 Altitud: 1.008 mts Firme: tierra.	9+471	4 h 11 m	Girar a la izquierda

Poste con tres flechas

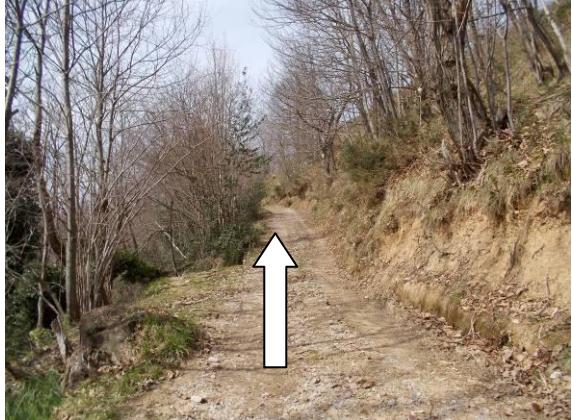
LUGAR/ Coordenadas	P.K.	Tiempo	DESCRIPCION	OBSERVACIONES
Punto 32 30T 299353 4783405 Altitud: 742 mts Firme: tierra. .	10+077	4 h 46m	Seguir por la pista

Marcas de confirmacion de ruta
Punto 33 30T 299436 4783354 Altitud: 728 mts Firme: tierra.	10+217	4h 49m	Seguir por la pista de la derecha

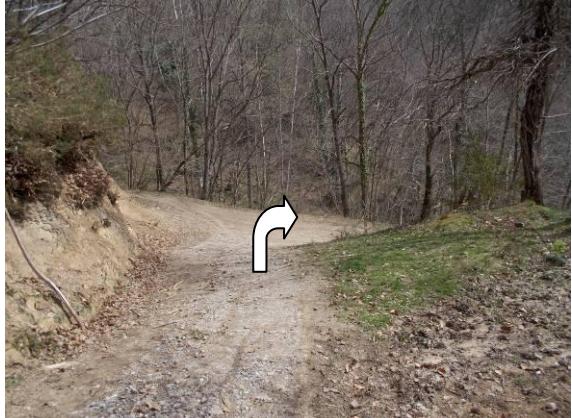
Marcas de confirmacion de ruta y Poste pequeño

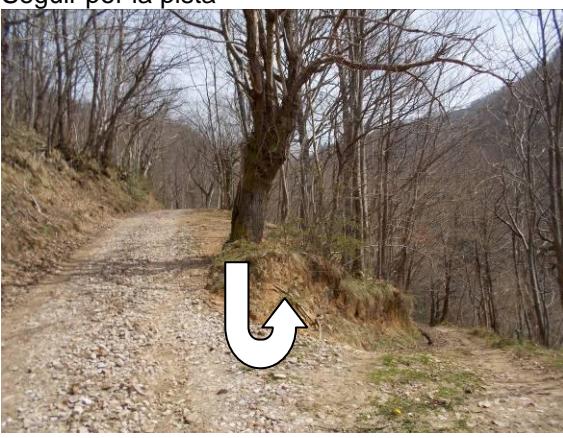
LUGAR/ Coordenadas	P.K.	Tiempo	DESCRIPCION	OBSERVACIONES
Punto 34 30T 299400 4783326 Altitud: 683 mts Firme: Tierra. .	10+263	4 h 52 m	Seguir por la pista

Marcas de confirmacion de ruta
Punto 35 30T 299329 4783343 Altitud: 658 mts Firme: tierra.	10+338	4 h 54 m	Seguir por la pista de la izquierda

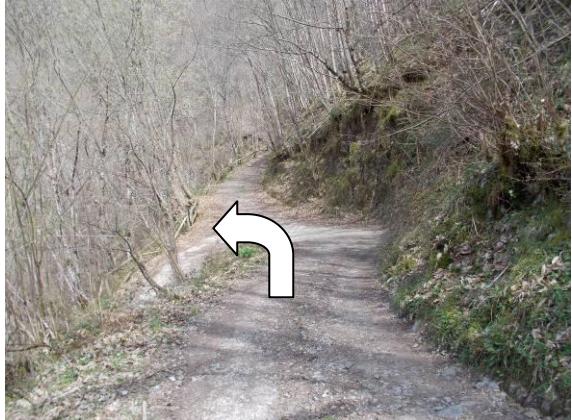
LUGAR/ Coordenadas	P.K.	Tiempo	DESCRIPCION	OBSERVACIONES
Punto 36 30T 298867 4783519 Altitud: 571 mts Firme: tierra.	10+963	5 h 9 m	Seguir por el camino de la izquierda

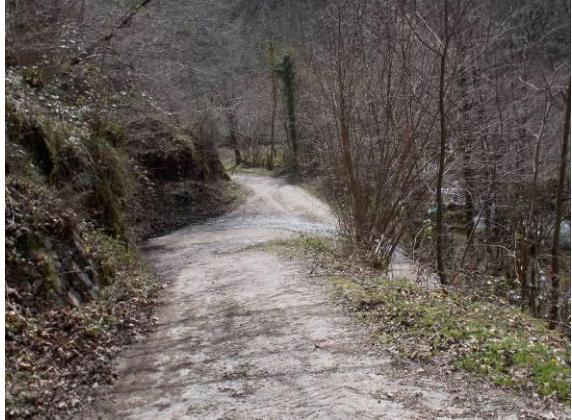
Punto 37 PUNTO DE UNION 30T 298794 4786025 Altitud: 520 mts Firme: tierra. .	11+087	5 h 12 m

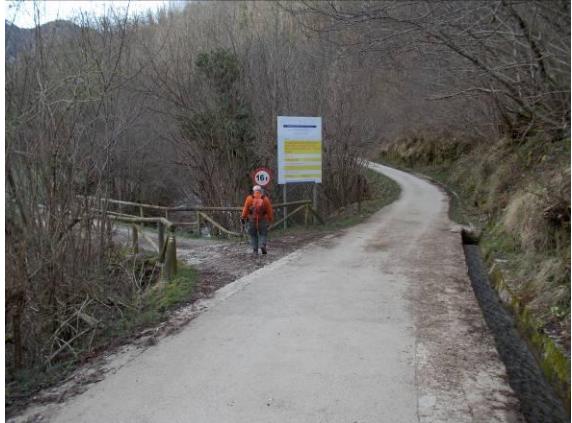
LUGAR/ Coordenadas	P.K.	Tiempo	DESCRIPCION	OBSERVACIONES
Punto 38 PUENTE DEL RETORTURIO 30T 298786 4783564 Altitud: 544 mts Firme: hormigon	11+171	.5 h 13 m	<p>Se cruza el puente del Retorturio</p>
