INFORME DE INSPECCION/HOMOLOGACIÓN

PR. AS- 126
Ruta del Valle del Ríu Medio

FICHA DEL SENDERO PR. AS- 126

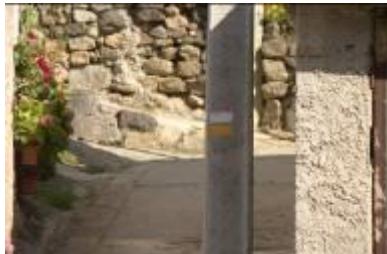
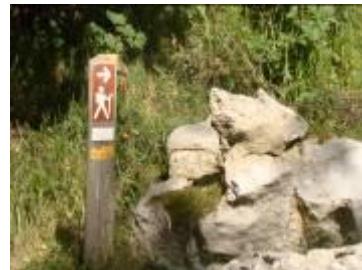
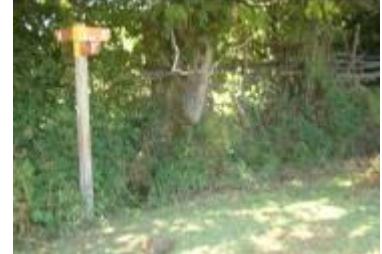
B/ La señalización vertical. En general está bastante bien.

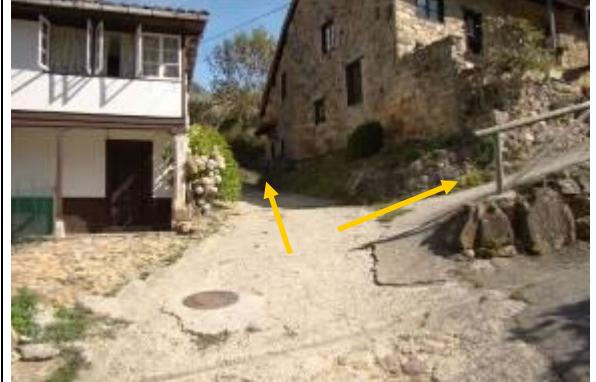
panel del Pr-As.64	0 KM	0h 0m	Iniciamos la ruta en Orlé
Punto 2 COORDENADAS 30T 311437 4785402 Altura: 639m Tipo de firme: Hormigón	Señalización: falta señalizar camino Necesidades: Pintar	0,106, KM	0:07 h	Los dos direcciones rodean la casa y llegan al mismo punto

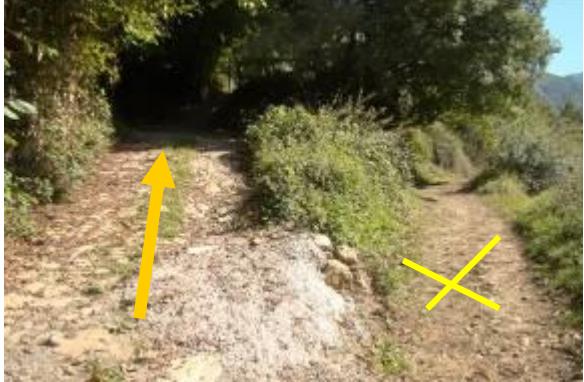
<p>Punto 3 COORDENADAS 30T 311574 4785403</p> <p>Altura: 674m Tipo de firme: Tierra y piedra</p>	<p>Señalización: falta señalizar camino correcto –importante- Y erróneo - Necesidades: colocar poste que indique la dirección de los dos PR</p>	<p>0,273 km 0,10h El camino correcto es el de la izquierda</p>

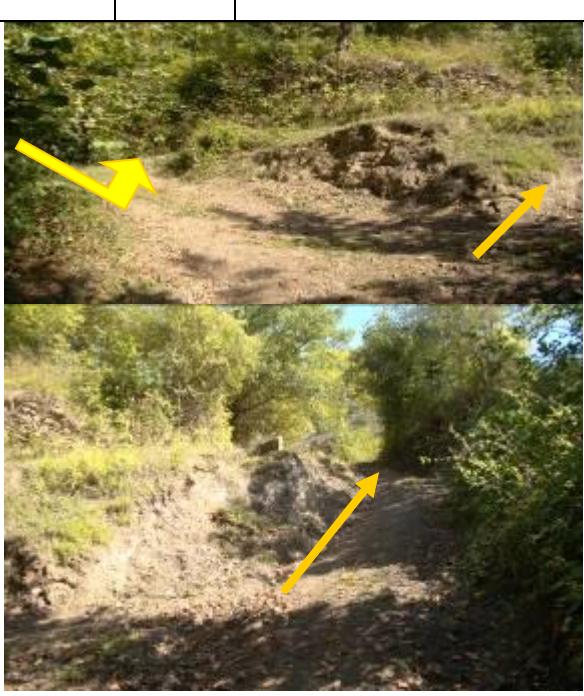
<p>Punto 4 COORDENADAS 30T 311692 4785518</p> <p>Altura: 696 m Tipo de firme: hormigón</p>	<p>Señalización: Falta pintura aquí se une con el camino que viene por la izquierda y que viene de la parte alta del pueblo de Orlé Necesidades: colocar pinturas o mejor cartel</p>	<p>0,462 km 0:25 h Seguimos el camino por la derecha</p>

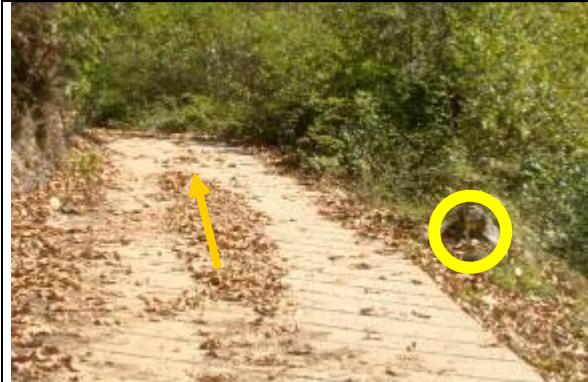
<p>Punto 5 COORDENADAS 30T 311707 4785524</p> <p>Altura: 701m</p> <p>Tipo de firme: hormigón</p>	<p>Señalización: Las marcas de camino correcto están en la pista ,señalarizar camino erróneo</p>

<p>0,500 kM 0:30 h Seguimos la pista evidente</p>

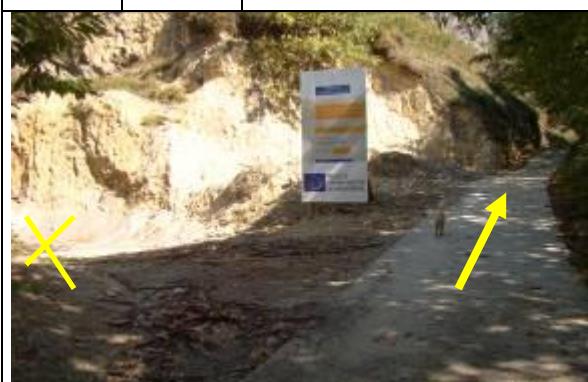
<p>Punto 6 COORDENADAS 30T 312148 4785950</p> <p>Altura: 759m</p> <p>Tipo de firme: Hormigón</p>	<p>Señalización: Cruce Faltan marcas de confirmación y camino erróneo.</p> <p>Necesidades: Pintar las marcas de camino correcto y camino erróneo</p>	<p>1,302 kM 1:00 h Seguimos por la pista de hormigón</p>

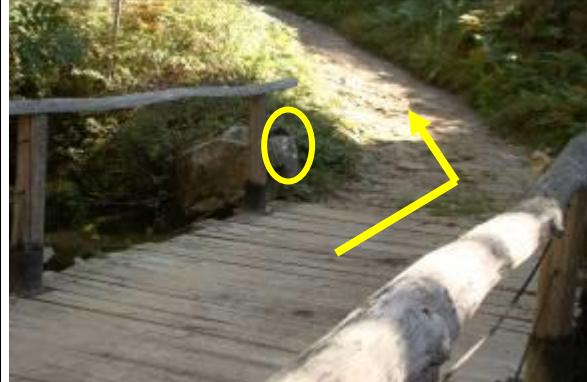
<p>Punto 7 COORDENADAS 30T 312545 4786048</p> <p>Altura: 815m Tipo de firme: Tierra</p>	<p>Señalización: Es correcta</p>

<p>Necesidades: Repintar están un poco gastadas las pinturas</p>	<p>1,747 kM 1:06 h Seguimos el camino evidente</p>

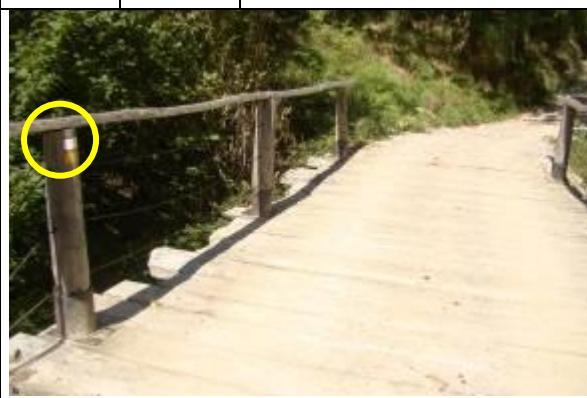
<p>Vallubaxu</p>
<p>Punto 8 COORDENADAS 30T 312592 4786135</p> <p>Altura: 840m Tipo de firme: Tierra y piedras</p>	<p>Señalización: Correcta</p>

<p>cascada de agua entre vallubaxu y vallumedio Necesidades:</p>	<p>1,953 kM 1:11h Cruzamos el puente</p>

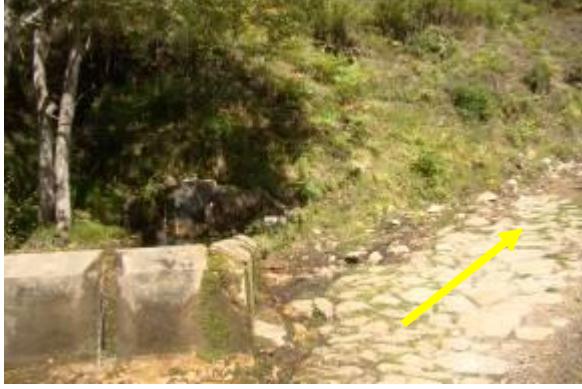
<p>Punto 9 COORDENADAS 30T 312597 4786212</p> <p>Altura: 852m Tipo de firme: Tierra y piedra</p>	<p>Señalización:faltan marcas de confirmación</p>	<p>2,038 kM 1:15 h Seguimos el camino evidente</p>

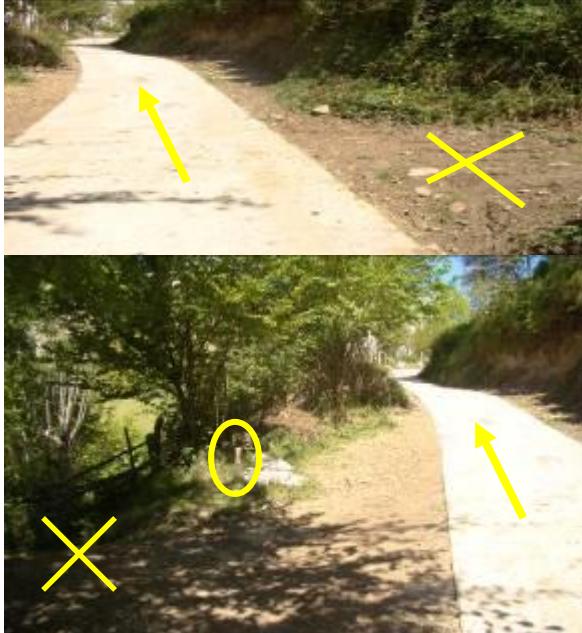
<p>Fuente Vallaltu de dos caños</p>
<p>Punto 10 COORDENADAS 30T 312953 478665</p> <p>Altura: 963m Tipo de firme: Hormigón</p>	<p>Señalización: Cruce falta señalizar camino incorrecto a la derecha y a la izquierda</p>

<p>Necesidades:</p>	<p>2,759kM 1:35 h Seguimos por la pista</p>

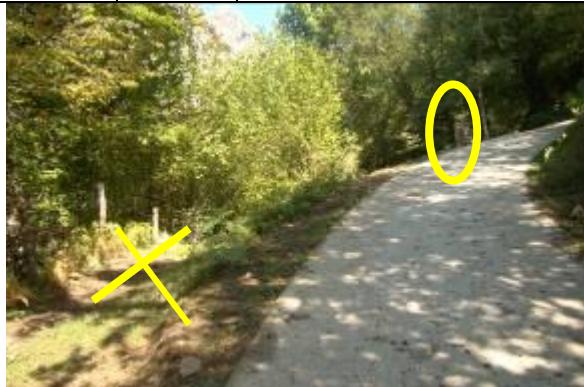
<p>Punto 11 COORDENADAS 30T 313015 4786762</p> <p>Altura: 987m</p> <p>Tipo de firme: Hormigón</p>	<p>Señalización: No faltan marcas de confirmación pero falta señalizar camino incorrecto.</p>

<p>Las marcas están borrosas</p> <p>Necesidades: Repintar</p>	<p>2,897 KM 1:40 h Seguimos el camino de hormigón</p>

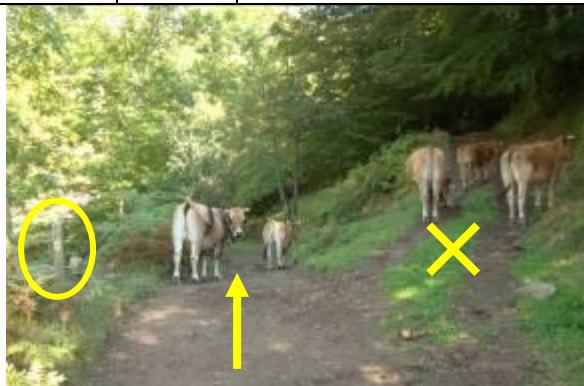
<p>Punto 12 COORDENADAS 30T 313311 4787166</p> <p>Altura: 1058m</p> <p>Tipo de firme: Tierra-hierba y piedras</p>	<p>Señalización: Correcta con poste bajo y falta señalizar camino incorrecto</p>

<p>Necesidades: marcar camino incorrecto</p>	<p>3,463 KM 1:55 h Seguimos el camino de frente</p>

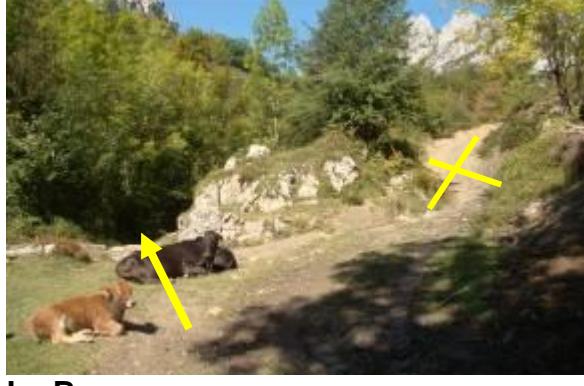
<p>Punto 13 COORDENADAS 30T 313342 4787191</p> <p>Altura: 1058 m</p> <p>Tipo de firme: Tierra</p>	<p>Señalización: Es correcta , falta señalizar camino incorrecto</p>

<p>3,506 KM 1:57 h Seguimos el camino evidente, aquí se hace más ancho</p>

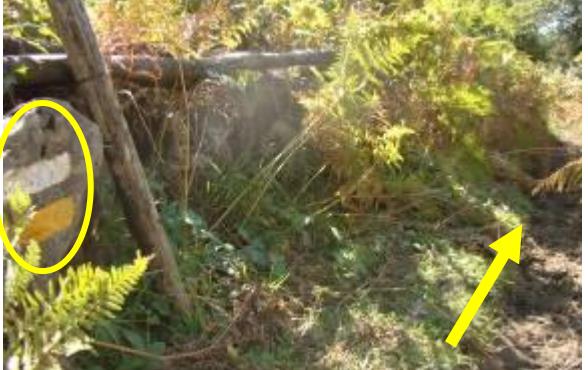
Punto 14 COORDENADAS 30T 313059 4787187 Altura: 1119m Tipo de firme: Tierra	Señalización: correcta Necesidades: limpieza y desbroce del sendero	3,948 km 2:10 h Seguimos el sendero estrecho

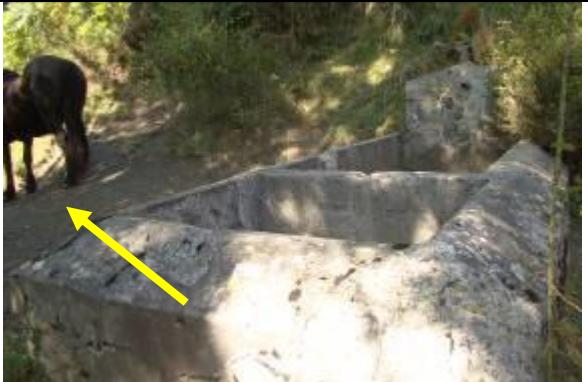
Punto 15 COORDENADAS 30T 312951 4787127 Altura: 1111m Tipo de firme: Tierra	Señalización: Hay marcas borrosas en el bebedero

falta marcar dirección correcta

señal de camino incorrecto pero semi ocultas y borrosa Necesidades: Repintar	4,084 km 2:19 h Seguimos la senda entre helechos

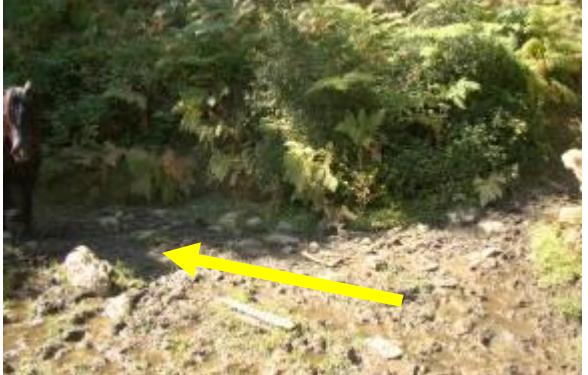
Punto 16 COORDENADAS 30T 312582 4787075 Altura: 1122m Tipo de firme: Tierra	Señalización: falta señalizar Necesidades: Pintar y desbrozar

4.504 km 2:29 h Cruzamos la riega

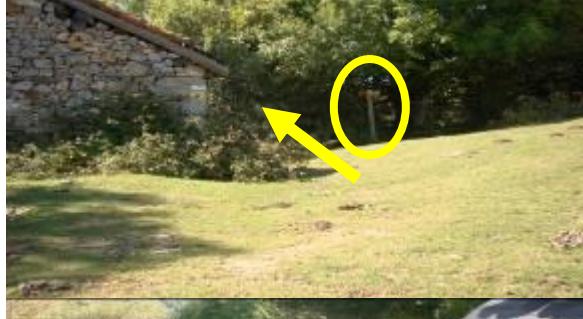
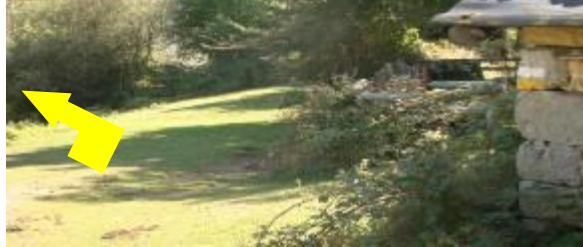
<p>Punto 17 COORDENADAS 30T 312549 4786944</p> <p>Altura: 1142m</p> <p>Tipo de firme: Tierra</p>	<p>Señalización: Cruce importante :vertical correcta</p>

<p>Coincide con el PR.AS- 125 Canandi Nieves</p> <p>Necesidades: Desbrozar desde este punto un Km atrás desde La Bauga a El Vocín</p>	<p>4,652 KM</p> <p>2:35 h</p> <p>Pasamos junto a la cabaña y entre la dirección vertical</p>

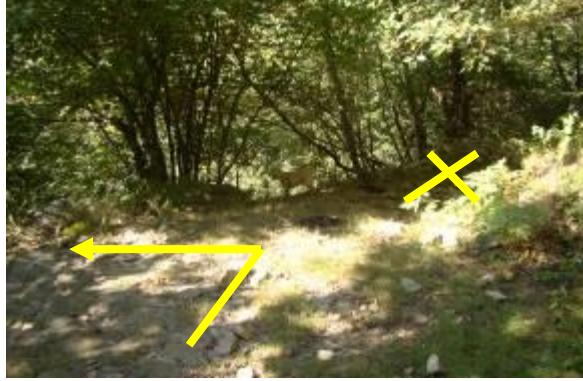
<p>El Vocín</p>
<p>Punto 18 COORDENADAS 30T 311732 4786789</p> <p>Altura: 887m</p> <p>Tipo de firme: Camino de piedra</p>	<p>Señalización:cruce faltan marcas de camino erróneo</p> <p>Necesidades: Pintar camino erróneo</p>	<p>6,042 KM</p> <p>3:00 h</p> <p>Seguimos el camino hacia la izquierda</p>

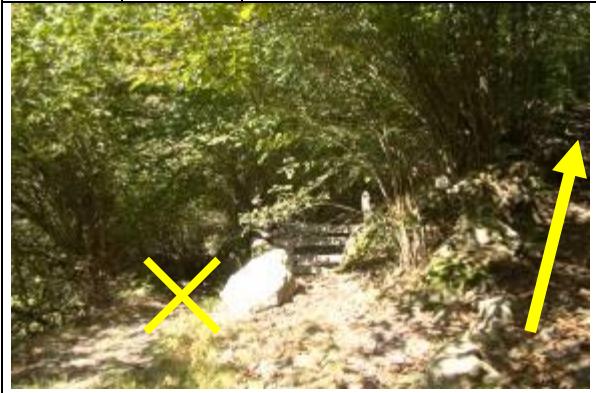
<p>Punto 19 COORDENADAS 30T 311658 4786676</p> <p>Altura: 864m</p> <p>Tipo de firme: Tierra y piedra</p>	<p>Señalización: Cruce las marcas de confirmación están borrosas y falta señalizar camino erróneo</p>

<p>6,180 km 3:03 h</p> <p>Seguimos el camino de la derecha</p>

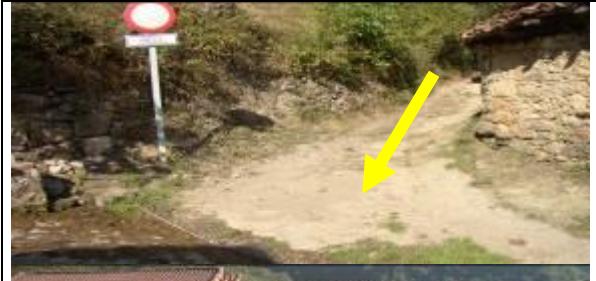
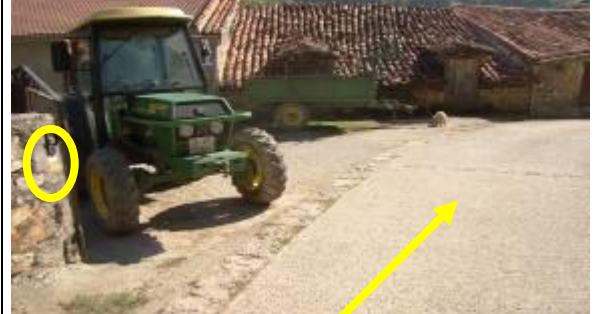
<p>Punto 20 COORDENADAS 30T 311327 4785583</p> <p>Altura: 730m</p> <p>Tipo de firme: Tierra</p>	<p>Señalización: hay señalización</p> <p>Necesidades:</p>	<p>7,488 km 3:25 h</p> <p>Llegamos al pueblo de Orlé y seguimos de frente</p>

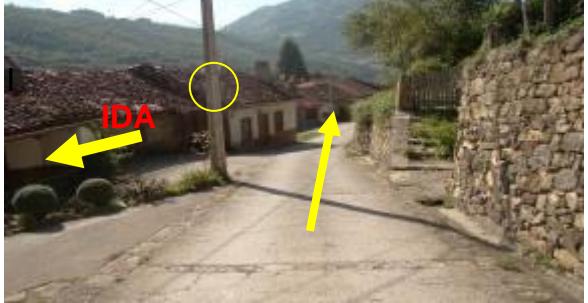
Punto 21 COORDENADAS 30T 311286 4785540	Señalización: correcta

7,607 KM 3:28 h	Seguimos cruzando el pueblo y en este punto nos cruzamos con el camino de ida
Altura: 718m Tipo de firme: Asfalto

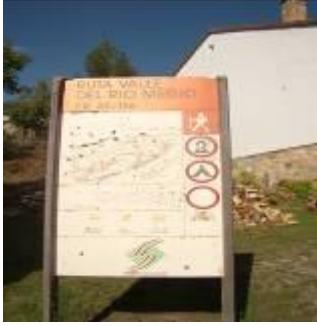
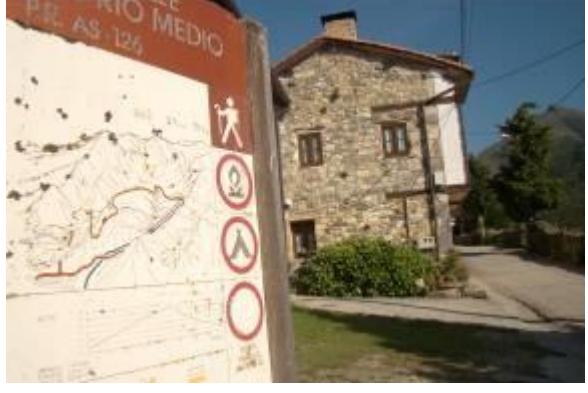
Punto 22 COORDENADAS 30T 311206 4785544 Altura: 697m Tipo de firme: Asfalto	Señalización: El panel está un poco deteriorado por la humedad

8,00 KM 3:35 h	Fín e inicio de la ruta
