# **INFORME DE HOMOLOGACION**

## ***“RUTA CIMIANO BOSQUE DEL ARGAYU” PR. AS. 207***

## **FICHA DEL SENDERO P.R AS – 203**

*Nombre del Sendero* CIMIANO BOSQUE EL ARGAYU  
*Nº y Data del Sendero:* PR. AS-207  
*Concejo donde se desarrolla:* PEÑAMELLERA BAJA  
*Localidad de Inicio:* CIMIANO  
*Promotor:* Ayuntamiento de PEÑAMELLERA BAJA  
*Fecha visita del Técnico evaluador:* MAYO DE 2006

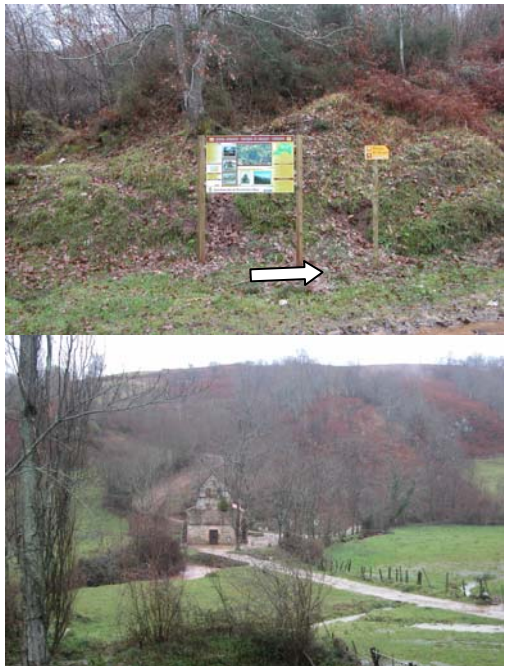
| <b>RUTA CIMIANO BOSQUE EL ARGAYU PR AS 207</b> | | <b>USOS: Senderismo</b> |
|---|---|---|
| <p>Punto 1</p> <p><b>FIRME:</b><br/>Tierra</p> | <p><b>Descripción:</b><br/>Se sale junto a la iglesia de Espiota, cogiendo el camino que va junto al río</p> <p><b>Señalización</b><br/>Hay un panel de inicio y un poste con señales pintadas de confirmación de ruta.</p> <p><b>Necesidades:</b> Ninguna.</p> | |

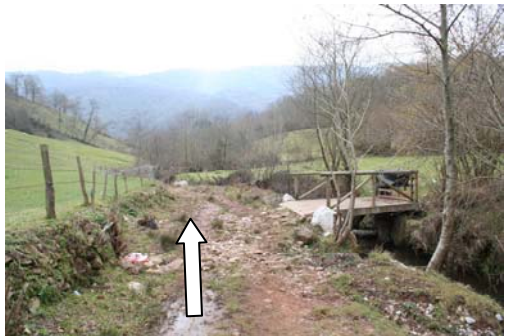
| <b>RUTA CIMIANO BOSQUE EL ARGAYU PR AS 207</b> | | <b>USOS: Senderismo</b> |
|---|---|---|
| <p>Punto 2</p> <p><b>FIRME:</b><br/>zahorra</p> | <p><b>Seguir por el camino junto al río que se lleva a la derecha.</b></p> <p><b>Señalización:</b><br/>No existe</p> <p><b>Necesidades:</b> Ninguna pero sería recomendable señalar el puente con marcas de ruta equivocada.</p> | |

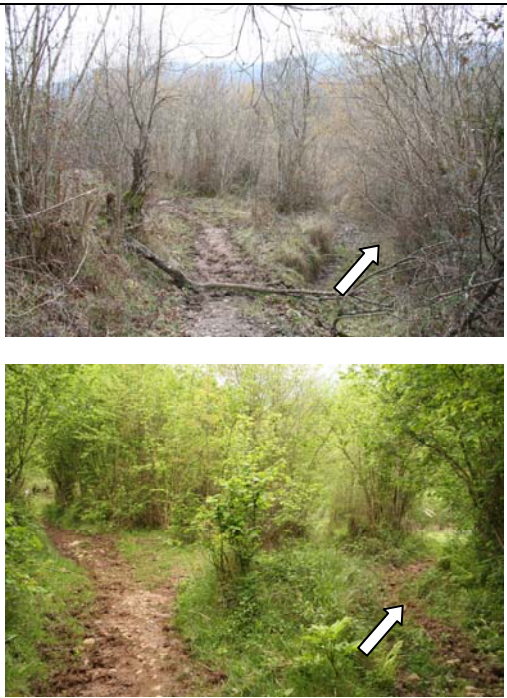
| PUNTO | DESCRIPCION | DETALLE FOTOGRAFICO |
|---|---|---|
| Punto 3<br><br><b>FIRME:</b><br>barro | Seguir junto al río.<br><br><b>Señalización</b><br>Bien pero escasa<br><b>Necesidades:</b><br><i>Aquí sería conveniente poner un poste indicativo</i> | |

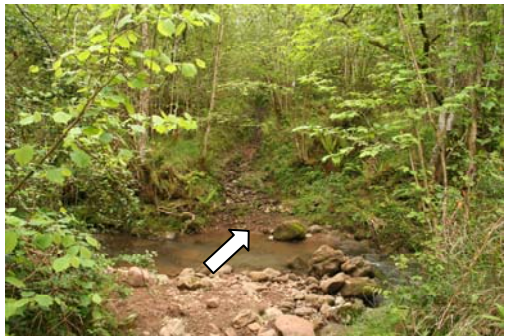
| PUNTO | DESCRIPCION | DETALLE FOTOGRAFICO |
|---|---|---|
| Punto 4<br><br><b>FIRME:</b><br>barro | <b>Cruzar el arroyo e introducirse en el bosque.</b><br><br><b>Señalización :</b><br>bien<br><br><b>Necesidades:</b><br>Poner algo para atravesar el arroyo | |

*otro recorrido e indicar donde esta el bosque y que la ruta esta llena de barro, asi como no existe ninguna pasarela para cruzar el arroyo.*

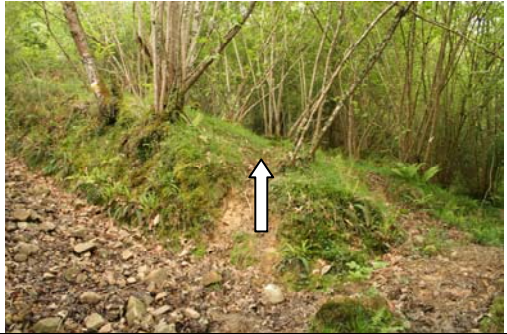
| PUNTO | DESCRIPCION | DETALLE FOTOGRAFICO |
|---|---|---|
| Punto 5<br><br><b>FIRME:</b><br>barro | Coger el sendero de la derecha<br><br><b>Señalización</b><br>bien<br><br><b>Necesidades:</b><br><i>Hay que desviarse porque no se puede pasar por el camino debido al barro</i> | |

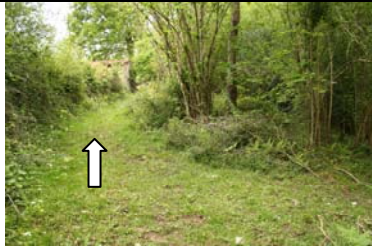
| PUNTO | DESCRIPCION | DETALLE FOTOGRAFICO |
|---|---|---|
| Punto 6<br><br><b>FIRME:</b><br>Barro | Llegamos a un cruce con dos caminos uno que llanea y otro que asciende, se continua por la izquierda hacia la casa<br><b>Señalización</b><br>bien.<br><br><b>Necesidades</b> | |

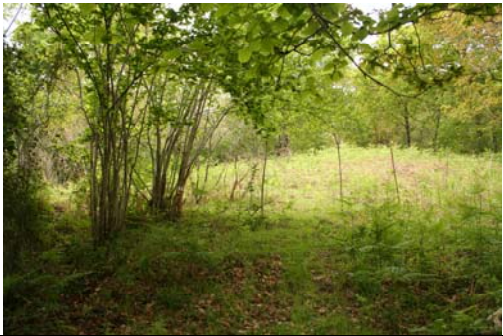
| PUNTO | DESCRIPCION | DETALLE FOTOGRAFICO |
|---|---|---|
| <b>Punto 7</b><br><br><b>FIRME:</b><br>Tierra | Se llega a un claro donde existe cierre de alambre de espino<br><br><b>Señalización:</b><br>bien<br><b>Necesidades:</b><br>Poner un acceso por donde se pueda cruzar la alambrada | |

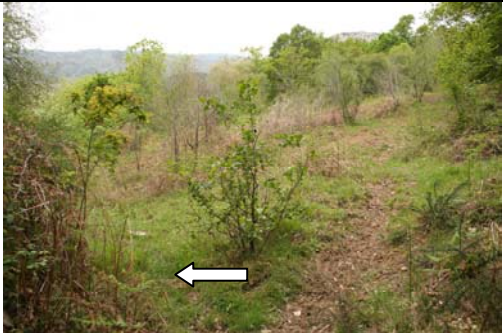
| PUNTO | DESCRIPCION | DETALLE FOTOGRAFICO |
|---|---|---|
| <b>Punto 8</b><br><br><b>FIRME:</b><br>Tierra | Cruce a la salida del Carbayal, se gira a la izquierda<br><br><b>Señalización:</b><br>Esta defectuosa<br><b>Necesidades:</b><br>Poner una cruz en el camino de la derecha | |

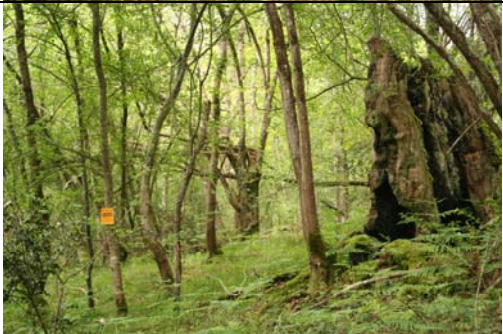
| PUNTO | DESCRIPCION | DETALLE FOTOGRAFICO |
|---|---|---|
| <b>Punto 9</b><br><br><b>FIRME:</b><br>Tierra | Final del recorrido<br><br><b>Señalización:</b><br>bien<br><b>Necesidades:</b><br>ninguna | |
