INFORME DE HOMOLOGACION

**“RUTA SENDA DEL
ORO PR AS 306**

FICHA DEL SENDERO P.R AS – 306

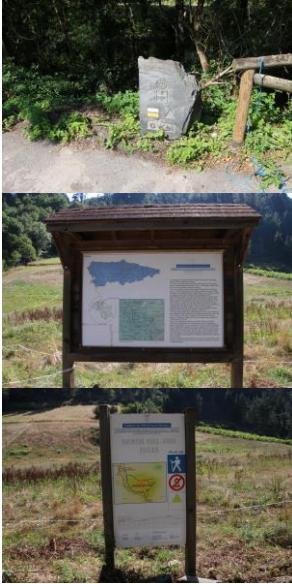
PR AS 306 SENDA DEL ORO			HORARIO: 3 h Distancia: 6,930 km	
PUNTO DE PARTIDA : PUENTE DE SAN ANTOLIN PUNTO DE LLEGADA : PUENTE DE SAN ANTOLIN			USOS: Senderismo,	
COORDENADAS	COMENTARIOS	distancia	tiempo	NAVEGACION
Punto 1 PUENTE SAN ANTOLIN COORDENADAS 29 T 673556 4767301 Altura: 260 m Firme : Tierra	SEÑALIZACIONES: PANEL DE INICIO PANEL INFORMATIVO Y PIEDRA CON INDICACION KILOMETRICA POSTE DEL GR

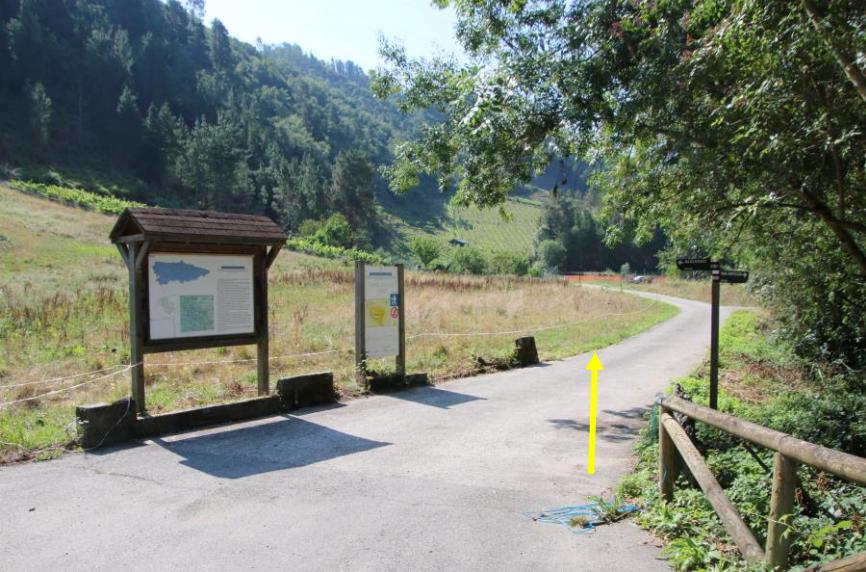
NECESIDADES	0 km		<p>Se abandona la carretera y se coge el camino de la derecha que se introduce en el valle</p>

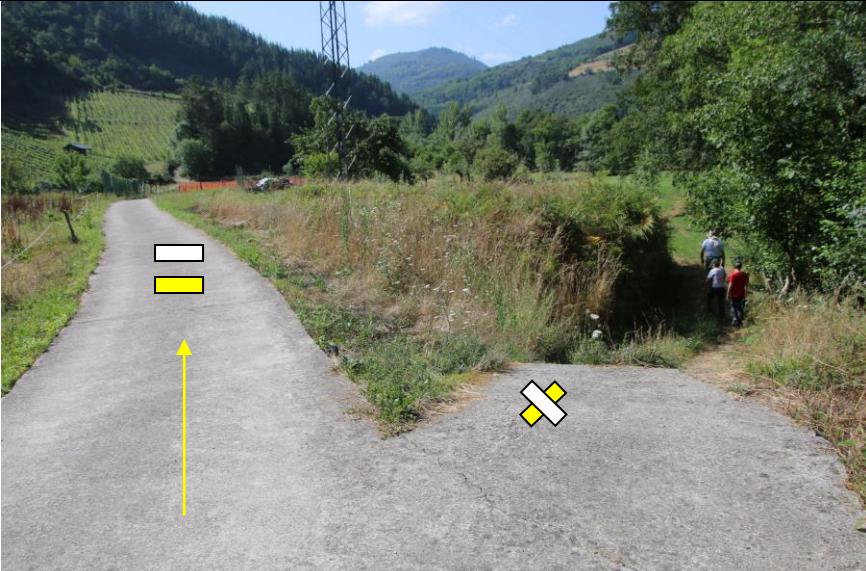
Punto 2 CRUCE COORDENADAS 29 T 673559 4767271 Altura: 265 m Firme : tierra	SEÑALIZACIONES: NO HAY NECESIDADES: PONER MARCAS DE PINTURA DE CONFIRMACION DE RUTA EN EL CAMINO PRINCIPAL Y DE RUTA EQUIVOCADA EN EL CAMINO DE LA DERECHA	0, 0,35 km		<p>Seguir por la pista principal ignorando la de la derecha.</p>

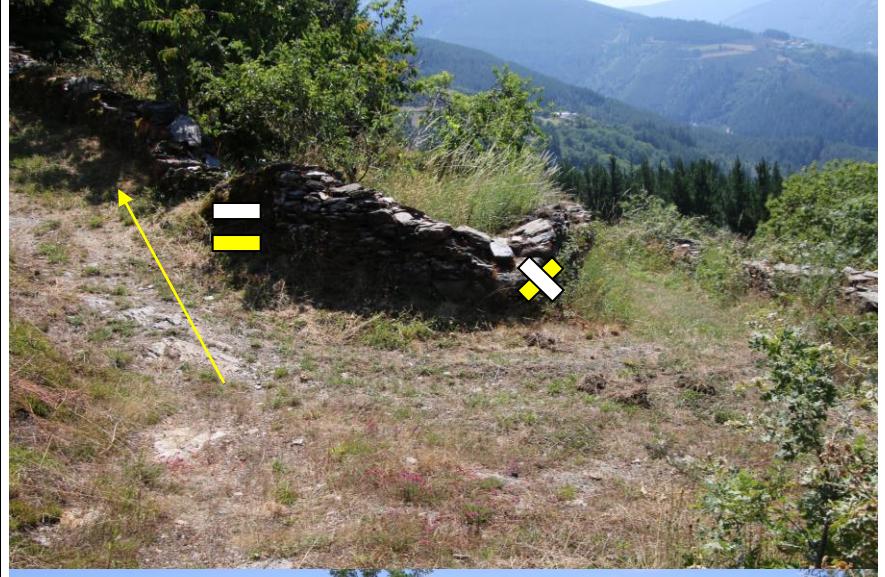
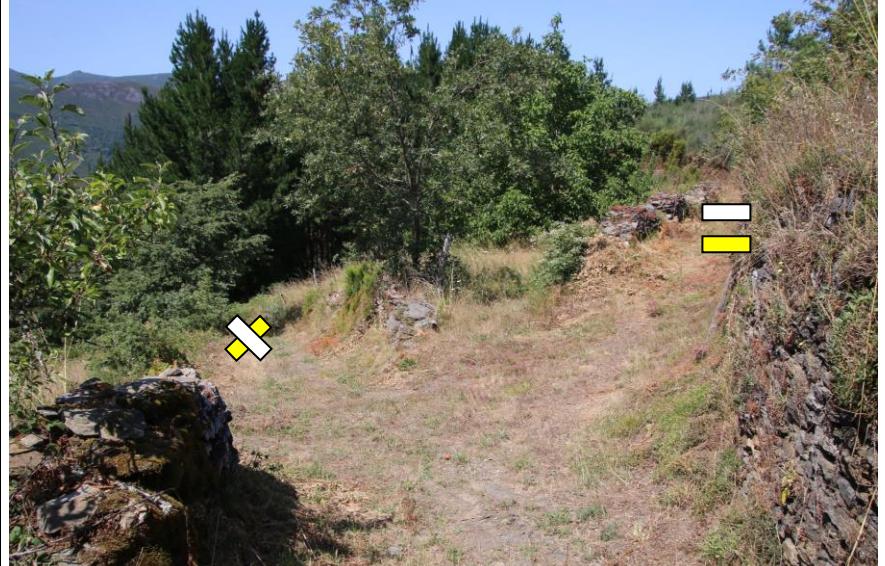
Punto 7 CRUCE COORDENADAS 29T 674581 4766654 Altura: 582 m Firme : tierra	SEÑALIZACIONES:

MARCAS DE CONFIRMACION NECESIDADES: PONER MARCAS DE RUTA EQUIVOCADA EN EL CAMINO DE LA DERECHA Y DE CONFIRMACION DE RUTA EN EL DE LA IZQUIERDA	1,764 km	Seguir por el camino de la IZQUIERDA IGNORANDO EL DE LA DERECHA

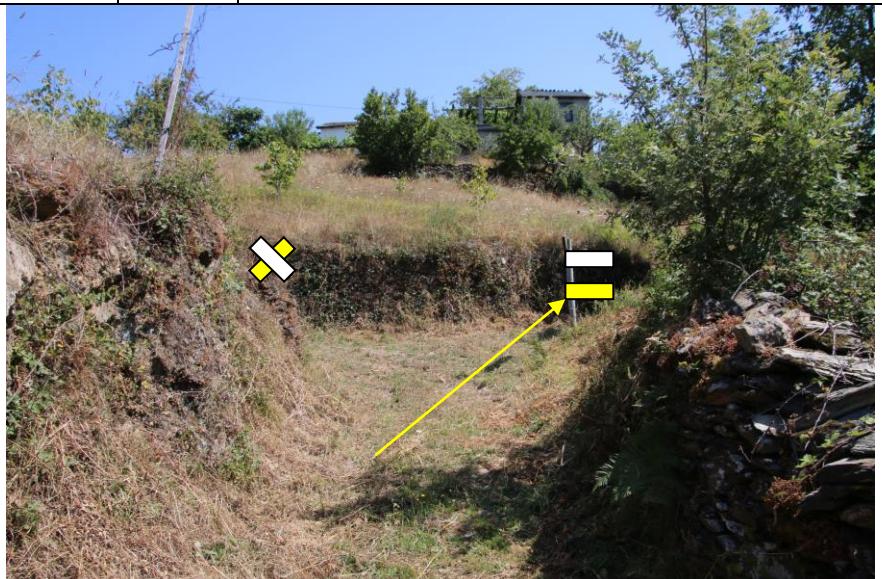
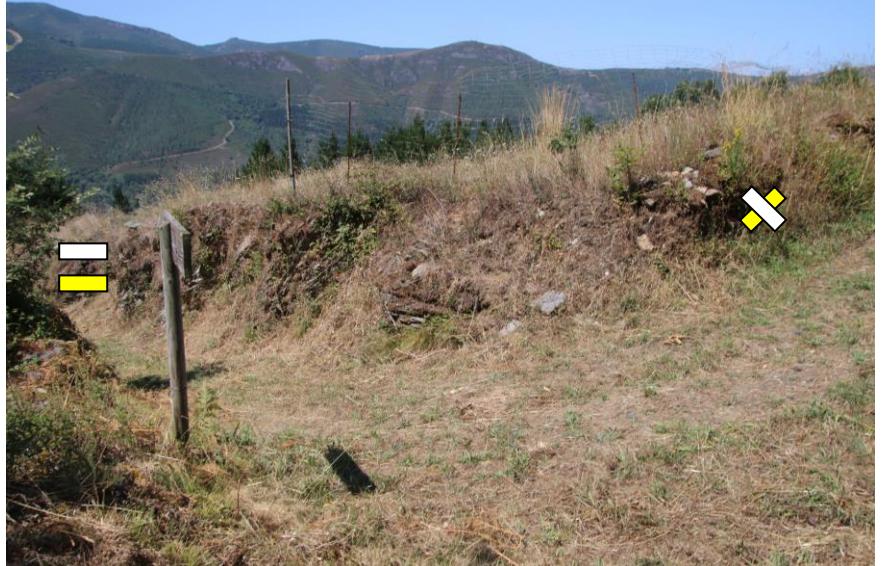
Punto 8**SEÑALIZACIONES:**

Seguir de frente, por el camino de la derecha

NECESIDADES: PONER MARCAS DE RUTA EQUIVOCADA (CRUZ) Y DE CONFIRMACIÓN DE RUTA

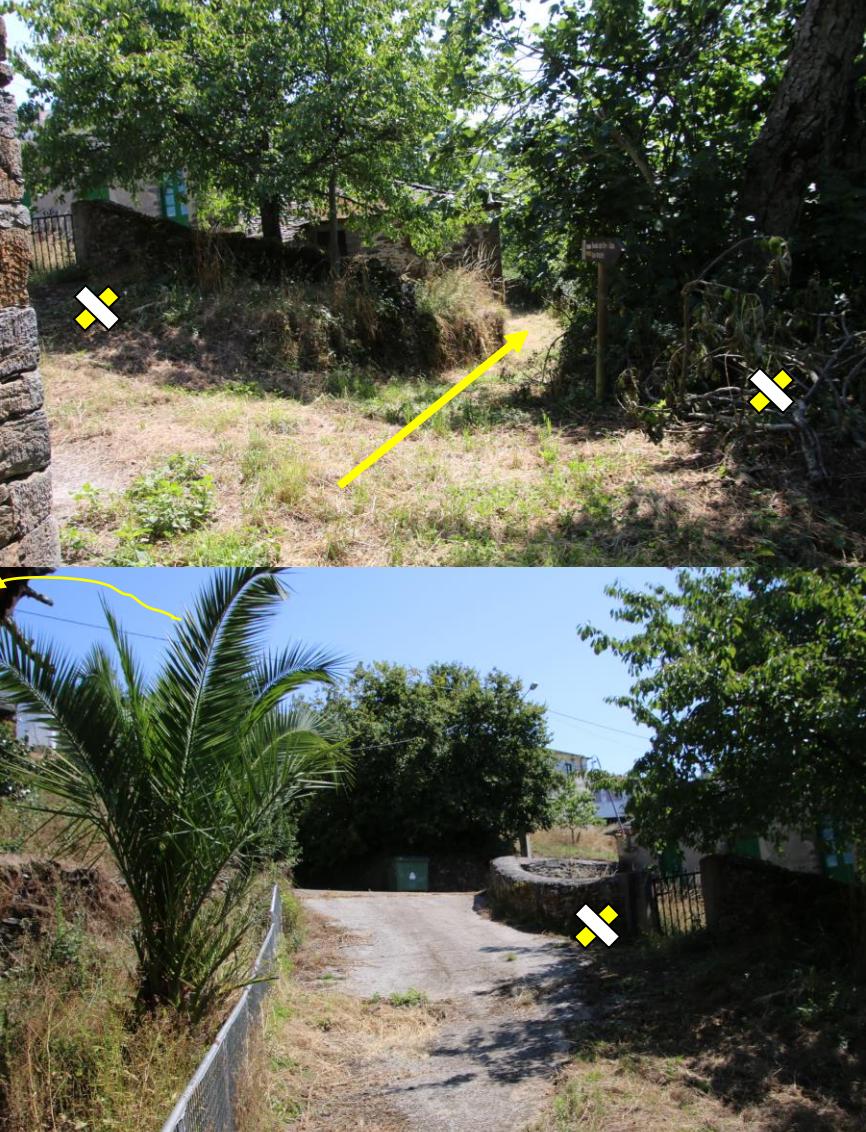
<p>Punto 10 CRUCE</p> <p>COORDENADAS 29T 674717 4766668</p> <p>Altura: 586 m</p> <p>Firme : tierra</p>	<p>SEÑALIZACIONES: MARCAS DE PINTURA Y POSTE CON TABLILLA</p>

<p>NECESIDADES:</p> <p>Poner marcas de ruta equivocada en el camino de la izquierda</p>	<p>1,922 km</p> <p>Seguir por la pista ignorando la de la izquierda</p>

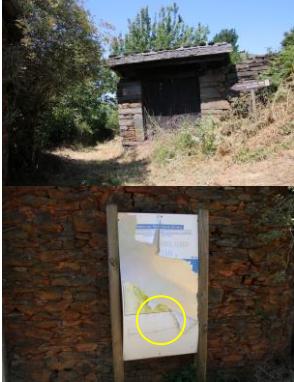
<p>Punto 11 CRUCE</p> <p>COORDENADAS 29T 674782 4766645</p> <p>Altura: 597 m</p> <p>Firme : tierra</p>	<p>SEÑALIZACIONES: MARCAS DE PINTURA, POSTE CON TABLILLA Y SEÑAL DE INICIO ROTA</p>

Arreglar el panel de Inicio de Villamayor

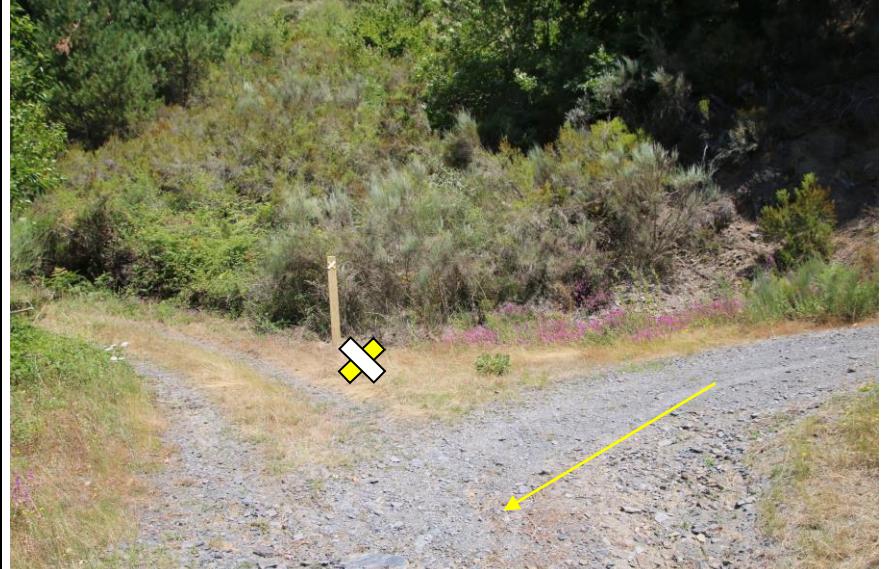
<p>Punto 12 CRUCE</p> <p>COORDENADAS 29T 674672 4766179</p> <p>Altura: 396 m</p> <p>Firme : tierra</p>	<p>SEÑALIZACIONES: POSTE CON LA TABLILLA</p> <p>NECESIDADES:</p>	<p>3,659 km</p> <p>Seguir por la pista que desciende, ignorando la de la derecha</p>

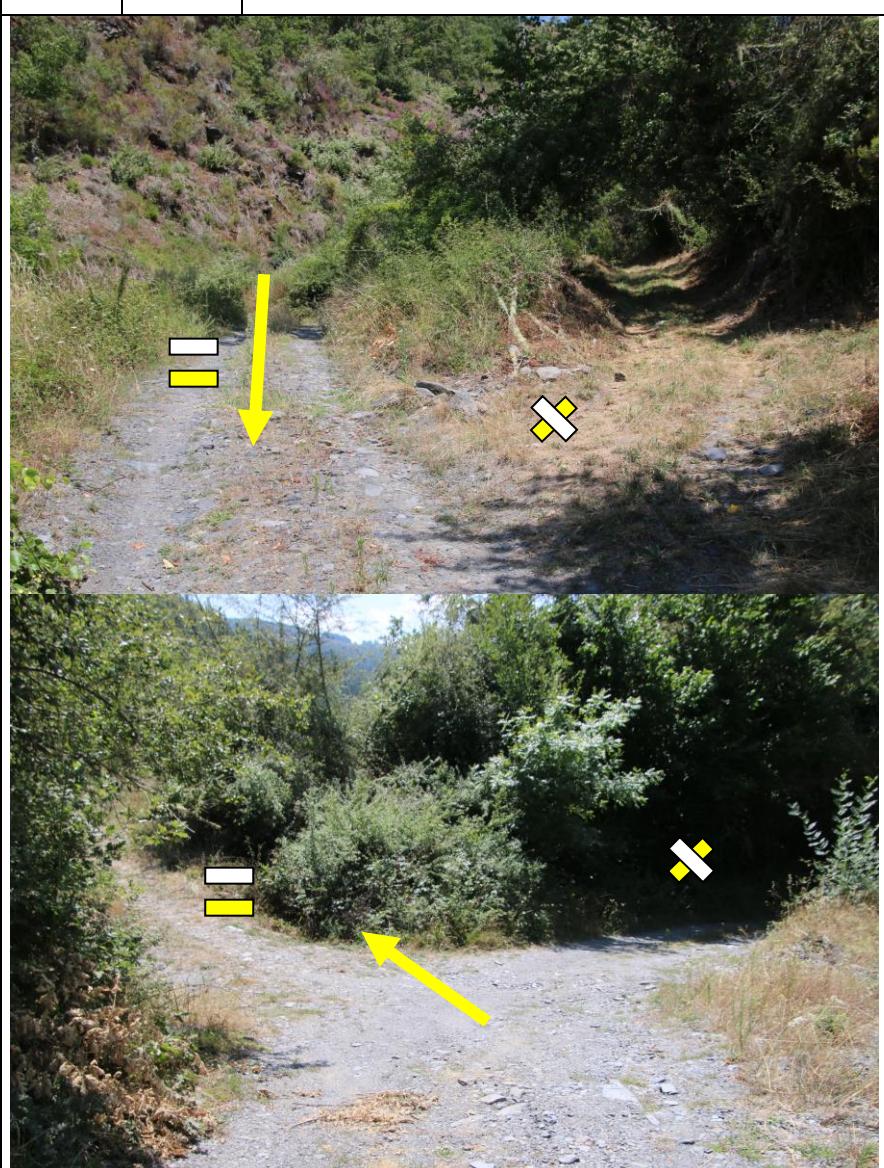
<p>Punto 13 CRUCE</p> <p>COORDENADAS 29T 674813 4765871</p> <p>Altura: 327 m</p> <p>Firme : tierra</p>	<p>SEÑALIZACIONES: NINGUNA</p> <p>NECESIDADES: PONER MARCAS DE CONFIRMACION DE RUTA Y DE RUTA EQUIVOCADA (CRUZ) EN EL CAMINO DE LA DERECHA</p>	<p>4,038 km</p> <p>Seguir de frente por la pista principal, que desciende (Son dos cruces seguidos)</p>

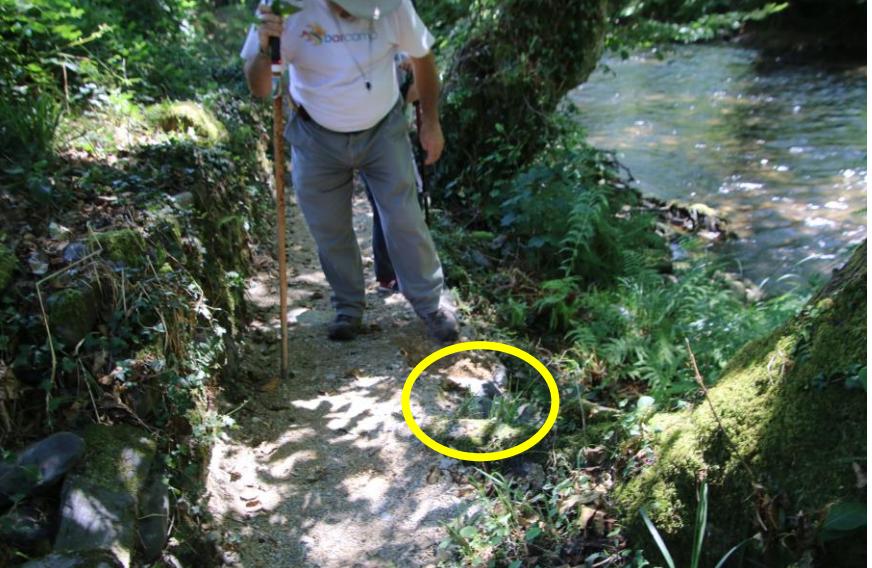
En este mismo tramo, en un tramo donde el camino se ha sujetado con piedras y rellenado con grijo, las piedras que sujetan el camino, se mueven (al pisar un cayó al río, siendo un peligro para el transeúnte, debiendo sujetarse mejor.

Punto 16 CRUCE	SUGERENCIA ASENTAR FIRMEMENTE LAS PIEDRAS QUE FORMAN EL PEQUEÑO MURO	5,194 km		LAS PIEDRAS QJE SUJETAN EL CAMINO SE CAEN AL PISARLAS
COORDENADAS 29T 673996 4766119 Altura: 271 m Firme : tierra

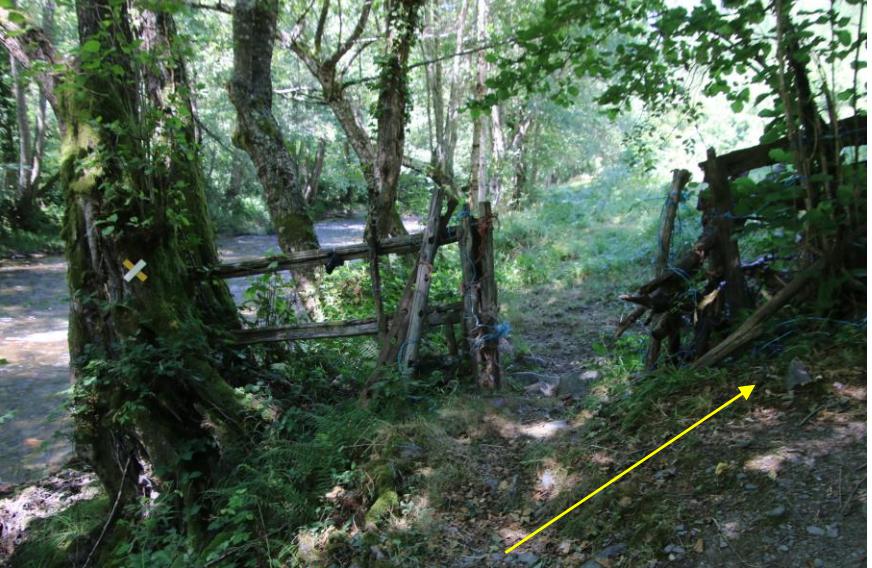
En el tramo comprendido entre Cecos y el Puente de San Antolin, bastantes postes que tienen la cuerda se mueven, lo que en un futuro estos se caigan.

Punto 17 CRUCE	SEÑALIZACIONES: MARCAS DE RUTA EQUIVOCADA NECESIDADES: : NINGUNA SUGERENCIA. Se mueven dos postes	5,362 km		Girar a la derecha y subir por las escaleras
COORDENADAS 29T 673873 4766224 Altura: 256 m Firme : tierra

Sujetar bien los postes.
