# INFORME DE INSPECCION/HOMOLOGACIÓN

PR As-302

Ruta de Carlos V – Camín Real

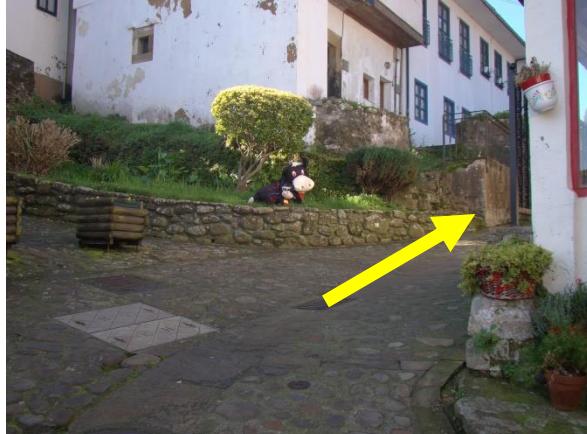
<b>Punto 3</b> <b>COORDENADAS</b> <b>30T 306182</b> <b>4824339</b>	<b>Señalización:</b> Placa de señalización correcta. Faltan marcas de camino erróneo

<b>Necesidades:</b> Marcas señales de camino incorrecto	0,117kM 0: 6 min Giramos a la izquierda

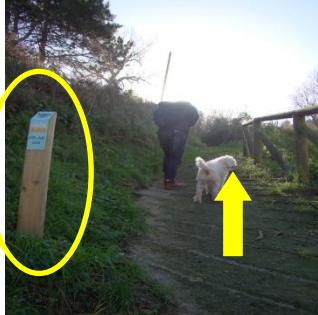
<b>Punto 4</b> <b>COORDENADAS</b> <b>30T 306165</b> <b>4824258</b>  Altura:27m  Tipo de firme: Cambia de empedrado a hormigón	<b>Señalización:</b> con poste pequeño

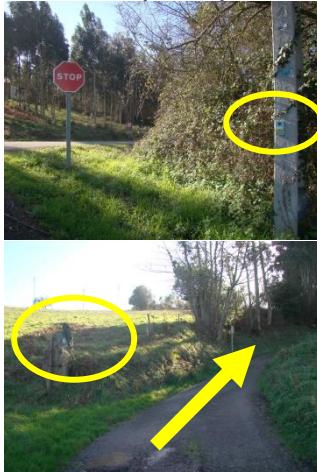
<p><b>Punto 8</b> <b>COORDENADAS</b> <b>30T 306187</b> <b>4823804</b></p> <p>Altura: 118m</p> <p>Tipo de firme: asfalto</p>	<p><b>Señalización:</b> hay placas de señalización en ambos lados de la carretera principal.</p>

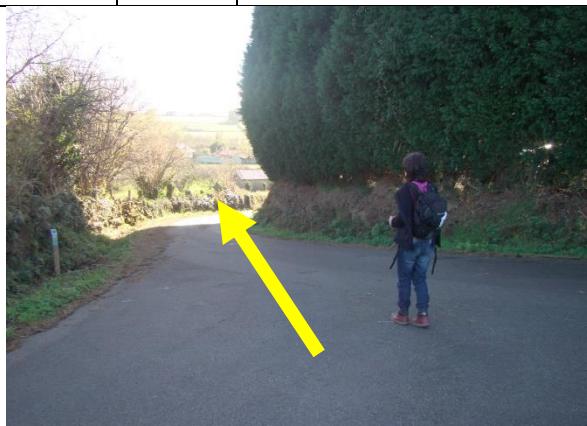
<b>Punto 12</b> <b>COORDENADAS</b> <b>30T 306114</b> <b>4823017</b>	<b>Señalización:</b> correcta con poste y con marcas de camino erróneo	1,725Km   0:29 min   En este cruce vamos a la izquierda bajando
Altura: 155m  Tipo de firme: asfalto

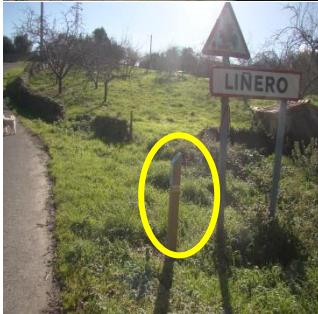
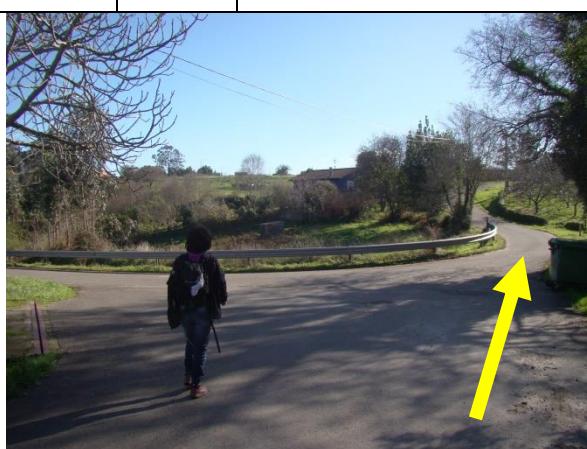
<b>Punto 13</b> <b>COORDENADAS</b> <b>30T 306161</b> <b>4822774</b>	<b>Señalización:</b> Hay marcas de camino erróneo y poste	1,993km   0:32min   Cruce a la derecha hacia Liñero
Altura: 143m  Tipo de firme: Asfalto

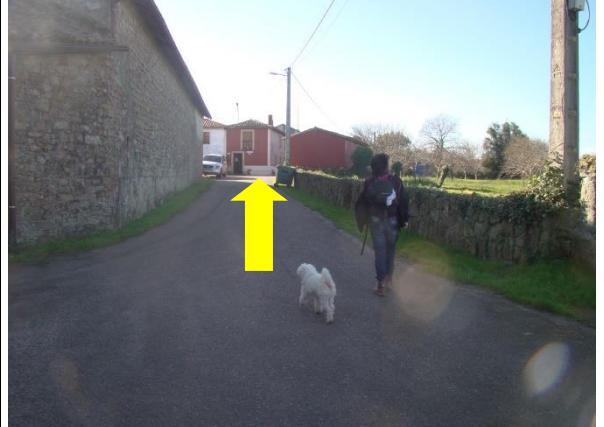
<b>Punto 14</b> <b>COORDENADAS</b> <b>30T 306211</b> <b>4822486</b>  Altura: 161m  Tipo de firme: Asfalto	<b>Señalización:</b> hay marcas de confirmación el el poste de la luz a la derecha  <b>Necesidades:</b> Pintar alguna marca mas de confirmación a primera vista en el muro	2,326km 0:37 min

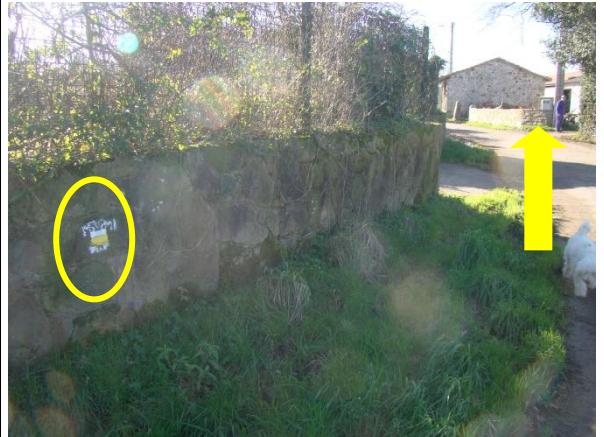
Liñero
<b>Punto 15</b> <b>COORDENADAS</b> <b>30T 306072</b> <b>4822407</b>  Altura: 162m  Tipo de firme: Asfalto	<b>Señalización:</b> Hay pintura de confirmación y de camino erróneo	2,546km 0:40 min

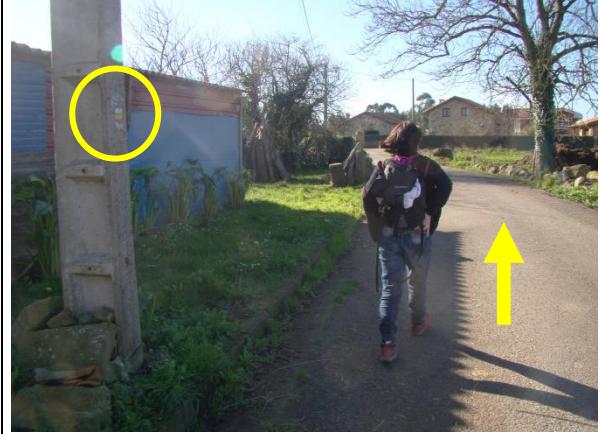
<b>Punto 16</b> <b>COORDENADAS</b> <b>30T 305987</b> <b>4822342</b>	<b>Señalización:</b> Hay pintura de confirmación en poste  Altura: 162 m  Tipo de firme: Asfalto	2,655 km   0:42 min   Seguimos de frente

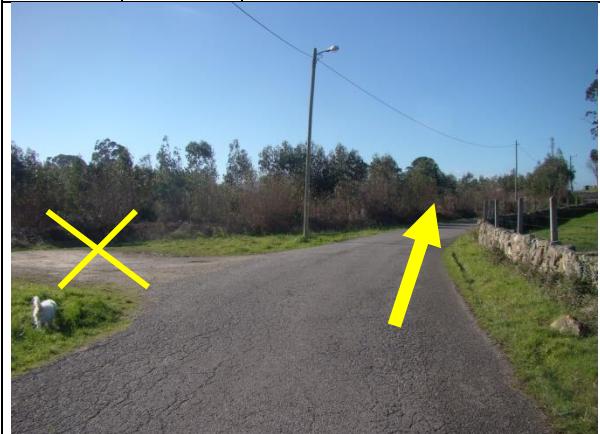
<b>Punto 17</b> <b>COORDENADAS</b> <b>30T 305679</b> <b>4822225</b>	<b>Señalización:</b> Hay pintura de confirmación en poste  Altura: 163m  Tipo de firme: Asfalto	2,992 km   0:47min   Seguimos de frente por la carretera

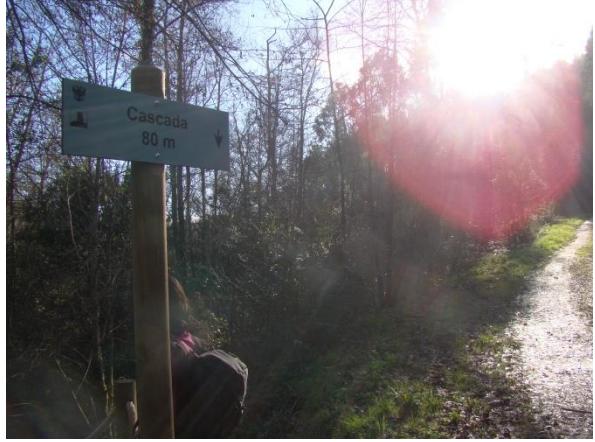
Ría de Villaviciosa
<b>Punto 29</b> <b>COORDENADAS</b> <b>30T 304063</b> <b>4820738</b>	<b>Señalización:</b> si hay	6,415km 1:46 h	Si vamos a la cascada nos desviamos a la izquierda
Altura: 67m  Tipo de firme: camino de tierra

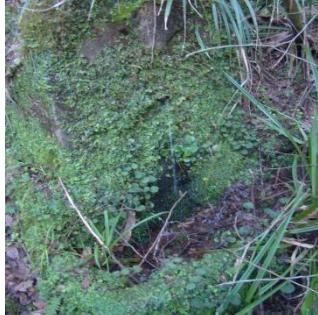
<b>Punto 30</b> <b>COORDENADAS</b> <b>30T 304069</b> <b>4820667</b>	<b>Señalización:</b> si hay

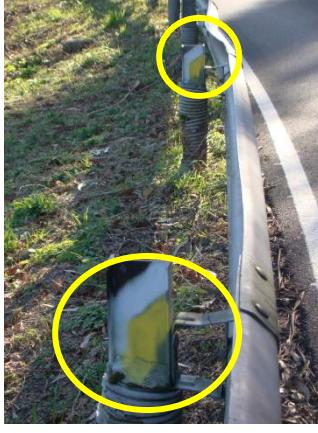
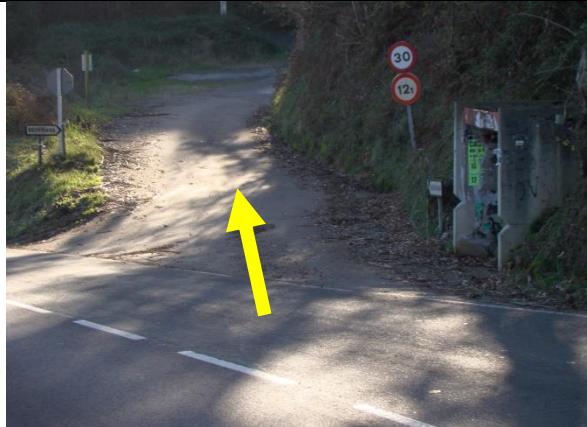
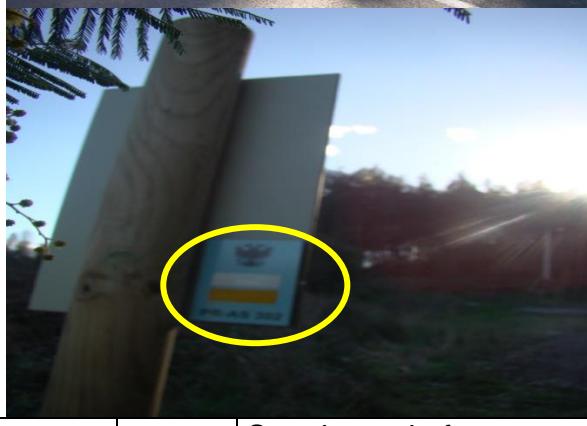
<b>Punto 32</b> <b>COORDENADAS</b> <b>30T 303911</b> <b>4820252</b>	<b>Señalización:</b> Hay pinturas de confirmación y placa de señalización	7,136km 2:02 h	Cruzamos la carretera y seguimos dirección Bedriñana
Altura: 77m  Tipo de firme: Asfalto

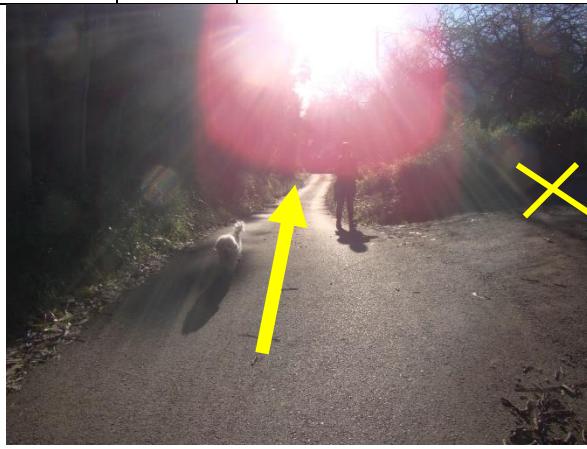
<b>Punto 33</b> <b>COORDENADAS</b> <b>30T 303657</b> <b>4819942</b>	<b>Señalización:</b> Hay poste y marcas de camino incorrecto en un árbol	7,637 km 2:15 h	Seguimos de frente
Altura: 88m  Tipo de firme: Asfalto

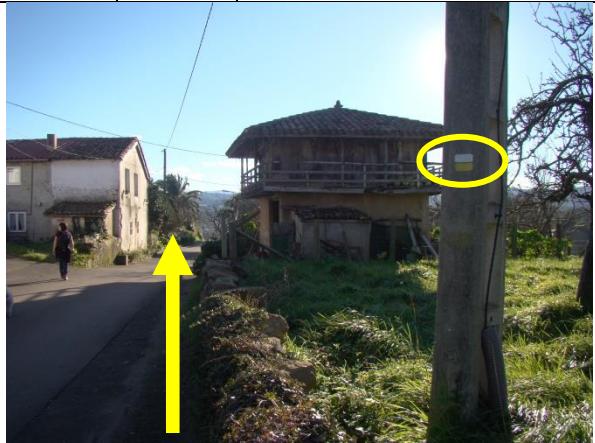
<b>Punto 34</b> <b>COORDENADAS</b> <b>30T 303485</b> <b>4819637</b>	<b>Señalización:</b> Hay marcas de confirmación  Altura: 79m  Tipo de firme: Asfalto	8,002km 2:20h

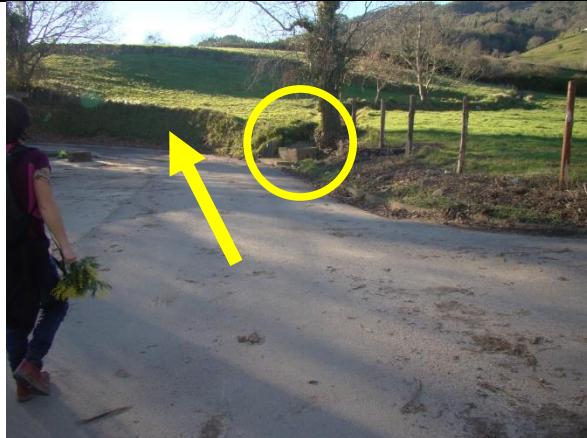
<b>Punto 36</b> <b>COORDENADAS</b> <b>30T 303231</b> <b>4819553</b>	<b>Señalización:</b> hay placa de señalización en el bebedero	8,379km 2:28 h	Seguimos de frente pasamos junto al lavadero y el bebedero
Altura: 46m  Tipo de firme: Asfalto

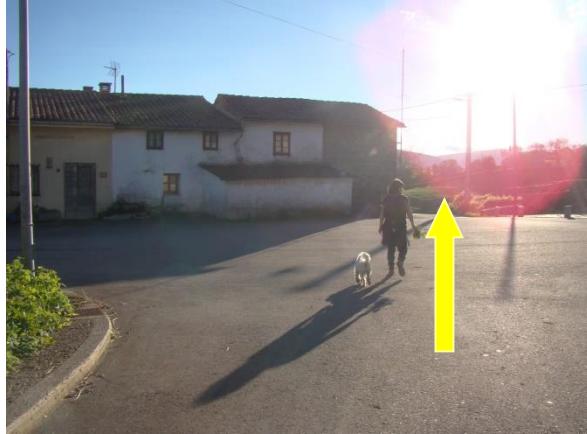
<b>Punto 38</b> <b>COORDENADAS</b> <b>30T 302869</b> <b>4819387</b>	<b>Señalización:</b> Hay pinturas y placas en ambas direcciones

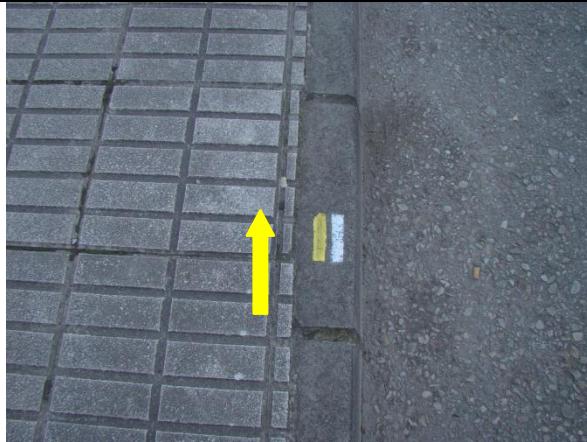
Villaviciosa
<b>Punto 41</b> <b>COORDENADAS</b> <b>30T 302628</b> <b>4817976</b>	<b>Señalización:</b> Hay marcas de confirmación en hacer a muro	10,70km 3:06h	Seguimos por la acera de frente
Altura: 9m  Tipo de firme: Asfalto

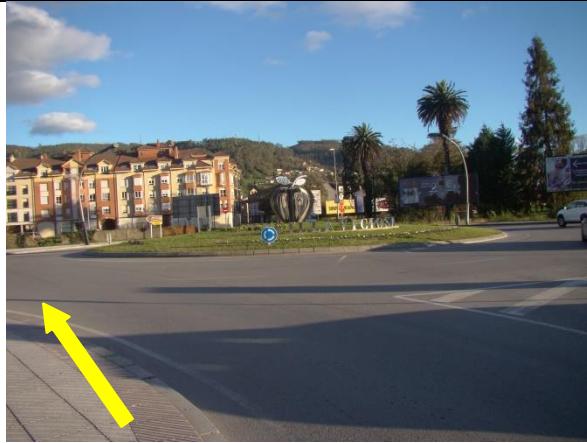
<b>Punto 42</b> <b>COORDENADAS</b> <b>30T 302826</b> <b>4817572</b>  Altura:8m  Tipo de firme: Asfalto	<b>Señalización:</b> Hay pintura de confirmación pintado en el suelo en la acera	11,119km 3:11h	Continuamos de frente por el paso cebra hacia la villa

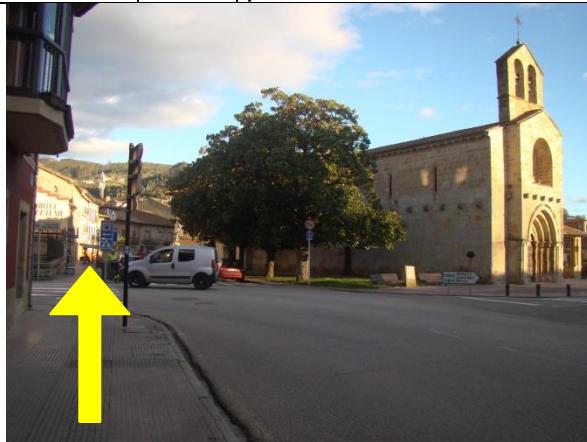
<b>Punto 43</b> <b>COORDENADAS</b> <b>30T 303011</b> <b>4817460</b>  Altura:8m  Tipo de firme: Asfalto	<b>Señalización:</b> Hay placas de confirmación en banco	11,43km 3:14 h	Pasamos junto a la iglesia y continuamos por detrás de ella
