## INFORME DE INSPECCION/HOMOLOGACIÓN

PR. AS- 60  
Ruta Puertu de Tarna-Tarna

### FICHA DEL SENDERO PR. AS- 60

**Nombre del Sendero:** Ruta Puertu de Tarna-Tarna

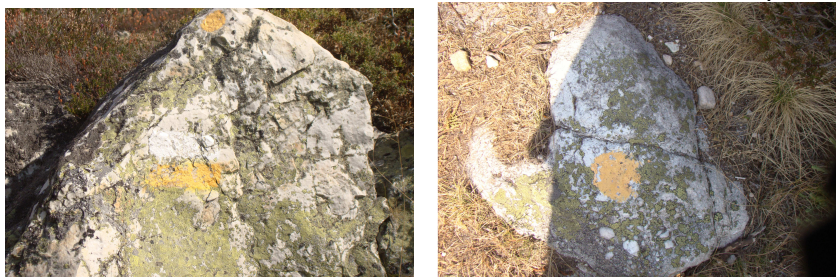
**A/ La señalización horizontal.** Destacar que las marcas de confirmación al comienzo de la ruta están muy borrosas en general. También hay señales con punto amarillo. Desde la cascada del Caballón a Tarna la señalización es perfecta.

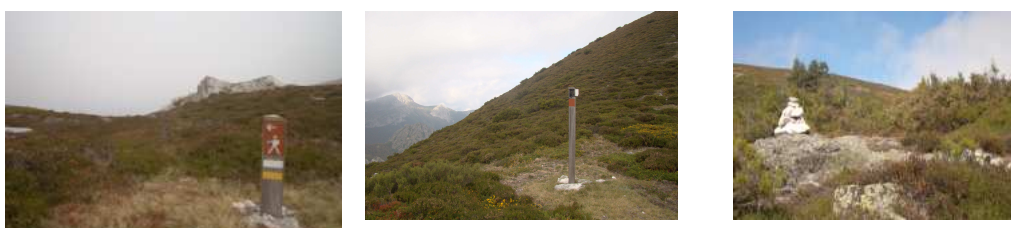
**B/ La señalización vertical.** Es correcta pero escasa existen diversos postes de los pequeños y uno grandes en la primera parte del recorrido hasta el collado Musiquiellu. A continuación hay más hitos de piedra hasta la Campona donde las pinturas del PR aparecen más a menudo, y están recién pintadas.

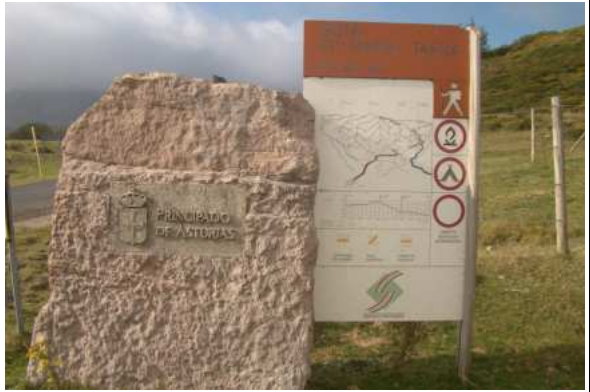
| PR. AS – 60<br>Ruta del Puertu de Tarna-Tarna | | HORARIO: 4h<br>DISTANCIA : 12,900km | | |
|---|---|---|---|---|
| <b>Punto 1</b><br><b>NOMBRE DEL LUGAR:</b><br>Puertu de Tarna<br><b>COORDENADAS</b><br>30T 319536<br>4772802<br><br>Altura: 1498m<br><br>Tipo de firme:<br>asfalto | <b>Señalización:</b><br>Correcta<br><br><br> | 0 km | 0h 0m | Iniciamos la ruta en el aparcamiento |

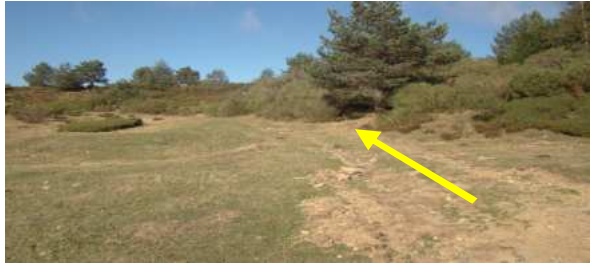
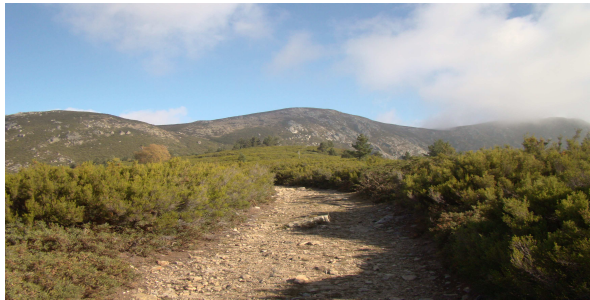
| PR. AS – 60<br>Ruta del Puertu de Tarna-Tarna | | HORARIO: 4h<br>DISTANCIA : 12,900km | | |
|---|---|---|---|---|
| <b>Punto 2</b><br><b>COORDENADAS</b><br>30T 317528<br>4771887<br><br>Altura:1631 m<br><br>Tipo de firme:<br>Asfalto y pista de Tierra | <b>Señalización: falta</b><br>señalar punto importante<br><br>Cartel del PR.LE-19<br>Puerto de las Señales<br><br><br><b>Necesidades:</b> Pintar o colocar un poste | 2,854km | 0:45 h | Cruzamos la carretera general y empezamos a subir por la pista |

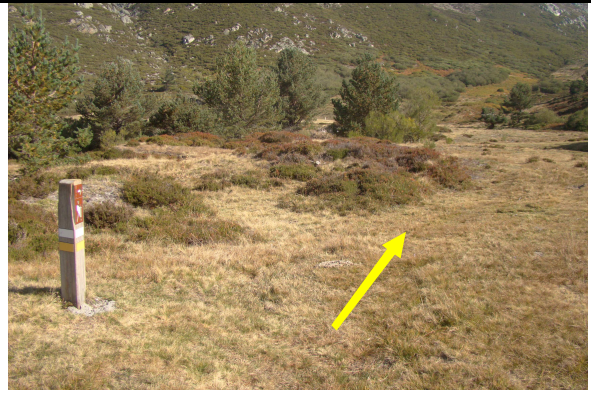
| <b>Punto 3</b><br><b>COORDENADAS</b><br><b>30T 317255</b><br><b>4772221</b> | <b>Señalización:</b> Cruce bien señalizado falta camino correcto | 3,447 km | 1,00h | El camino correcto sigue hacia la derecha |
| Altura: 1634m<br><br>Tipo de fime: Tierra y hierba | .marcas de confirmación | | | |

| | <b>Necesidades:</b> pintar marcas de camino incorrecto | | | |

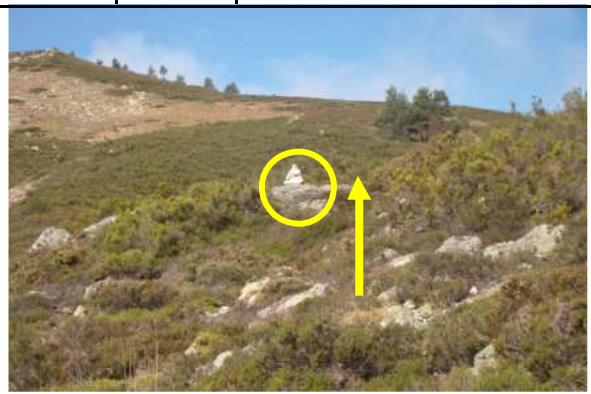
| <b>Punto 4</b><br><b>COORDENADAS</b><br><b>30T 317103</b><br><b>4772470</b> | <b>Señalización:</b> Hay hitos pero falta pintura | 3,875 km | 1:10 h | Seguimos la pequeña senda junto al jito |

| | <b>Necesidades:</b> Pintar | | | |

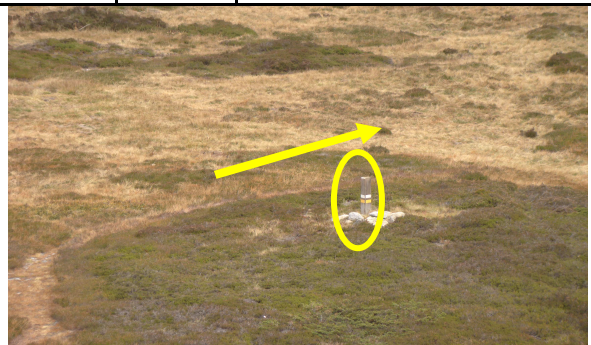
| <b>Punto 5</b><br><b>COORDENADAS</b><br><b>30T 316932</b><br><b>4773119</b> | <b>Señalización:</b> Correcta | 4,681 km | 1:25 h | Seguimos por la senda hacia la derecha |
| Altura: 1763m<br><br>Tipo de fime: Tierra y hierba | | | | |
| | | <b>Llanón de Ultras</b> | | |

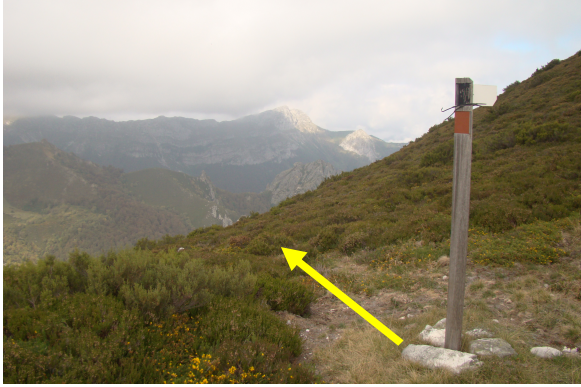
| <p><b>Punto 7</b><br/><b>COORDENADAS</b><br/><b>30T 316985</b><br/><b>4773859</b></p> <p>Altura: 1712m</p> <p>Tipo de firme:<br/>Tierra-brezos</p> | <p><b>Señalización:</b> El poste no señala la dirección correcta</p> <p><b>Necesidades:</b><br/>Cambiar la dirección de la flecha</p> | <p>5,838 km</p> | <p>1:48 h</p> | <p>Llegamos al poste y giramos a la izquierda, descendemos</p> <p><b>Collau Musiquiellu</b></p> |

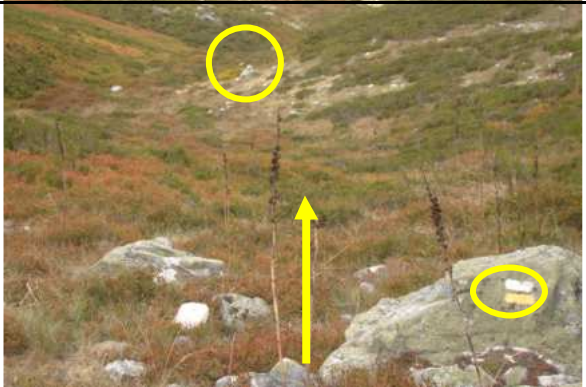
| <p><b>Punto 8</b><br/><b>COORDENADAS</b><br/><b>30T 316877</b><br/><b>4773877</b></p> <p>Altura: 1670m</p> <p>Tipo de firme:<br/>Tierra -brezos</p> | <p><b>Señalización:</b> Es correcta,</p> <p><b>Necesidades:</b><br/>Mantenimiento del sendero. <b>Desbrozar</b></p> | <table border="1"> <tr> <td data-bbox="831 197 951 338">6,00 km</td><td data-bbox="951 197 1070 338">1:53 h</td><td data-bbox="1070 197 1428 338">Seguimos descendiendo encontramos pinturas y hitos</td></tr> <tr> <td colspan="3" data-bbox="831 338 1428 763"> </td></tr> </table> | 6,00 km | 1:53 h | Seguimos descendiendo encontramos pinturas y hitos | | | |

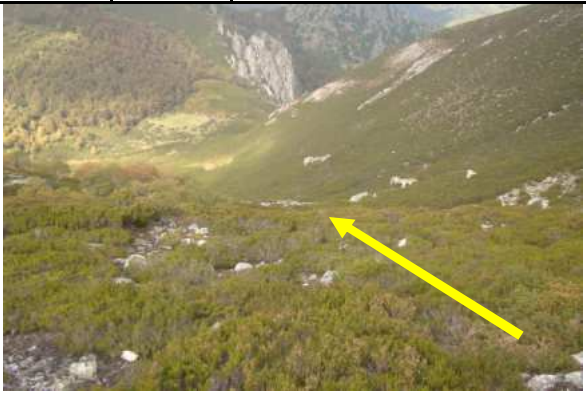
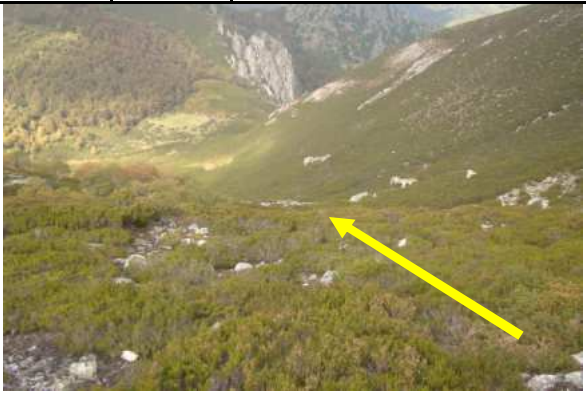
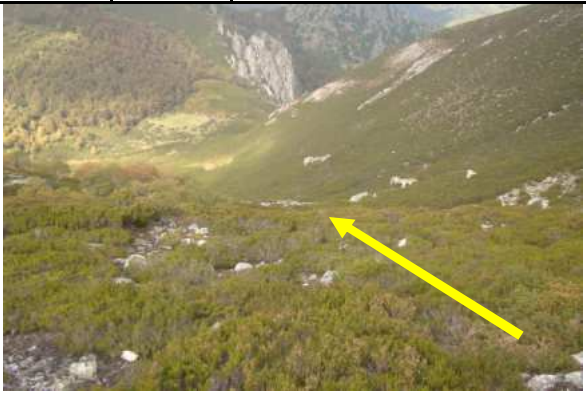
| <p><b>Punto 9</b><br/><b>COORDENADAS</b><br/><b>30T 316727</b><br/><b>4773939</b></p> <p>Altura: 1619m</p> <p>Tipo de firme:<br/>Tierra-brezos</p> | <p><b>Señalización:</b> Faltan marcas de confirmación o postes que puedan verse entre la vegetación</p> <p><b>Necesidades:</b> Pintar o colocar postes.<br/><b>Limpieza o desbroce de la senda</b></p> | <table border="1"> <tr> <td data-bbox="831 775 951 880">6,250km</td><td data-bbox="951 775 1070 880">2:00 h</td><td data-bbox="1070 775 1428 880">Vamos bajando pero no hay marcas en este punto</td></tr> <tr> <td colspan="3" data-bbox="831 880 1428 1370"> </td></tr> </table> | 6,250km | 2:00 h | Vamos bajando pero no hay marcas en este punto | | | |
| 6,250km | 2:00 h | Vamos bajando pero no hay marcas en este punto | | | | | | |

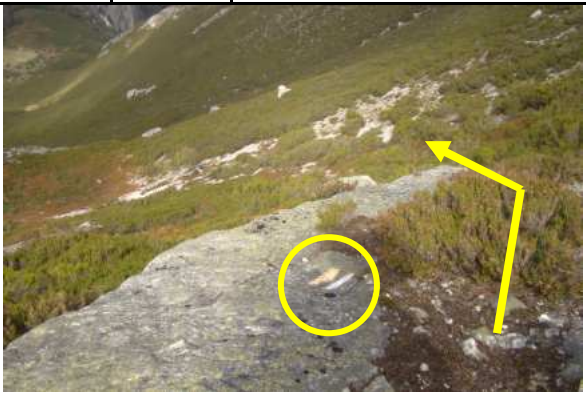
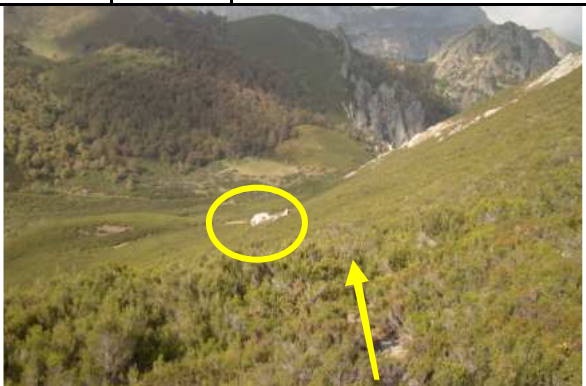
| <p><b>Punto 10</b><br/><b>COORDENADAS</b><br/><b>30T 316712</b><br/><b>4773973</b></p> <p>Altura: 1603 m</p> <p>Tipo de fime:<br/>Tierra-brezos</p> | <p><b>Señalización:</b> La pintura de confirmación existe pero está en el suelo sobre la piedra difícil de ver hasta que no estás encima.</p> <p><b>Necesidades:</b><br/>Colocar señal o pintura de forma visible</p> | <p>6,309km</p> | <p>2:02 h</p> | <p>La senda rodea la piedra por encima y sigue descendiendo hacia el fondo del valle</p> |
| <p><b>Punto 11</b><br/><b>COORDENADAS</b><br/><b>30T 316623</b><br/><b>4774097</b></p> <p>Altura: 1553m</p> <p>Tipo de fime:<br/>Tierra-Brezos-escobas</p> | <p><b>Señalización:</b> No hay marcas, al fondo se aprecia un hito</p> <p><b>Necesidades:</b> marcar sendero y <b>desbrozar</b>.</p> | <p>6,512 km</p> | <p>2:12 h</p> | <p>Seguimos descendiendo intuimos el sendero que a veces desaparece</p> |

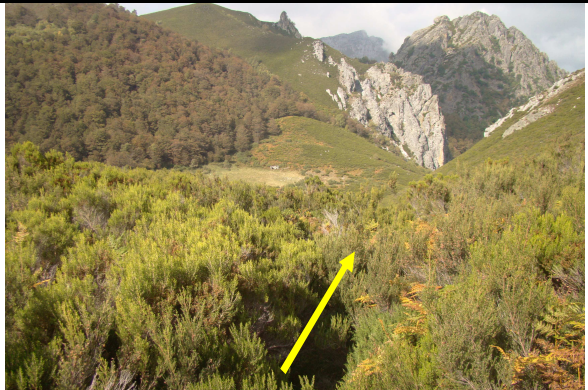
| <p><b>Punto 12</b><br/><b>COORDENADAS</b><br/><b>30T 316501</b><br/><b>4774135</b></p> <p>Altura:1513 m</p> <p>Tipo de fime:<br/>Tierra y escobas</p> | <p><b>Señalización:</b> Es correcta</p> <p><b>Necesidades:</b><br/><b>Limpiar y desbrozar el sendero</b></p> | <p>6,658 kM</p> | <p>2:16h</p> | <p>Pasamos junto al jito y seguimos descendiendo como podemos entre las escobas</p> |
| <p><b>Punto 13</b><br/><b>COORDENADAS</b><br/><b>30T 316361</b><br/><b>4774109</b></p> <p>Altura: 1457m</p> <p>Tipo de fime:<br/>Tierra - escobas</p> | <p><b>Señalización:</b> No hay, faltan marcas de confirmación</p> <p><b>Necesidades:</b><br/>colocar poste y limpiar- <b>desbrozar</b></p> | <p>6,871 kM</p> | <p>2:24 h</p> | <p>Seguimos bajando el sendero entre la vegetación</p> |

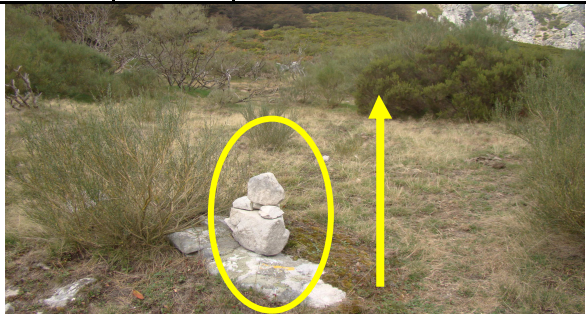
| <p><b>Punto 14</b><br/><b>COORDENADAS</b><br/><b>30T 316133</b><br/><b>4774190</b></p> <p>Altura: 1400m</p> <p>Tipo de fime:<br/>Tierra - Hierba</p> | <p><b>Señalización:</b><br/>No hay marcas a la vista al fondo una cabaña</p> <p><b>Necesidades:</b> Pintar o colocar poste y limpiar y <b>desbrozar</b> las escobas</p> | <p>7,153km</p> | <p>2:32 h</p> | <p>Paso difícil con mucho agua por la riega Mongallu</p> |
| <p><b>Punto 15</b><br/><b>COORDENADAS</b><br/><b>30T 316097</b><br/><b>4774251</b></p> <p>Altura: 1397m</p> <p>Tipo de fime:<br/>Tierra- escobas</p> | <p><b>Señalización:</b> Cruce Hito de piedra no hay pintura</p> <p><b>Necesidad:</b> pintar o colocar poste indicativo así como <b>desbrozar</b> el entorno</p> | <p>7,276 km</p> | <p>2:35 h</p> | <p>Seguimos dirección norte pero no se ve ninguna marca en el entorno.</p> |
| | | <p><b>Riega Mongallu</b></p> <p><b>Vega Mongallu</b></p> | | |

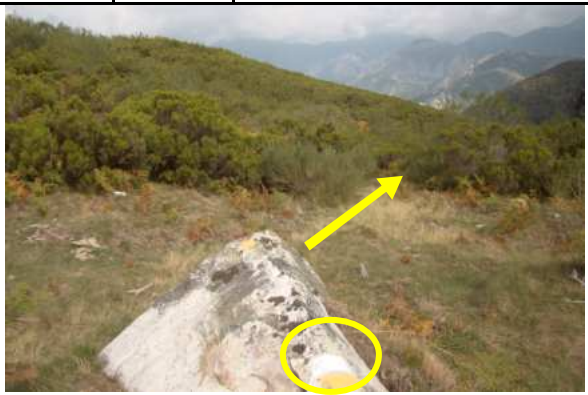
| <p><b>Punto 16</b><br/><b>COORDENADAS</b><br/><b>30T 316077</b><br/><b>4774305</b></p> <p>Altura: 1401m</p> <p>Tipo de fime:<br/>Tierra- escobas</p> | <p><b>Señalización:</b><br/>La señalización es correcta algo borrosa</p> <p><b>Necesidades:</b><br/>repintar y <b>desbrozar</b> el entorno para encontrar el sendero sin problemas</p> | 7,354km | 2:41 h | Pasamos junto a la piedra y seguimos de frente |
| <p><b>Punto 17</b><br/><b>COORDENADAS</b><br/><b>30T 316119</b><br/><b>4774466</b></p> <p>Altura: 1360m</p> <p>Tipo de fime:<br/>Tierra-brezos</p> | <p><b>Señalización:</b> Faltan marcas de confirmación aunque hay un hito de piedra</p> <p><b>Necesidades:</b> Pintar y <b>desbrozar</b> senda</p> | 7,562 km | 2:47 h | La senda pasa junto al hito de piedra |
| | | <p>Al fondo la Campona</p> | | |

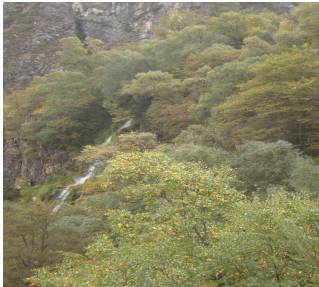
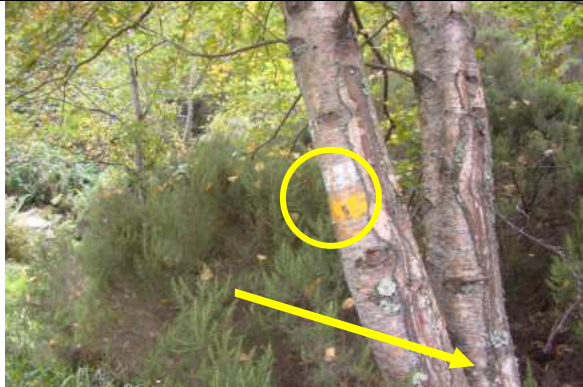
| <p><b>Punto 18</b><br/><b>COORDENADAS</b><br/><b>30T 316049</b><br/><b>4774556</b></p> <p>Altura:1284 m</p> <p>Tipo de firme:<br/>Tierra –Brezos-<br/>Escobas</p> | <p><b>Señalización:</b><br/>Marcas de<br/>confirmación<br/>correctas</p> <p><b>Necesidad:</b><br/><b>Desbrozar</b> es sendero<br/>está semisalvaje</p> | <p>7,788<br/>KM</p> | <p>2:55 h</p> | <p>Pasamos junto al árbol<br/>y seguimos en<br/>descenso</p> <p><b>Cascada del Taballón</b></p> |

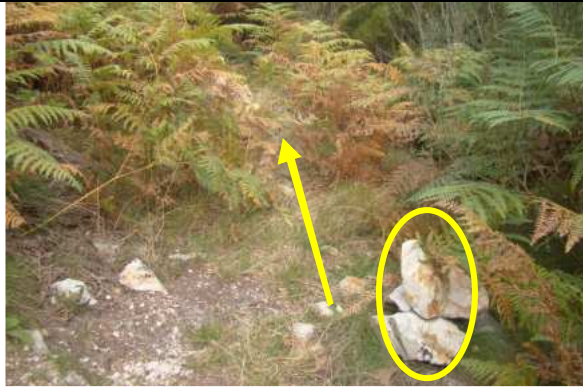
| <p><b>Punto 19</b><br/><b>COORDENADAS</b><br/><b>30T 316080</b><br/><b>4774653</b></p> <p>Altura: 1234 m</p> <p>Tipo de firme:<br/>Tierra-Hierba-<br/>helechos</p> | <p><b>Señalización: Falta</b><br/><b>pintura o poste</b><br/><b>indicador atención en</b><br/><b>este punto, la</b><br/><b>tendencia es bajar</b><br/><b>hacia la derecha que</b><br/><b>está la cascada pero</b><br/><b>el sendero bueno es</b><br/><b>el que sigue un poco</b><br/><b>hacia la izquierda</b></p> <p><b>Necesidades:</b><br/>Colocar poste de pie<br/>para que se vea<br/>mejor. <b>Limpiar y</b><br/><b>desbrozar.</b></p> | <p>7,939<br/>KM</p> | <p>3:04 h</p> | <p>Seguimos por delante<br/>del hito de piedra un<br/>poco hacia la izquierda</p> |

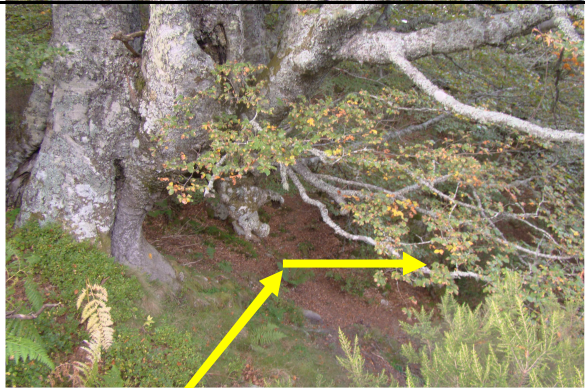
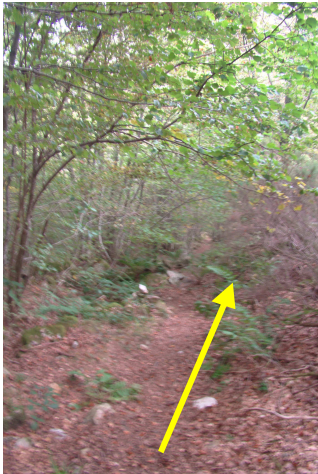
| <b>Punto 20</b><br><b>COORDENADAS</b><br><b>30T 316068</b><br><b>4774684</b> | <b>Señalización:</b> <b>Cruce</b> hay unas pintura apenas visibles en el árbol. Importante señalar este punto con pintura o poste también en el sentido inverso | 7,988 km | 3:06 h | Dejamos el haya a nuestra izquierda y giramos totalmente a la derecha entramos en un bosque |

| Altura: 1229m | <b>Necesidades:</b> colocar poste de dirección o pintura | | | |

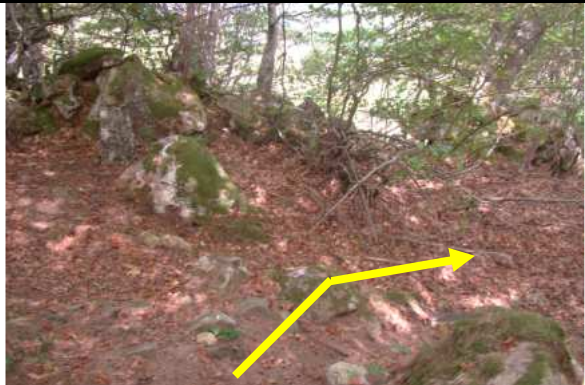
| <b>Punto 21</b><br><b>COORDENADAS</b><br><b>30T 316150</b><br><b>4774751</b> | <b>Señalización:</b> falta señalar con pintura de continuidad, existen unas marcas muy borradas en la piedra | 8,152 km | 3:12 h | Giramos a la derecha |

| Altura: 1188 m | <b>Necesidad:</b> Pintar marcas de continuidad | | | |

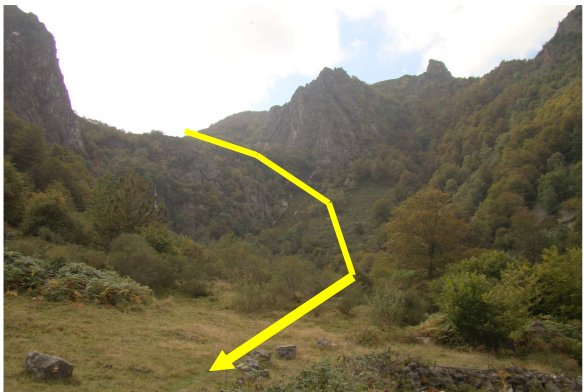
| <p><b>Punto 23</b><br/><b>COORDENADAS</b><br/><b>30T 316446</b><br/><b>4775147</b></p> <p>Altura:1184m</p> <p>Tipo de fime:<br/>Tierra y piedra</p> | <p><b>Señalización:</b> a partir de la Campona la señalización es correcta.</p> | 8,799km | 3:30 h | <p>Seguimos la senda y marcas de confirmación de camino</p> <p><b>Cascada del Taballón</b></p> <p><b>Vista del recorrido desde la Campona</b></p> |

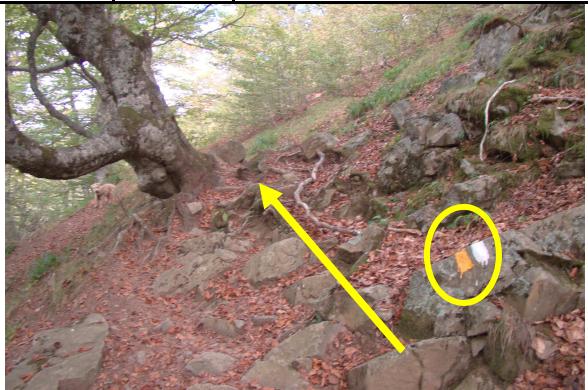
| <p><b>Punto 24</b><br/><b>COORDENADAS</b><br/><b>30T 316510</b><br/><b>4775236</b></p> <p>Altura: 1206m</p> <p>Tipo de fime:<br/>Tierra</p> | <p><b>Señalización:</b><br/>Correcta</p> | <p>8,924<br/>kM</p> | <p>3.45 h</p> | <p>Senda que atraviesa el<br/>monte Saperu.</p> |
| | | <p><b>Monte Saperu</b></p> | | |

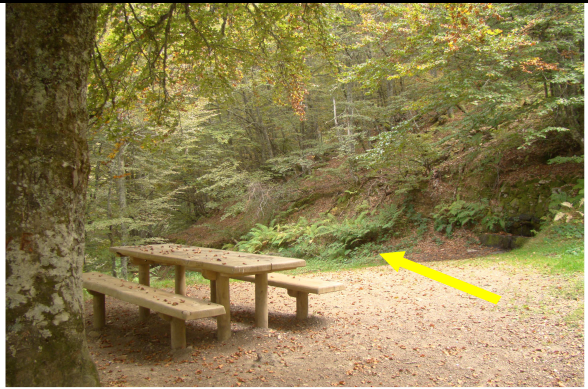
| <p><b>Punto 25</b><br/><b>COORDENADAS</b><br/><b>30T 317161</b><br/><b>4775395</b></p> <p>Altura: 1213m</p> <p>Tipo de fime:<br/>Tierra y hierba</p> | <p><b>Señalización:</b><br/>Correcta</p> <p><b>camino en el bosque</b></p> | <p>9,732 kM</p> | <p>4,00h</p> | <p>Mesa y fuente para<br/>hacer un alto en el<br/>camino.</p> |

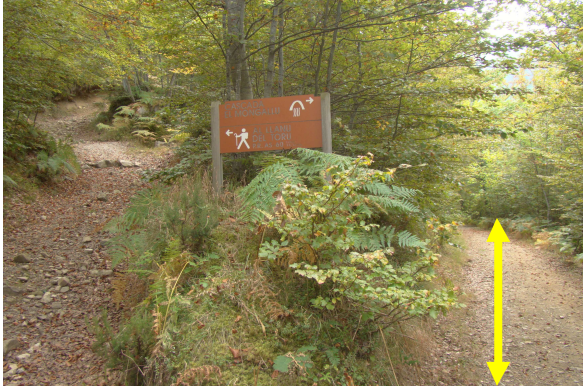
| <p><b>Punto 26</b><br/><b>COORDENADAS</b><br/><b>30T 317940</b><br/><b>4775557</b></p> <p>Altura: 1121m</p> <p>Tipo de fime:<br/>Tierra</p> | <p><b>Señalización:</b><br/>Correcta de subida<br/>Cartel del PR.AS- 60<br/>Cascada el Mongallu<br/>El camino de la<br/>izquierda nos indica al<br/>Llanu del Tornu<br/>(1h10min.)</p> | <p>11,79<br/>KM</p> | <p>4.22 h</p> | <p>Seguimos<br/>descendiendo</p> |

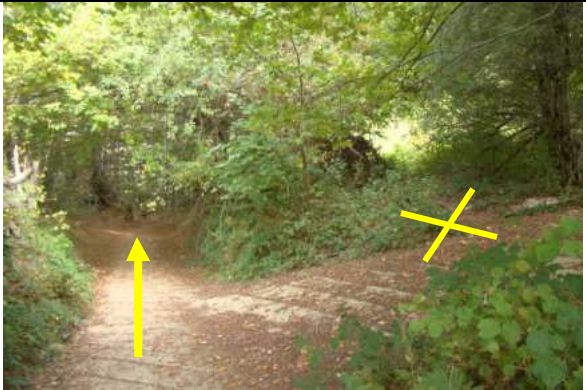
| <p><b>Punto 27</b><br/><b>COORDENADAS</b><br/><b>30T 318261</b><br/><b>4775653</b></p> <p>Altura: 1068m</p> <p>Tipo de fime:<br/>Tierra</p> | <p><b>Señalización:</b> Al<br/>bajar falta señalar y<br/>marcar camino<br/>erróneo, de subida si<br/>tenemos marcas</p> <p><b>Necesidades:</b> Pintar</p> | <p>12,29KM</p> | <p>4.32 h</p> | <p>Seguimos de frente</p> |

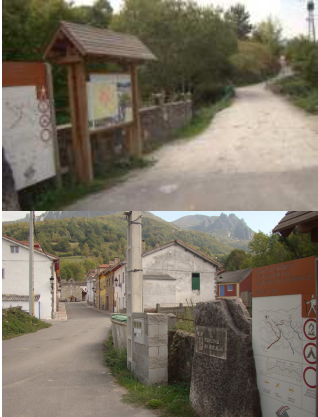
| <p><b>Punto 28</b><br/><b>COORDENADAS</b><br/><b>30T 318780</b><br/><b>4775700</b></p> <p>Altura: 1006m</p> <p>Tipo de fime:<br/>Asfalto</p> | <p><b>Señalización:</b> El cartel indica el PR.AS-60 pero con el nombre de Ruta los Robles y cascada del Taballón del Mongallu</p> | <p>12,900<br/>KM</p> | <p>4.43 h</p> | <p>Fin de la ruta en Tarna</p> |
